**ANALISA PENYEBAB *BLUE SMOKE*
PADA EXHAUST SYSTEM WHEEL LOADER 835 H
UNIT LIUGONG**

LAPORAN TUGAS AKHIR

Fenomena *Blue smoke* kali ini terjadi di unit *Wheel Loader 835 H* milik PT. Ekatama Precast Indonesia selaku Customer PT. Traktor Panca Indonesia. Keluhan kerusakan terjadi pada *air intake and exhaust system* unit dan sering berkurangnya jumlah oli *engine* secara drastis, sehingga *Wheel loader 835 H* mengeluarkan asap biru dalam jumlah yang banyak di bagian *exhaust system* unit. Tentunya kerusakan ini dapat mempengaruhi menurunnya kinerja *engine* serta unit, penanganan analisa dan perbaikan sesegera mungkin dilakukan, agar unit dapat beroperasi kembali dalam keadaan normal.

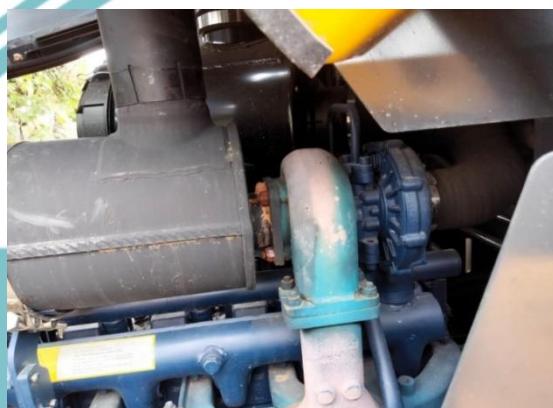
Gambar 5. 1. Turbocharger Baru

1. Penyebab utama kerusakan unit diakibatkan manajemen perawatan yang kurang baik.
2. Kurang baiknya manajemen perawatan dikarenakan hanya ada 1 mekanik dalam menangani seluruh unit.
3. Kurangnya mekanik mengakibatkan unit jarang dilakukan *daily inspect*, sehingga rentan terjadi kontaminasi pada unit.
4. *Blue Smoke* atau asap berlebih terjadi akibat rusaknya *Seal, shaft , and leakage oil engine* pada *turbocharger*.
5. Berkurangnya oli diakibatkan seal yang aus dan rusak, sehingga banyak oli yang tercecer.
6. Putaran *turbocharger* yang tidak stabil karena terjadi keausan pada *shaft turbocharger*.
7. Rusaknya *seal, shaft, and leakage oil engine* diakibatkan faktor eksternal yaitu kontaminasi pada *air intake and exhaust system engine*.

1. Disarankan untuk membuat jadwal *daily inspect*.
2. Lakukan kegiatan *daily inspect* dan *preventif maintenance* sesuai jadwal.
3. Disarankan operator tidak langsung mematikan *engine*, tetapi menunggu *engine low idle* kurang lebih 3 sampai 5 menit, agar oli pelumas di *turbocharger* tidak langung berhenti melumasi *shaft*.
4. Sebaiknya jika unit dalam keadaan rusak tidak dilakukan pengoperasian.
5. Sebaiknya dilakukan pengecekan dan penelitian lebih lanjut pada sistem lubrikasi unit.
