LAPORAN TUGAS AKHIR

Ilham Fajrin Alkhatami

# STUDI KASUS PENYEBAB KERUSAKAN PADA LUG BORE GEAR RIB 6, PESAWAT AIRBUS A330-300 DI PT GMF AEROASIA TBK

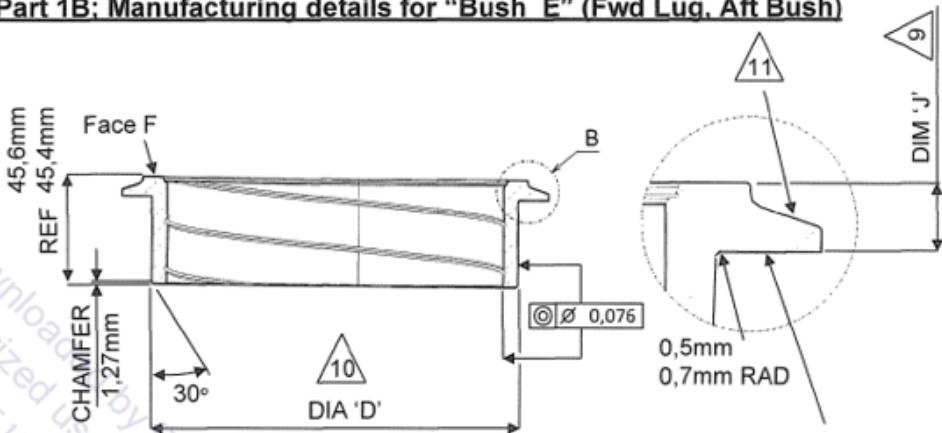
Lampiran 3 Dimensi Lug Bore Gear Rib 6

Bush	Code	Aft lug final diameter (Bush F)	FWD lug final diameter (Bush E & D)
	-	Nominal – 165,04mm	Nominal – 154,04mm
	-	165,05mm – 166,31mm	154,05mm – 155,31mm
	-	166,32mm – 167,07mm	155,32mm – 156,07mm
	-	167,08mm – 167,83mm	156,08mm – 156,83mm
D	4	167,84mm – 168,60mm	156,84mm – 157,60mm
E	5	168,61mm – 169,36mm	157,61mm – 158,36mm
F	6	169,37mm – 170,12mm	158,37mm – 159,12mm
DX**	7	170,13mm – Over	159,13mm – Over
