**STUDI KASUS *FIRE* MESIN *SHOTBLAST* RHBE
13/18-L DI PT XYZ MENGGUNAKAN METODE
*ROOT CAUSE ANALYSIS***

LAPORAN TUGAS AKHIR

**Muhamad Yusuf
NIM. 2102311023**

**PROGRAM STUDI TEKNIK MESIN
JURUSAN TEKNIK MESIN
POLITEKNIK NEGERI JAKARTA**

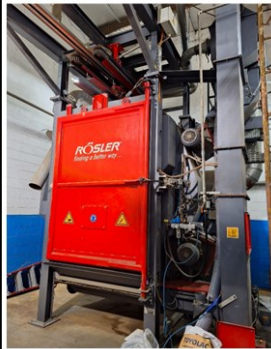
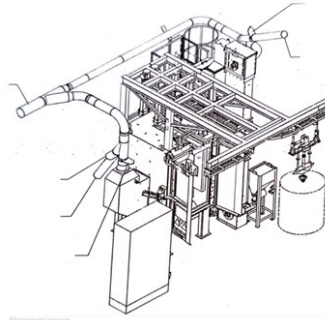
Area:
Cabinet

kecepatan hisap masih kurang menghasilkan banyak debu pada liner

Ada korosi dalam cabinet

- kecepatan hisap pada bagian cabinet hanya 2.8 m/s jika liner dilepas (standar kecepatan hisap 7 - 10 m/s).
- banyak debu hasil proses blasting yang tidak terhisap oleh blower.
- masih ada gumpalan pada liner sehingga membuat proses korosi dalam cabinet.
- rubber seal diatas sudah mulai renggang.
- hasil projection test menggunakan test plate menunjukan bahwa projeksi blast wheel 1 kurang baik.

karpet sudah mulai renggang

hasil test plate

- Membersihkan debu pada cabinet.
- Membersihkan gumpalan debu yang menempel pada tepi sisi liner agar tidak terjadi korosi.
- mengganti rubber seal.
- membersihkan jalur ducting.
- mengatur kerapatan liner.
- mengatur ulang projeksi blast wheel 1
