**ANALISA PENYEBAB *ROCKER ARM BUSHING*
MENGALAMI KEAUSAN PADA GENSET EGS 1200**

SKRIPSI

ANALYSIS OF THE CAUSES OF WEAR ON ROCKER ARM BUSHING IN EGS 1200 GENSET ENGINE

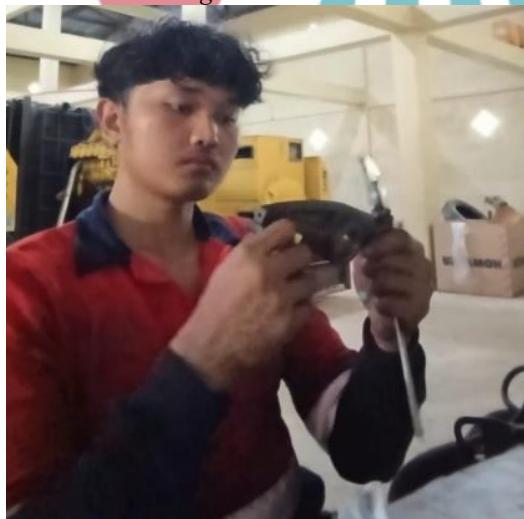
Lampiran 3 Measuring Rocker Arm Bushing

Rocker arm	C P	Out - In side micro meter 0 - 25 mm	Keretakan,keausan dan kerusakan thread bolt adjuster. ID. Rocker arm. <table border="1"> <thead> <tr> <th>Std.Size</th> <th>Tolerance</th> </tr> </thead> <tbody> <tr> <td>32.0</td> <td>+ 0.021 + 0</td> </tr> </tbody> </table>	Std.Size	Tolerance	32.0	+ 0.021 + 0		ROCKER ARM ACTUAL (mm)						KESIMPULAN		
Std.Size	Tolerance																		
32.0	+ 0.021 + 0																		
Cyl.	1	2	3	4	5	6	✓												
IN	32,02	32,02	32,02	32,02															
LH EXH.	32,02	32,02	32,04	32,04															
IN	32,02	32,04	32,02	32,06	32,04														
RH EXH.	32,02	32,08	32,04	32,04	32,08														
ROCKER SHAFT LEFT BANK (mm)						KESIMPULAN													
Cyl.1	Cyl. 2	Cyl. 3	Cyl. 4	Cyl. 5	Cyl. 6	✓													
31,99	31,99	31,99	31,99																
ROCKER SHAFTRIGHTBANK (mm)						KESIMPULAN													
Cyl.1	Cyl. 2	Cyl. 3	Cyl. 4	Cyl. 5	Cyl. 6	✓													
32	31,99	31,99	31,99	31,99	31,99														
CAM ROLLER ACTUAL (mm)						KESIMPULAN													
Cyl.	1	2	3	4	5	6	✓												
IN	31,70	31,70	31,70	31,70	31,70	31,70													
LH EXH.	31,70	31,70	31,70	31,70	31,70	31,70													
IN	31,70	31,70	31,70	31,70	31,70	31,70													
RH EXH.	31,70	31,70	31,70	31,70	31,70	31,70													
CAM ROLLER TOLERANCE (mm)						KESIMPULAN													
Cyl.1	Cyl. 2	Cyl. 3	Cyl. 4	Cyl. 5	Cyl. 6	✓													
31.7	31.70	31.70	31.70	31.70	31.70														
CAM ROLLER R.LIMIT (mm)						KESIMPULAN													
Cyl.1	Cyl. 2	Cyl. 3	Cyl. 4	Cyl. 5	Cyl. 6	✓													
31.7	31.70	31.70	31.70	31.70	31.70														
CAM ROLLER TOLERANCE (mm)						KESIMPULAN													
Cyl.1	Cyl. 2	Cyl. 3	Cyl. 4	Cyl. 5	Cyl. 6	✓													
31.7	31.70	31.70	31.70	31.70	31.70														
CAM ROLLER R.LIMIT (mm)						KESIMPULAN													
Cyl.1	Cyl. 2	Cyl. 3	Cyl. 4	Cyl. 5	Cyl. 6	✓													
31.7	31.70	31.70	31.70	31.70	31.70

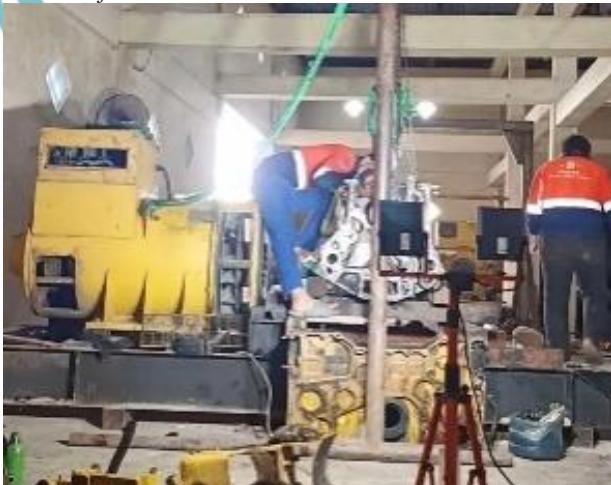
Lampiran 8 Measuring Crankshaft

11L 99.985	99.985	99.985	0	0.005						OK	garis halus
	12L 99.98	99.98	99.98	0	0						OK	garis halus
	13.											
	14.											
	15.											
16.												
Rod Journal Measuring Locations			COMMENTS: Crankshaft mengalami discoloration dan terdapat garis halus pada semua crank pin journal serta main journal									
O.D Main bearing journal (2)				Roundness of crank pin journal				Repair limit				
STD	Std Size	Toler	R. limit					0 - 0.010 [0 - 0.0003]				
STD	148	0	147.98
