**STUDI KASUS KEAUSAN *TIRE GRINDING ROLLER* PADA  
MESIN *VERTICAL ROLLER MILL* TYPE  
*OK MILL 42-4* DI PT XYZ**

LAPORAN TUGAS AKHIR

Disusun oleh:  
Ariefuddin Faiz NIM. 2302311002

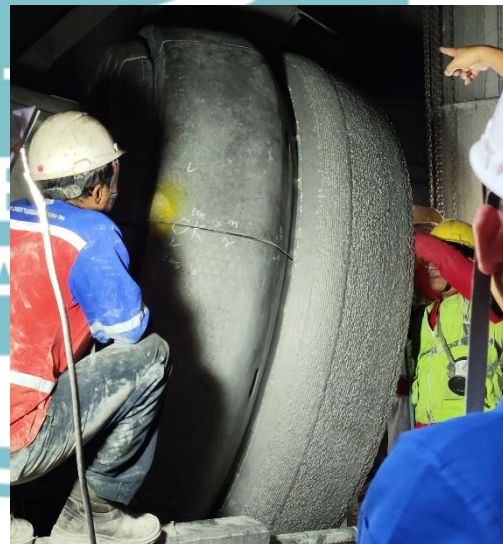
Lampiran 3 Inspeksi visual permukaan tire grinding roller
