# Analisis Penyebab Kerusakan Berulang pada Bearing Fan Cooler 472-FA8 Menggunakan Metode *Root Cause Analysis* (RCA) PT. Solusi Bangun Indonesia

*Fan Cooler 472-FA8 is a clinker cooling unit that plays a critical role in the cement production process at PT. Solusi Bangun Indonesia. A recurring issue with this equipment is repeated failure of the bearing system, even after a complete replacement of the bearing components, pulley, V-belt, and shaft over the past year. This situation indicates that the root cause of the failure has not yet been successfully identified and addressed. This study aims to analyze the causes of recurring failures using the Root Cause Analysis (RCA) method with the aid of a Fishbone Diagram covering three aspects: Material, Machine, and Method. Based on the analysis results and field confirmation with technicians, it was found that the primary cause is an imbalance in the bearing rotation caused by the impeller blades, which have experienced wear and have been repaired repeatedly. This mass imbalance generates residual centrifugal forces, significantly shortening the bearing's service life. Therefore, it is recommended that a new impeller be installed alo

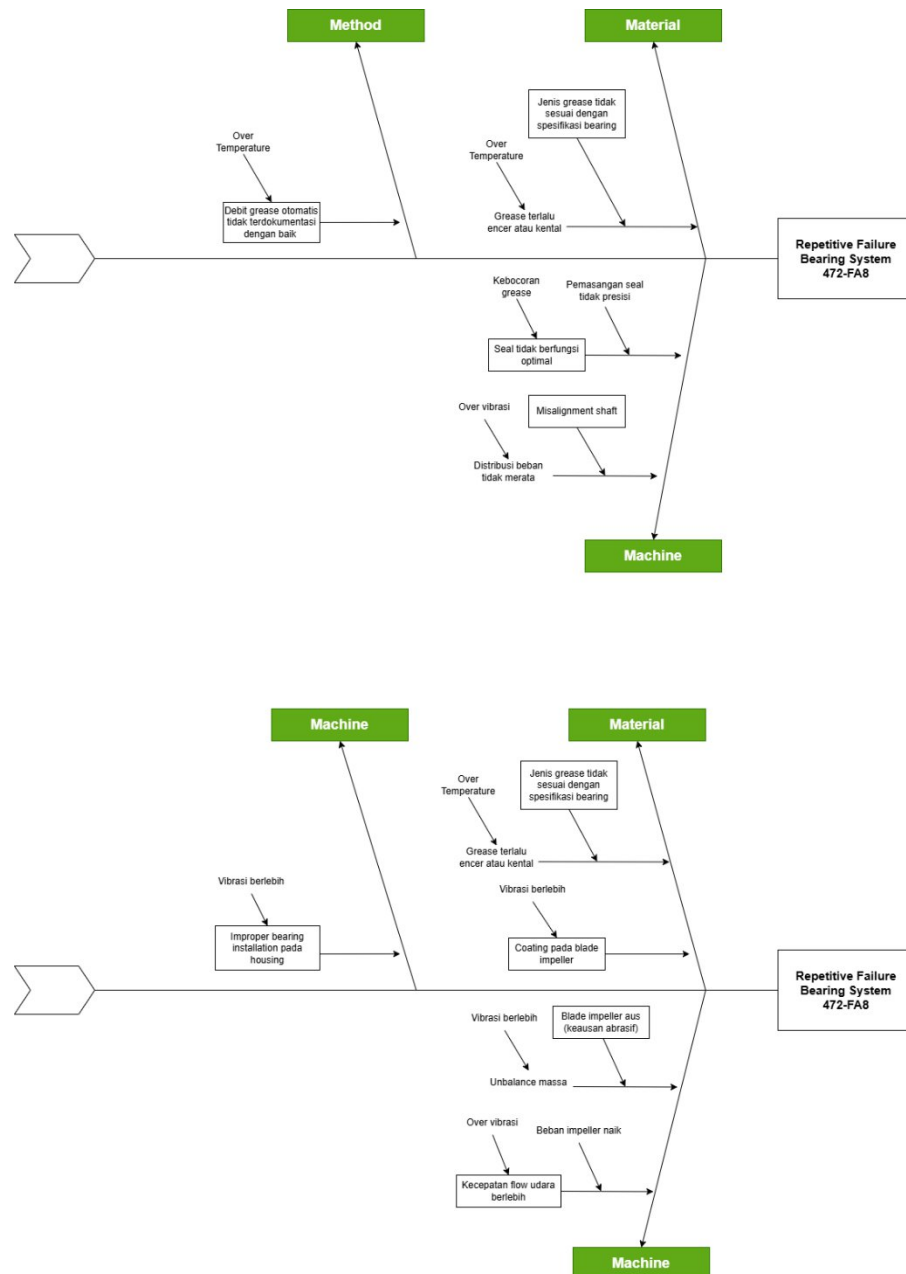
Gambar 1. 1 Fishbone Diagram

Pada kategori Machine, ditemukan indikasi misalignment shaft, distribusi beban tidak merata akibat over vibrasi, serta improper bearing installation pada housing. Pada kategori Material, ditemukan ketidaksesuaian jenis grease dengan spesifikasi bearing yang menyebabkan pelumasan tidak optimal, serta indikasi blade impeller aus akibat keausan abrasif yang menyebabkan unbalance massa. Pada kategori Method, ditemukan bahwa dokumentasi debit grease otomatis tidak terkelola dengan baik, sehingga interval pelumasan tidak dapat dipastikan kesesuaiannya dengan kebutuhan operasional.

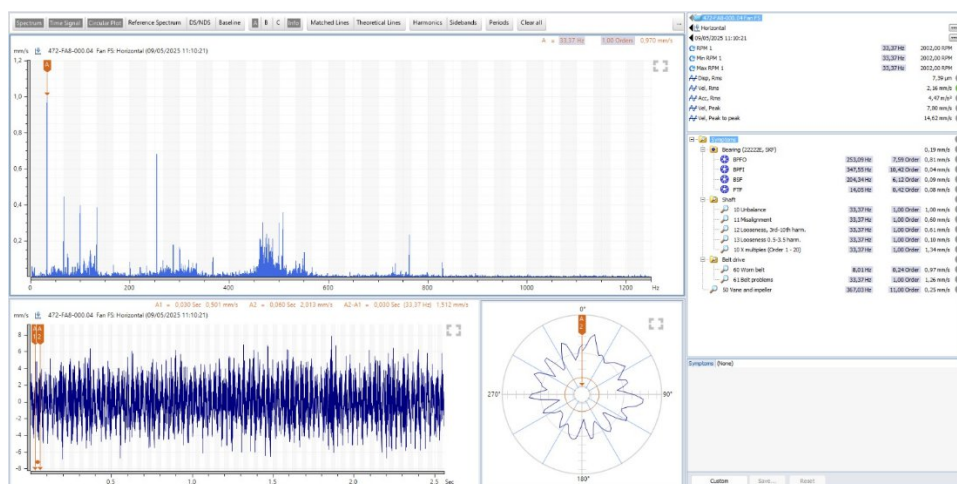
Gambar 1. 2 Vibration Spectrum Analysis (Normal)

Data vibrasi aktual pada unit menunjukkan kondisi 10.69 mm/s, berada di atas ambang batas normal sebesar 4.04 mm/s berdasarkan standar ISO 10816 mengindikasikan bahwa sistem saat ini beroperasi dalam kondisi over-vibration yang konsisten dengan mekanisme kegagalan akibat unbalance dinamis.
