# STUDI KASUS PENYEBAB TIMBULNYA ASAP PUTIH PADA *ENGINE* LOKOMOTIF CC 203 DI DIPO LOKOMOTIF CIPINANG PT.KAI

Muhamad Prastyo Hadi<sup>1\*</sup>, Rosidi<sup>2</sup>, Ahmad Bustomi<sup>3</sup>, Eko Nugroho<sup>4</sup>, dan Budi Yuwono<sup>5</sup>.

<sup>1</sup>Program Studi Diploma Teknik Mesin, Jurusan Teknik Mesin, Politeknik Negeri Jakarta, Jl. Prof. G. A. Siwabessy, Kampus UI, Depok, 16425

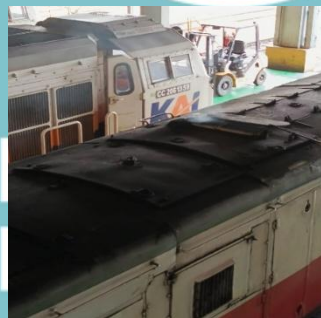
Gambar 2 Asap Putih

Pada CC 203 95 05 masalah yang terjadi adalah timbulnya asap putih, Kondisi ini dapat terjadi karena adanya gangguan pada komponen internal mesin seperti Kebocoran *ring piston*, retak *head piston*, *liner* baret atau retak, injektor pecah atau retak, katup tidak rapat, [15][16][17][18][19][20][21][4]. Pada penelitian ini ditemukan bahwa retak *head piston* silinder 4L menjadi masalah utama. Hasil penelitian ini berbeda dengan [3] yang menyatakan bahwa asap putih dipicu oleh kerusakan ring piston. Pada penelitian ini, ring piston masih berada dalam kondisi baik, sedangkan penurunan kompresi disebabkan oleh retaknya head piston silinder 4L. Temuan ini menunjukkan bahwa gejala asap putih tidak selalu disebabkan oleh kerusakan ring piston, tetapi juga dapat terjadi akibat kegagalan struktur head piston yang menyebabkan kebocoran kompresi dan masuknya oli ke ruang bakar.

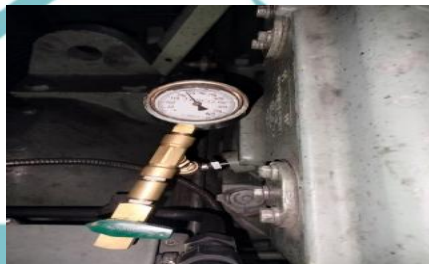
Hasil pengujian kompresi menunjukkan bahwa sebagian besar silinder memiliki nilai kompresi antara 310–330 psi, yang masih berada dalam kondisi normal. Namun, pada silinder 4L diperoleh nilai kompresi sebesar 230 psi. Nilai tersebut menunjukkan adanya penurunan kompresi yang signifikan dibandingkan silinder lainnya sehingga mengindikasikan adanya kebocoran pada ruang bakar.

Gambar 3 Hasil Uji Kompresi 4L

Berdasarkan hasil pengujian tersebut, dilakukan penggantian komponen melalui proses *disassembly* pada silinder 4L. Komponen internal menunjukkan bahwa *head piston* mengalami keretakan pada permukaan piston. Keretakan tersebut menyebabkan kebocoran tekanan kompresi dan memungkinkan oli masuk ke ruang bakar sehingga proses pembakaran menjadi tidak sempurna. Akibatnya, sebagian oli dan bahan bakar yang tidak terbakar sempurna keluar bersama gas buang dalam bentuk asap putih.

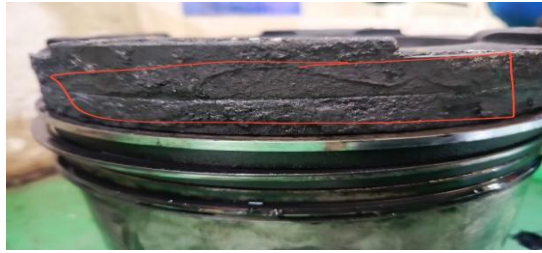
Pada permukaan *head piston* ditemukan penumpukan karbon sisa pembakaran yang cukup tebal. Deposit karbon tersebut menyebabkan perpindahan panas dari permukaan piston menjadi tidak merata sehingga terbentuk titik panas (*hot spot*) pada area tertentu [22].

Gambar 4 Kondisi Head Piston 4L

Konsentrasi panas yang terjadi secara terus-menerus mengakibatkan peningkatan tegangan termal pada material *head piston*. Siklus pemanasan dan pendinginan yang berulang selama mesin beroperasi menyebabkan material mengalami kelelahan termal (*thermal fatigue*). Seiring waktu, retak mikro mulai terbentuk pada area dengan konsentrasi tegangan tertinggi dan berkembang menjadi retak yang lebih besar hingga menyebabkan kegagalan komponen. Temuan ini juga sejalan dengan penelitian [15] yang menyatakan bahwa keretakan *head piston* merupakan salah satu bentuk kegagalan material akibat beban termal berulang.

Berdasarkan hasil RCA, akar penyebab munculnya asap putih pada Lokomotif CC 203 95 03 adalah keretakan *head piston* silinder 4L akibat kelelahan material yang dipicu oleh penumpukan karbon pada permukaan piston. Keretakan tersebut menyebabkan kebocoran kompresi dan masuknya oli ke ruang bakar sehingga pembakaran tidak berlangsung secara sempurna. Selain itu *Piston* yang menghadapi katup dan harus menangani pembakaran campuran bahan bakar udara disebut *Head crown piston* [16], salah satu kerusakan yang dapat terjadi pada head piston adalah keretakan [15].
