# Analisis Kegagalan Shaft Sealing Boiler Feed Pump Turbine Menggunakan Metode FMEA dan FTA untuk Perumusan Strategi Preventive Maintenance

<sup>1</sup>Program Studi Sarjana Terapan Teknologi Rekayasa Pembangkit Energi, Jurusan Teknik Mesin, Politeknik Negeri Jakarta

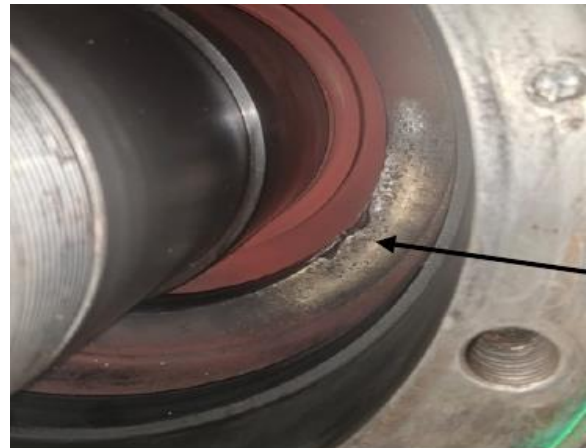
Gambar 4. Erosi pada pump discharge cover

Hasil FTA diverifikasi dengan mencocokkan basic event terhadap data operasional, dokumentasi inspeksi, dan foto kerusakan. Basic event E2 terverifikasi dari data monitoring kondisi yang menunjukkan kenaikan vibrasi radial bearing hingga 83,545  $\mu\text{m}$ , jauh melampaui nilai operasi normal; getaran berlebih tersebut menggeser spring dari dudukannya sehingga tekanan kontak seal face menjadi tidak merata. Basic event E4 terverifikasi dari inspeksi visual berupa alur erosi pada permukaan seal chamber di sekitar shaft sleeve akibat aliran feedwater bertekanan tinggi yang terus-

menerus melewati celah shaft–throat bush, sebagaimana diperlihatkan pada Gambar 4.

| Basic event | Strategi preventive maintenance |
|---|---|
| E4 Erosi pump discharge cover | Inspeksi visual, pengukuran erosi dengan thickness gauge, repair welding/penggantian bila melewati toleransi |

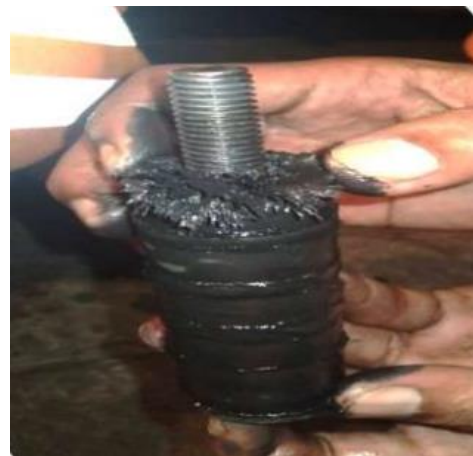
Gambar 5. Kerusakan Magnetic Filter

Basic event E6 terverifikasi dari kondisi magnetic filter yang dipenuhi endapan sehingga debit seal flush menurun dan kemampuan pendinginan mechanical seal berkurang. Basic event E7 terverifikasi dari evaluasi konfigurasi sistem seal flushing pada sistem aktual heat exchanger terpasang sebelum magnetic filter sehingga fluida yang masih mengandung partikel logam berpotensi menimbulkan fouling dan menurunkan kemampuan perpindahan panas (Gambar 5).

| Basic event | Strategi preventive maintenance |
|---|---|
| E6 Filter tersumbat/kotor | Pembersihan/penggantian filter berkala berdasarkan jam operasi dan differential pressure |
| E7 Heat exchanger tidak efektif | Pembersihan tube berkala, monitoring temperatur inlet–outlet, uji performa saat overhaul |

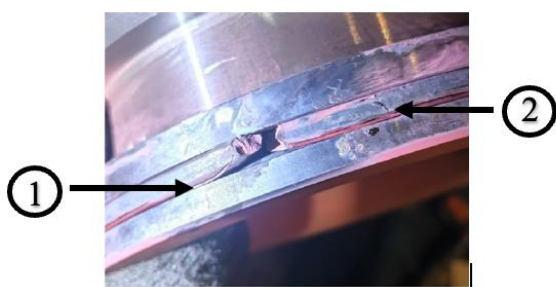
Gambar 6. Kerusakan O-ring: (1) extrusion; (2) compression set

Basic event E8 dan E9 terverifikasi dari inspeksi O-ring yang menunjukkan kerusakan extrusion, yaitu material terdorong keluar ke clearance gap hingga robek akibat dimensi tidak sesuai, serta compression set berupa hilangnya elastisitas akibat material tidak sesuai kondisi operasi temperatur tinggi (Gambar 6). Temuan ini sejalan dengan penelitian mengenai perubahan sifat elastomer akibat proses penuaan dan paparan temperatur [6], [7].

| Basic event | Strategi preventive maintenance |
|---|---|
| E8 Dimensi O-ring tidak standar | Pemeriksaan ID, OD, dan cross section O-ring sebelum pemasangan |
| E9 Material O-ring tidak standar | Penggunaan material sesuai temperatur, tekanan, dan karakteristik feedwater; verifikasi material sebelum instalasi |
