**ANALISIS *ROOT CAUSE OVER* VIBRASI PADA MOTOR  
*COOLING TOWER* UNTUK MENINGKATKAN *LIFETIME*  
*BEARING* DI PT. PERTAMINA *GEOTHERMAL ENERGY***

**PROGRAM STUDI SARJANA TERAPAN  
TEKNOLOGI REKAYASA PEMELIHARAAN ALAT BERAT  
JURUSAN TEKNIK MESIN  
POLITEKNIK NEGERI JAKARTA**

SKRIPSI

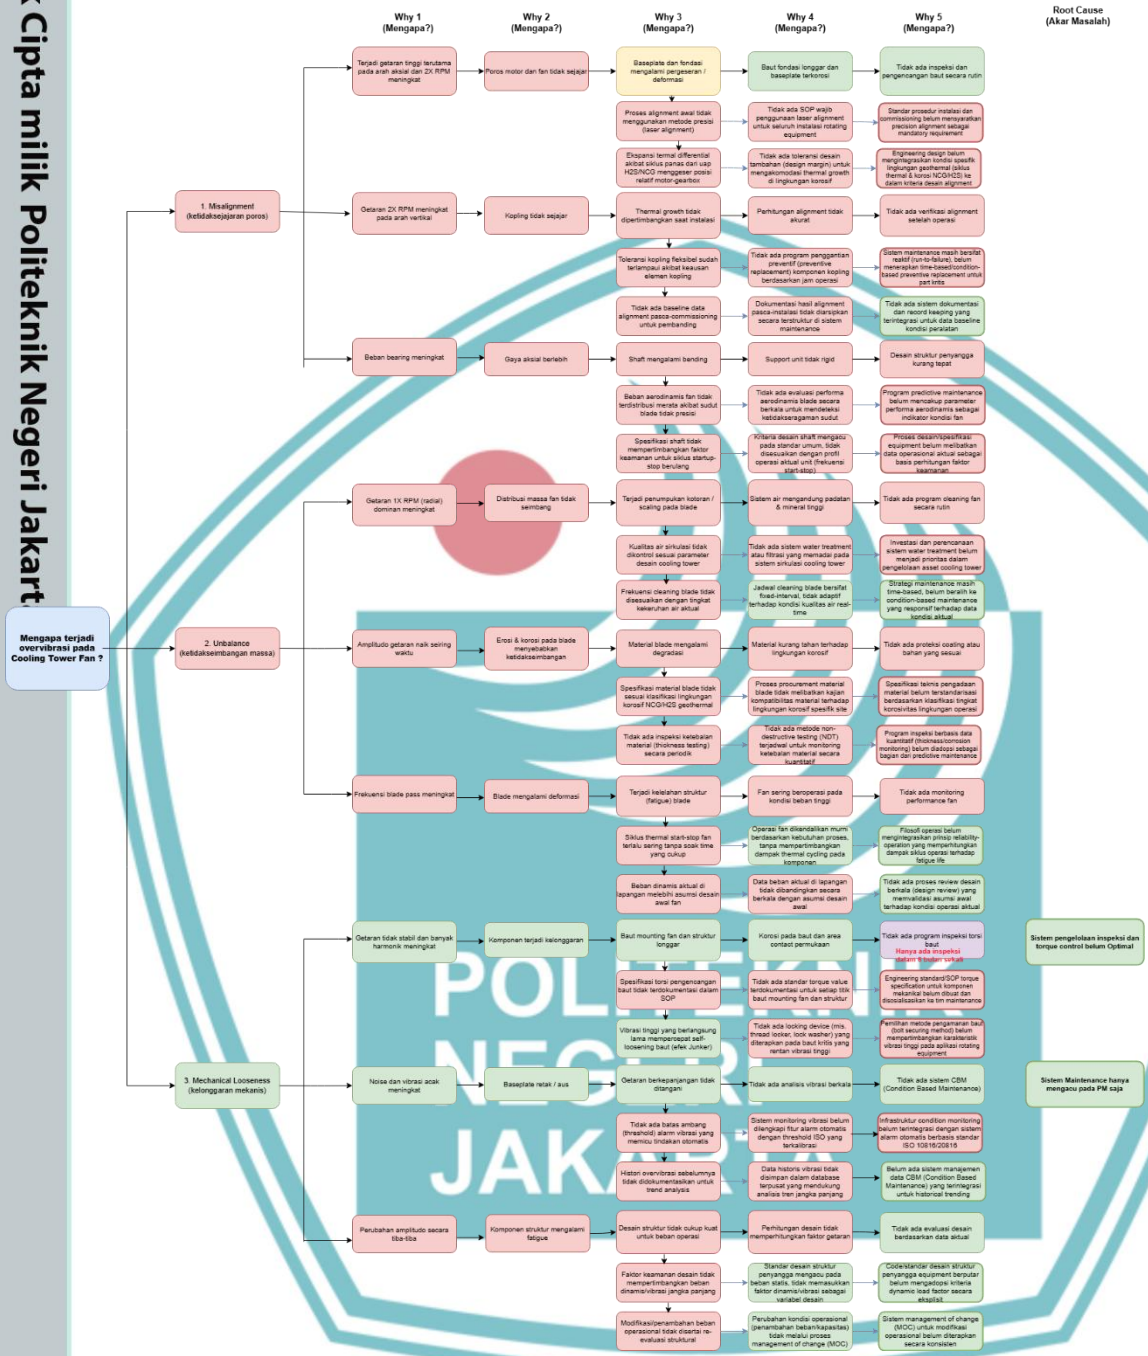
Lampiran 2: Diagram 5 Whys Analysis

Analisis 5 Whys yang dilaksanakan melalui dua jalur paralel mengungkap bahwa *root cause* overvibrasi bersumber pada ketidakpatuhan terhadap prosedur *Operation and Maintenance Manual* (OMM) Cooling Tower khususnya prosedur pengecekan *abnormal vibration* motor setiap minggu (1W) yang ditetapkan. OMM yang ada sudah mengantisipasi risiko kerusakan akibat vibrasi melalui mekanisme monitoring mingguan yang jika dilaksanakan konsisten akan mendeteksi eskalasi vibrasi sebelum memasuki Zona C. Temuan penting dari penelitian ini adalah bahwa prosedur *bolt tightening* 6M sudah dijalankan, namun prosedur pengecekan vibrasi mingguan 1W tidak dilaksanakan secara konsisten — yang menjadi faktor determinan berkembangnya overvibrasi tanpa deteksi dini.:

1. Kegagalan Prosedural: Interval inspeksi torsi baut yang ditetapkan dalam OMM sebesar 6 bulan sekali terlalu panjang untuk mendeteksi laju degradasi akibat korosi H<sub>2</sub>S/NCG kontinu dan efek *self-loosening* (efek Junker) di lingkungan *geothermal* yang beroperasi 24/7.
2. Kegagalan Sistem Monitoring: Ketiadaan sistem *Condition Based Maintenance* (CBM) aktif berbasis data vibrasi menyebabkan kondisi overvibrasi Zona D berlangsung selama berbulan-bulan tanpa memicu tindakan korektif yang terstruktur dan tepat waktu.

Kedua dimensi kegagalan ini berkonvergensi pada satu *root cause* tunggal: tidak adanya sistem perawatan berbasis kondisi aktual yang mampu mendeteksi dan merespons degradasi baut fondasi secara tepat waktu di lingkungan operasi *geothermal* yang korosif. *Misalignment* angular teridentifikasi sebagai fault sekunder yang kontribusinya diperbesar oleh mekanisme looseness, sedangkan unbalance dikonfirmasi bukan merupakan fault dominan berdasarkan rendahnya amplitudo 1X RPM.

1. Urutan Tindakan Korektif yang Tepat: Pastikan urutan tindakan perbaikan mengikuti hierarki yang benar: (1) perbaiki *Mechanical Looseness* melalui torque check dan penggantian baut/baseplate yang terdegradasi, (2) lakukan shaft alignment ulang, (3) baru kemudian lakukan dynamic balancing. Melakukan balancing sebelum *looseness* diperbaiki akan menghasilkan perbaikan yang tidak bertahan lama.

2. Pertimbangan Penggunaan Locking Device: Pada baut-baut kritis yang rentan terhadap self-loosening akibat vibrasi tinggi, pertimbangkan penggunaan thread locker atau lock washer untuk mencegah pengurangan preload secara progresif akibat efek Junker di lingkungan vibrasi kontinu.
3. Dokumentasi Data Vibrasi Terpusat: Bangun sistem penyimpanan data vibrasi historis yang terpusat dan mudah diakses, sehingga analisis tren jangka panjang dapat dilakukan secara sistematis. Data yang tersebar dalam catatan pengukuran periodik tanpa sistem agregasi formal menyulitkan deteksi dini pola degradasi progresif.
