## **ANALISIS KEGAGALAN PROSES *ASSEMBLY* PRODUK *YOKE AXLE* MODEL EK40 MENGGUNAKAN MESIN *PRESS CAULKING* DENGAN PENDEKATAN *ROOT CAUSE ANALYSIS***

Muhammad Dimas Yohansyah<sup>1</sup>, Vika Rizkia<sup>1\*</sup>, Ratna Khoirunnisa<sup>2</sup>

<sup>1</sup>Program Studi Teknik Mesin, Jurusan Teknik Mesin, Politeknik Negeri Jakarta, Jl. Prof. G. A. Siwabessy, Kampus UI, Depok, 16425

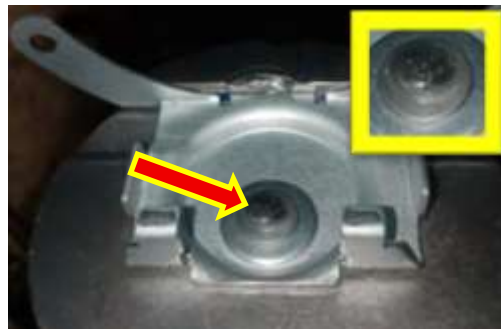
Gambar 1. 1 Defect Missaligned Caulking

Pada praktiknya, proses *assembly Yoke Axle* ini menghadapi permasalahan *defect Missaligned Caulking*, yaitu kondisi ketika hasil penekanan *caulking* tidak berada pada posisi pusat (*center*) diameter *shaft*, akibat ketidaktepatan *alignment* antara *jig*, *punch*, dan benda kerja. Pergeseran pusat penekanan ini mengakibatkan distribusi gaya deformasi menjadi tidak merata, sehingga salah satu sisi sambungan kehilangan kekuatan kuncinya dan menjadi longgar [3]. Akibatnya, komponen *Yoke Axle* berisiko mengalami pergeseran, goyang, atau bahkan terlepas saat menerima beban kerja maupun getaran ketika kipas beroperasi [3], yang berdampak langsung pada performa produk, efisiensi produksi, serta kepuasan pelanggan terhadap kualitas akhir kipas angin yang diproduksi PT X.

Berdasarkan data produksi periode Januari–Maret 2026, *defect Missaligned Caulking* pada komponen *Yoke Axle* tercatat sebagai jenis kegagalan yang paling dominan, dengan kontribusi sebesar 87% dari total produk cacat berdasarkan hasil analisis Diagram Pareto [5]. Tingginya kontribusi ini mengindikasikan adanya permasalahan mendasar pada aspek presisi proses penekanan, baik dari sisi kondisi mesin, metode kerja, material, maupun faktor manusia yang terlibat dalam proses *assembly* [6]. Selama ini, tindakan korektif yang diterapkan PT X umumnya masih bersifat reaktif, seperti penggantian komponen *jig* secara menyeluruh tanpa disertai evaluasi terhadap konstruksi maupun metode kerja yang digunakan, sehingga permasalahan yang sama berpotensi terus berulang dalam jangka panjang.

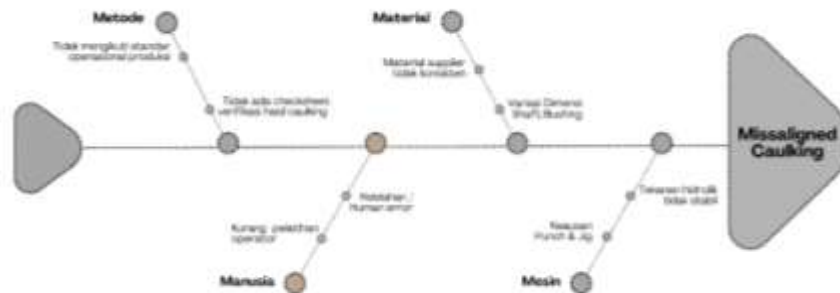
Gambar 3. 1 Fishbone Diagram

Pada kategori *Machine*, faktor yang teridentifikasi meliputi keausan pada *punch* dan *jig*, tekanan hidrolik yang tidak stabil, serta jadwal *maintenance jig* yang belum berjalan secara teratur. Pada kategori *Method*, teridentifikasi belum diikutinya standar operasional produksi secara konsisten serta belum tersedianya *checksheet* untuk memverifikasi hasil *caulking*. Pada kategori *Material*, ditemukan faktor berupa variasi dimensi pada *shaft/bushing* serta ketidakkonsistenan material yang dipasok oleh *supplier*. Sementara itu, pada kategori *Man*, teridentifikasi faktor berupa kurangnya pelatihan operator, kelelahan/*human error*, serta kurangnya pengawasan dari *supervisor*.

Faktor-faktor yang diperoleh melalui Diagram *Fishbone* ini masih bersifat dugaan awal dan belum dapat dipastikan keterkaitannya dengan terjadinya *defect Missaligned Caulking*. Oleh karena itu, seluruh faktor tersebut perlu diverifikasi lebih lanjut melalui observasi dan wawancara untuk memastikan kesesuaiannya dengan kondisi aktual di lapangan, sebelum dilanjutkan ke tahap analisis akar penyebab menggunakan metode *5 Whys*.

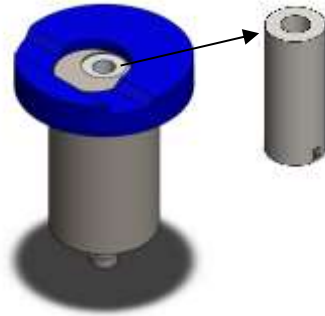
Gambar 3. 2 Usulan *Design Jig*

Berdasarkan kedua jalur analisis tersebut, diperoleh dua akar penyebab utama terjadinya *defect Missaligned Caulking*, yaitu bagian *shaft guide* dan *stopper* menerima gesekan/beban berulang pada titik yang sama setiap siklus produksi, serta belum adanya instruksi kerja verifikasi hasil *caulking* secara berkala.

Berdasarkan dua akar penyebab yang telah teridentifikasi, diajukan dua usulan perbaikan yang saling melengkapi. Pertama, modifikasi konstruksi *jig* dari tipe *solid block* tunggal menjadi sistem *bushing insert* yang dapat dilepas-pasang (*replaceable bushing*) pada titik-titik kontak yang rawan mengalami gesekan tinggi, yaitu *shaft guide* dan *stopper*. *Bushing insert* ini diusulkan menggunakan material SKD11, yang memiliki ketahanan terhadap keausan (*wear resistance*) lebih tinggi dibandingkan material *jig existing* (S45C), sehingga apabila terjadi keausan, penggantian dapat dilakukan secara parsial pada bagian *bushing* saja tanpa harus mengganti seluruh *block jig*.
