# MODIFIKASI PADA *EQUIPMENT INTERMEDIATE SHAFT COOLER* DI AREA 473-GQ1

Muhammad Irfansyah<sup>1\*</sup>, Yuli Mafendro Dedet Eka Saputra<sup>1</sup>, Sudihartoyo<sup>2</sup>,  
dan Ahmad Hanijan<sup>2</sup>

<sup>2</sup>Departemen Maintenance RMK NAR 1, PT Solusi Bangun Indonesia Tbk Narogong Plant

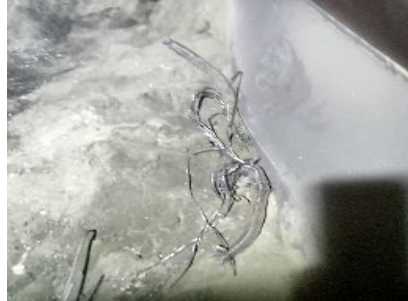
*Intermediate Shaft* yang di gunakan secara terus menerus tentunya dapat menimbulkan masalah, baik masalah pada komponen equipment itu sendiri maupun masalah yang ditimbulkan dari kinerja *equipment* yang kurang optimal. Salah satu masalah yang terjadi cooler 473-GQ1 adalah kerusakan pada *seal intermediate shaft cooler* yang berakibat pada kerusakan alat lain yaitu *seal* dan *bearing*, seperti terlihat pada gambar 1 dan gambar 2 dibawah ini.

Gambar 1 Kerusakan pada packing gland

Salah satu cara untuk mengatasi permasalahan dari atas adalah dengan modifikasi pada *seal intermediate shaft cooler* modifikasi yang di lakukan adalah dengan melakukan *improvement* yaitu dengan menambahkan proteksi pada *mechanical sealnya* agar menghindarkan dari kebocoran dan kerusakan pada *seal* dan *bearing intermediate shaft* tersebut.

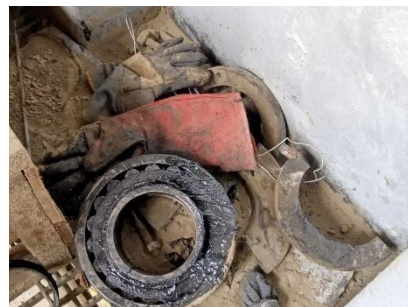
Gambar 2 Kerusakan pada bearing

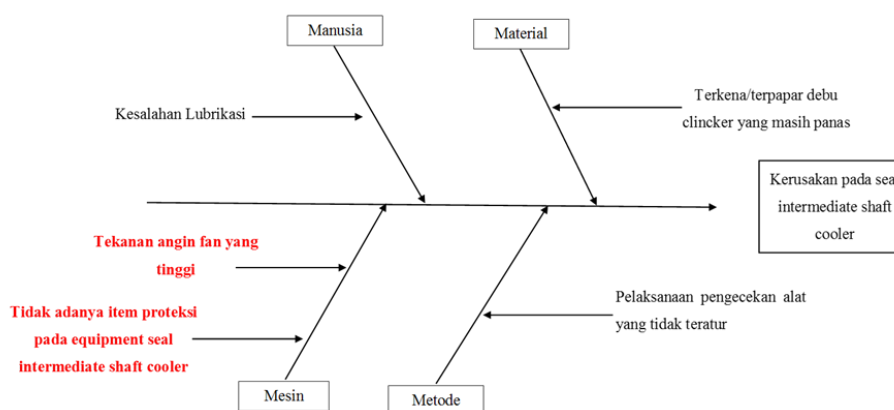
Gambar 4 Root Cause Analysis Fishbone

Diagram tersebut didapatkan setelah menganalisis dan memberikan wawancara terhadap karyawan terkait dan dari diagram tersebut didapatkan bahwa dari faktor manusianya ialah kesalahan pada lubrikasi, dari materialnya ialah terkena paparan debu klinker yang masih panas, dari faktor mesin ialah tekanan angin dari 473-FA1 – 473-FA9 yang tinggi dan tidak adanya item proteksi pada equipment *seal intermediate shaft cooler*,

dan dari faktor metodenya ialah pelaksanaan pengecekan alat yang tidak teratur. Dan setelah dilakukan beberapa analisis dan wawancara dari karyawan penulis menghighlight dari segi mesin yaitu tekanan angin yang tinggi dan tidak adanya item proteksi pada alat karena dalam beberapa tahun terakhir kerusakan selalu diakibatkan oleh tekanan angin yang tinggi yaitu 200 Mpa – 480 Mpa seperti data pada tabel berikut :

- Memodifikasi *seal intermediate shaft cooler* dengan menambahkan protektor pada *seal intermediate shaft cooler*. Modifikasi tersebut harus dilakukan guna mengatasi masalah pada tekanan angin fan yang tinggi tersebut karena pada design awal pada *seal intermediate shaft cooler* tidak ada protektornya sehingga menyebabkan tekanan angin masuk menusuk ke *seal* tersebut membuat *seal* bocor, *bearing* rusak dan *packing gland* rusak.

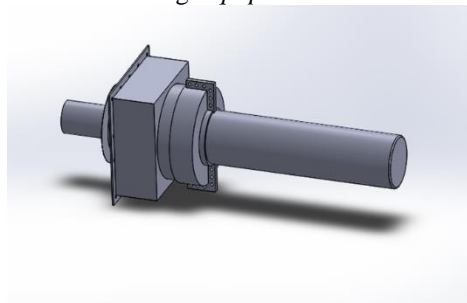
Dan berikut merupakan gambar *design* awal sebelum modifikasi *assembly* dari *seal intermediate shaft cooler* pada design awal ini ada beberapa part diantaranya *outer back-up plate, seal retainer collar, seal retainer collar (matched pairs), lantern ring, inner housing seal, seal retainer collar, seal retainer collar (mathed pairs), inner labirin seal, outer labirin seal, dust seal*. Sebelumnya proteksinya hanya sebatas *outer labirin seal* namun belum cukup untuk melindungi *equipment seal intermediate shaft cooler* :

Gambar 5 Design awal intermediate shaft cooler

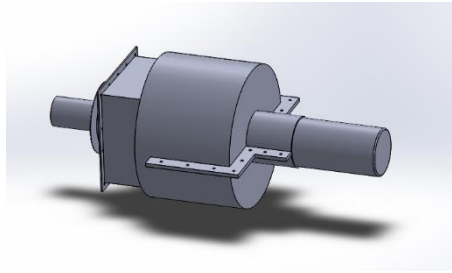
Gambar 8 Intermediate setelah modifikasi

Selama monitoring tersebut, tidak ditemukannya permasalahan yang terjadi pada komponen *intermediate shaft cooler* selama kurun waktu dimulai dari bulan Januari 2022 – Juli 2022. Monitoring yang saya lakukan dalam kurun waktu 6-7 bulan ini kesimpulannya belum ada kerusakan lagi yang terjadi pada *intermediate shaft cooler*. Didukung dengan tabel 3 data SAP sebagai berikut :

Berikut pada gambar 9 merupakan gambar dari *intermediate shaft cooler* yang telah di modifikasi :
