**ANALISIS KERUSAKAN BEARING PADA POMPA AIR
SENTRIFUGAL EBARA 100X80 FSHA**

LAPORAN TUGAS AKHIR

Muhamad Zaki Dwi Sudarsono

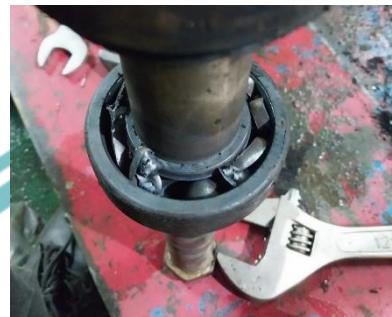
Gambar 1.1 Kondisi kerusakan *bearing* (Sumber: Dokumen pribadi)

1. Kerusakan yang dialami bantalan pompa sentrifugal EBARA 100x80 FSHA adalah kerusakan disebabkan oleh *overheat*.
2. Tindakan yang dapat dilakukan untuk mencegah *overheat* pada bantalan adalah dengan membuat jadwal pelumasan sehingga bearing akan mendapatkan pelumasan secara berkala atau dapat dilakukan modifikasi pada pompa supaya dapat menerapkan sistem pelumasan celup pada *bearing*

1. Membuat jadwal perawatan secara berkala untuk melakukan pengecekan pada kondisi bantalan dan memberikan pelumasan pada bantalan.
2. Melakukan modifikasi pada pompa supaya dapat dilakukan penerapan sistem pelumasan celup.

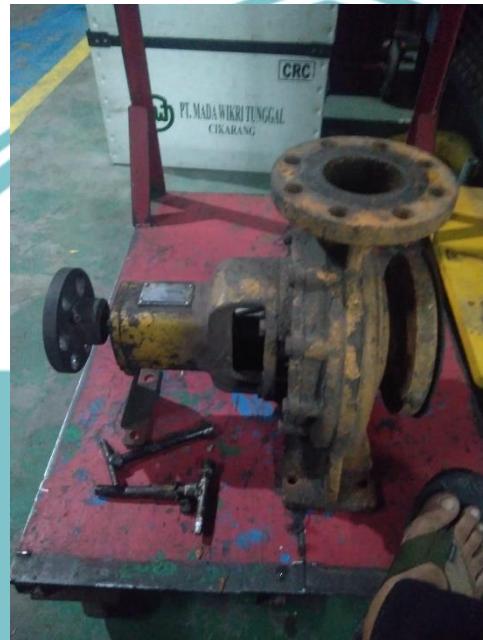
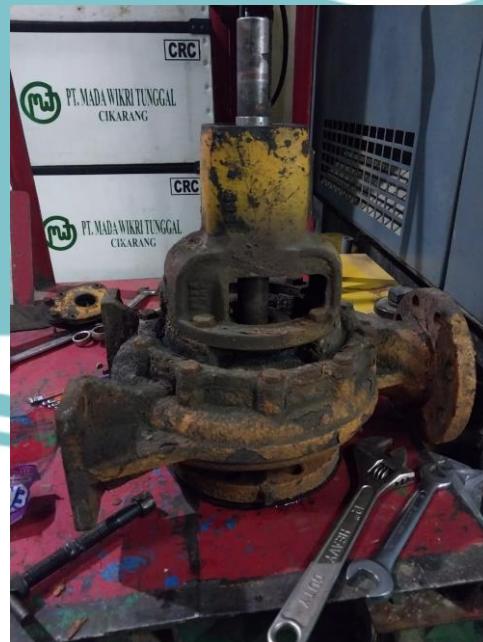
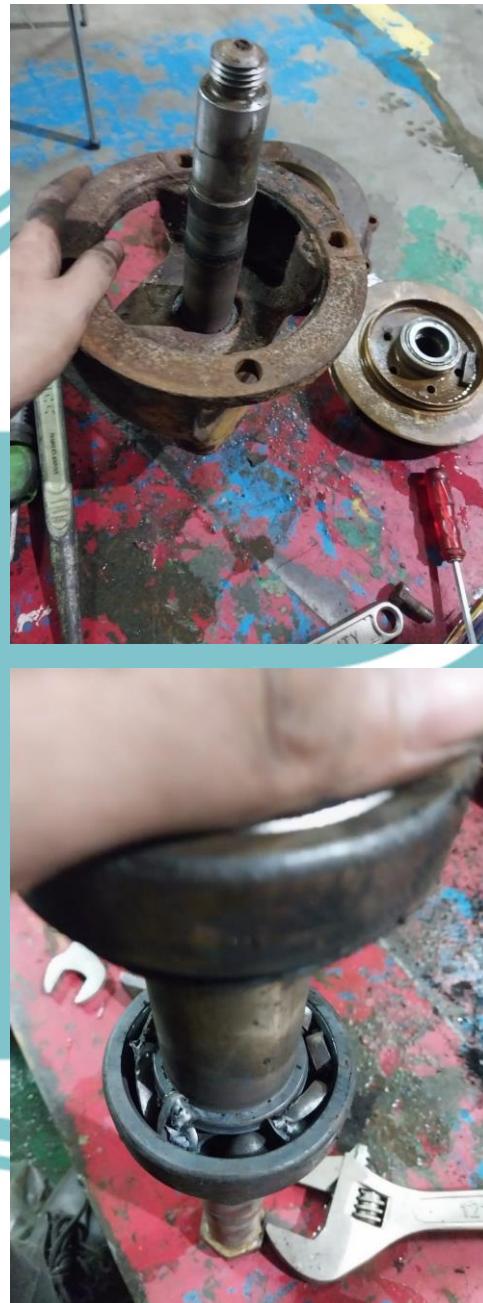
Lampiran 1

Proses pembongkaran bearing
