STUDI KASUS KEGAGALAN *ENGINE COWL THERMAL ANTI-ICE* PADA PESAWAT B7XX

POLITEKNIK NEGERI JAKARTA

AGUSTUS, 2022

LAPORAN TUGAS AKHIR

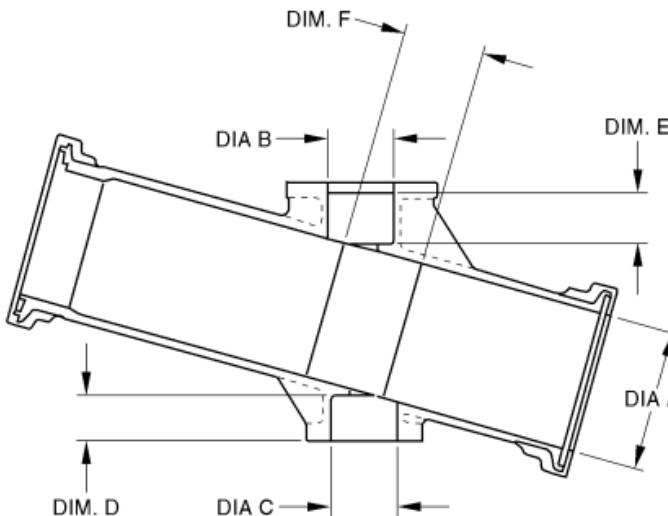
Figure 6001-0101. Flow Body and Bearing Bores Repair

Lampiran 3 ukuran limitasi diameter pada flow body

Reference	Repair Limits Inches (mm)	Reference	Repair Limits Inches (mm)
DIA A	1.899 TO 1.901 (48.23 TO 48.29)	DIM. D	0.515 (13.08) MINIMUM
DIA B	0.8665 TO 0.8670 (22.009 TO 22.022)	DIM. E	0.695 (17.65) MINIMUM
DIA C	0.8665 TO 0.8672 (22.009 TO 22.027)	DIM. F	1.06 (26.9) MAXIMUM
