## **ROOT CAUSE ANALYSIS PADA STASIUN PENGISIAN KENDARAAN LISTRIK UMUM TENAGA SURYA**

<sup>1</sup>Program Studi Teknologi Rekayasa Konversi Energi, Jurusan Teknik Mesin, Politeknik Negeri Jakarta, Jl. Prof. G. A. Siwabessy, Kampus UI, Depok, 16425

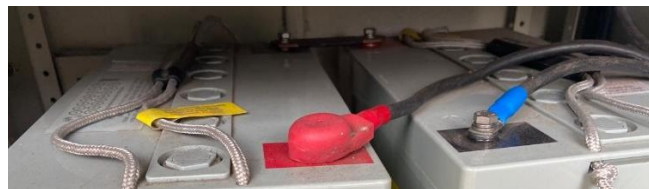
Berdasarkan hasil observasi secara visual pada baterai, tidak ada tanda korosi pada sambungan baterai, namun ketika dilakukan cek tegangan pada masing-masing baterai menggunakan multimeter didapati bahwa dari total 8 baterai terdapat 4 baterai yang bermasalah. Pengisian daya pada baterai menjadi tidak normal dikarenakan rusaknya *cell* yang ada pada baterai tersebut sehingga mengakibatkan tidak dapat menyimpan daya yang sesuai. Pada tabel 1 adalah kondisi 8 baterai sesuai dengan data di lapangan:

Gambar 2. tidak ada tanda korosi

Berdasarkan data pada Tabel 1 yang didapat dengan spesifikasi baterai 12V-121Ah terlihat terdapat baterai yang mulai mengalami kerusakan pada *cell* yaitu baterai bernomor 7 dan 8 sedangkan kondisi yang rusak bernomor 4 dan 6 dan untuk baterai bernomor 3 dan 5 dicoba pengisian daya kembali. Baterai-baterai ini sudah melewati tahap pengisian daya diluar dari sistem PLTS dengan tegangan rata-rata di angka 12.2V. Baterai-baterai tersebut juga sengaja tidak dihubungkan dalam rangkaian guna mengetahui adanya kerusakan pada setiap baterai. Namun setelah dilakukan pengisian daya dan tidak disambungkan pada jaringan, baterai yang bermasalah tegangannya berkurang 1V dalam kurun waktu 1 hari, sedangkan baterai yang sehat hanya berkurang sekitar 0.2V.
