**STUDI KASUS *DEFECT HELICAL GEAR* PADA  
*GEARBOX UNIT A COOLING TOWER UNIT 4*  
MENGUNAKAN METODE *ROOT CAUSE*  
*ANALYSIS* DI PT XYZ**

**LAPORAN TUGAS AKHIR**

Oleh:  
**Chesta Adabi Putra Rachmat**  
**NIM. 2202311099**

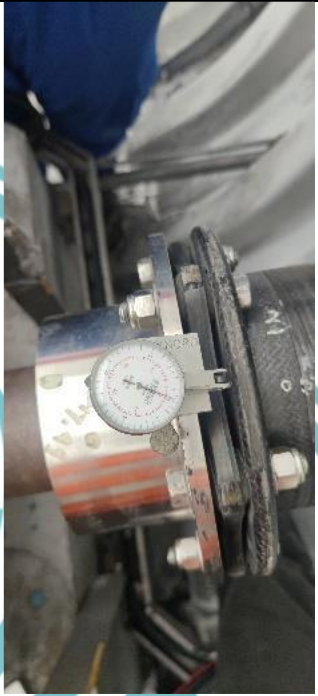
| <p>1. Pengecekan <i>alignment</i> atau kemiringan pada <i>drive shaft</i></p> | |

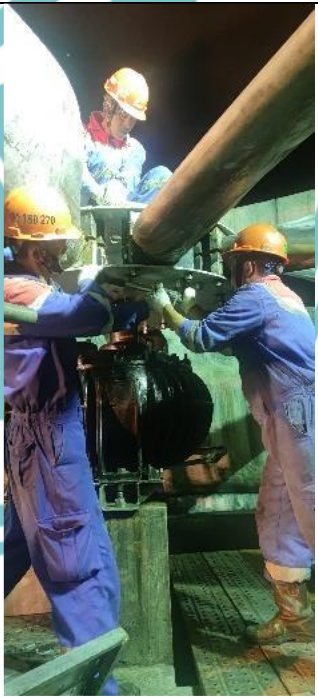
| <p>2. <i>Re-Install Fan Blade</i></p> | |

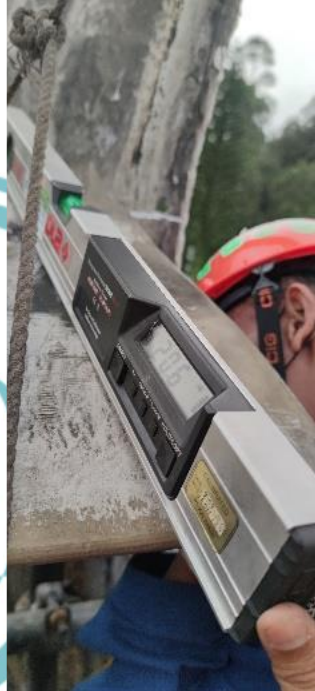
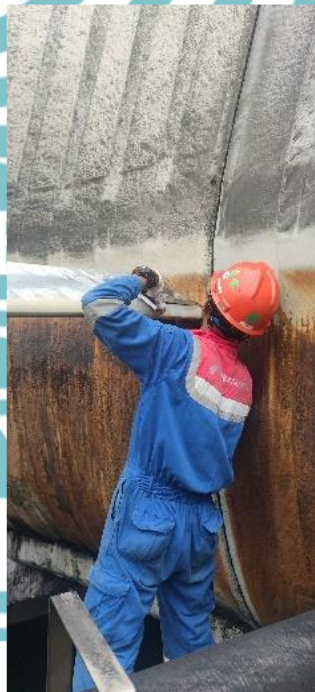
3. Memeriksa sudut kipas *cooling tower* cell A

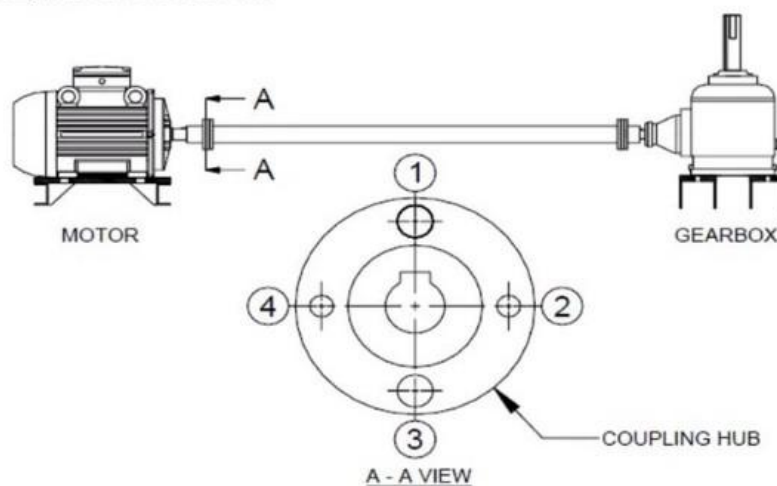
**DRIVESHAFT ANGULAR ALIGNMENT**  
 Axial alligment tolerance : 18.5 - 19,5  
 Angular alligment tolerance : 0.51 mm

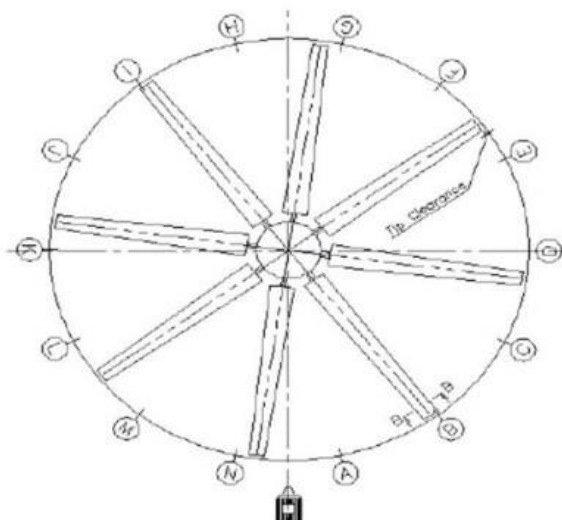
FAN PITCH ANGLE (deg)  $\alpha = 21$

Acceptable Tolerance :  $\pm 0.50$
