# Analisis Tingkat Vibrasi pada *Auxiliary Cooling Water Pump* (ACWP) Berdasarkan ISO 10816-3 Menggunakan FFT Spectrum Analysis di PLTP Patuha

Muhammad Ikbal Kamarullah, Andi Ulfiana<sup>1\*</sup>, dan Pribadi Mumpuni Adhi<sup>2</sup>

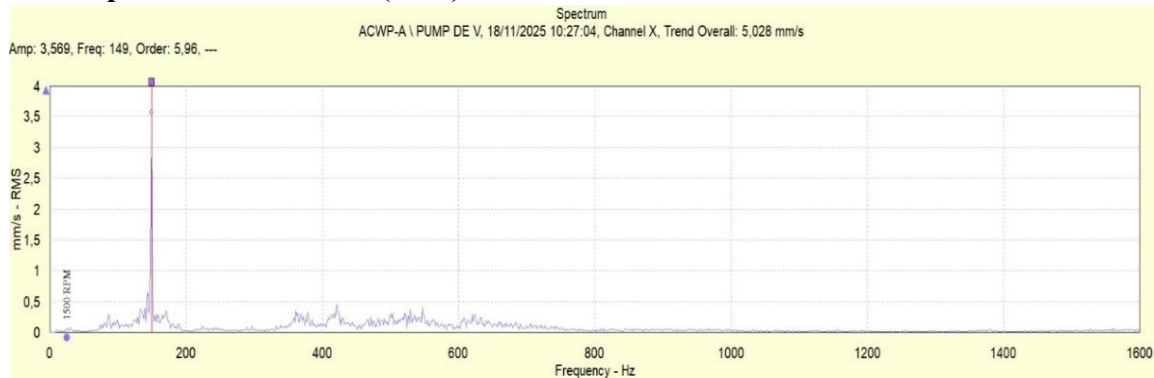
Gambar 2 Spektrum vibrasi pompa DE vertikal

Pada Gambar 2 terlihat amplitudo tertinggi pada frekuensi 149 Hz ( $6\times$  RPM) sebesar 3,569 mm/s. Nilai overall vibration mencapai 5,028 mm/s dan termasuk Zona C berdasarkan ISO 10816-3. Kondisi ini menunjukkan bahwa vibrasi telah melebihi batas operasi normal dan memerlukan tindakan korektif. Dominasi harmonik  $6\times$  RPM mengindikasikan adanya gangguan mekanis pada sisi *Drive End* (DE) yang berpotensi berasal dari *misalignment* poros atau *mechanical looseness* [11].

Berdasarkan hasil pengukuran vibrasi dan analisis FFT, nilai vibrasi tertinggi ditemukan pada Pump *Drive End* (DE) arah vertikal sebesar 5,028 mm/s yang termasuk Zona C menurut ISO 10816-3. Spektrum vibrasi menunjukkan puncak dominan pada 149 Hz ( $6\times$  RPM) yang mengindikasikan adanya *misalignment* dan *mechanical looseness* pada sisi pompa. Oleh karena itu, dilakukan tindakan perbaikan berupa pengecekan, kekencangan baut pondas dan pengukuran alignment poros motor dan pompa, serta inspeksi terhadap kondisi coupling, untuk mengurangi vibrasi serta meningkatkan keandalan operasi pompa.
