# STUDI KASUS KEGAGALAN SISTEM PELUMASAN WICK ASSY TERHADAP AS RODA LOKOMOTIF CC 203 98 04 DI PT. KERETA API INDONESIA

Penelitian ini dilakukan pada sistem pelumasan wick assy lokomotif CC 203 98 04 di PT Kereta Api Indonesia (Persero) DAOP 1 Jakarta. Wick assy berfungsi menyalurkan minyak pelumas dari axle cup menuju bearing journal pada as roda lokomotif. Penelitian ini bertujuan mengidentifikasi penyebab penurunan kinerja sistem pelumasan serta faktor-faktor yang menyebabkan kegagalan wick assy. Metode yang digunakan adalah Root Cause Analysis (RCA) dengan pendekatan Fishbone Diagram untuk menganalisis faktor manusia, material, lingkungan, mesin, dan proses pemeliharaan. Hasil penelitian menunjukkan bahwa faktor pemeliharaan merupakan penyebab paling dominan, diikuti oleh faktor lingkungan. Permasalahan utama meliputi keterlambatan perawatan, belum adanya standar interval penggantian oli, SOP inspeksi yang belum optimal, serta paparan debu, suhu tinggi, dan getaran operasi yang mempercepat penurunan kinerja wick assy. Upaya pencegahan yang direkomendasikan meliputi penerapan SOP yang lebih ketat, pelatihan teknis secara berkala, peningkatan koordinasi antar divisi, penggantian

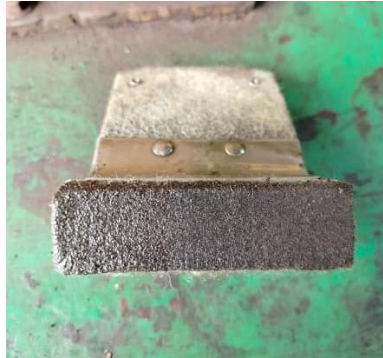
Gambar 3. *Wick Assy* Terbakar

- a. *Wick Assy* Terbakar Dan Penumpukan Kotoran Di Bagian Sisi Dalam

Pemeriksaan visual menunjukkan bahwa *wick assy* mengalami kerusakan berupa hangus terbakar disebabkan tidak ada pelumas didalam pada as-pot sehingga yang mengakibatkan pelumasan yang tidak dapat bekerja secara optimal. Sesuai dengan panduan buku manual pemeliharaan sistem pelumasan as roda, *wick assy* harus berada dalam kondisi bersih, mampu menyerap pelumas, serta tidak mengalami kerusakan fisik seperti terbakar, mengeras dan tersumbat kotoran.

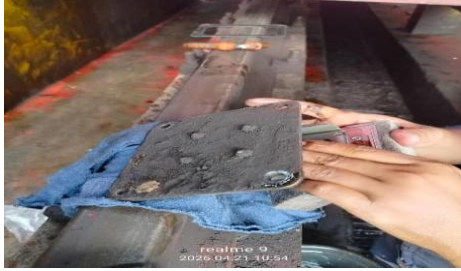
| No. | Pengujian Manual | Dokumentasi |
|---|---|---|
| 2. | <p>Uji Kelandaian Pegas (<i>Spring Compression Test</i>).</p> <p>Hasil pengujian menunjukkan bahwa <i>wick assy</i> baru mampu menyerap pelumas secara merata dan pegas masih mengembalikan <i>wick</i> setelah diberikan beban. Sebaliknya, jika <i>wick assy</i> mengalami kerusakan ditemukan penurunan daya serap dan elastisitas pegas sehingga distribusi pelumas menjadi kurang optimal</p> | |

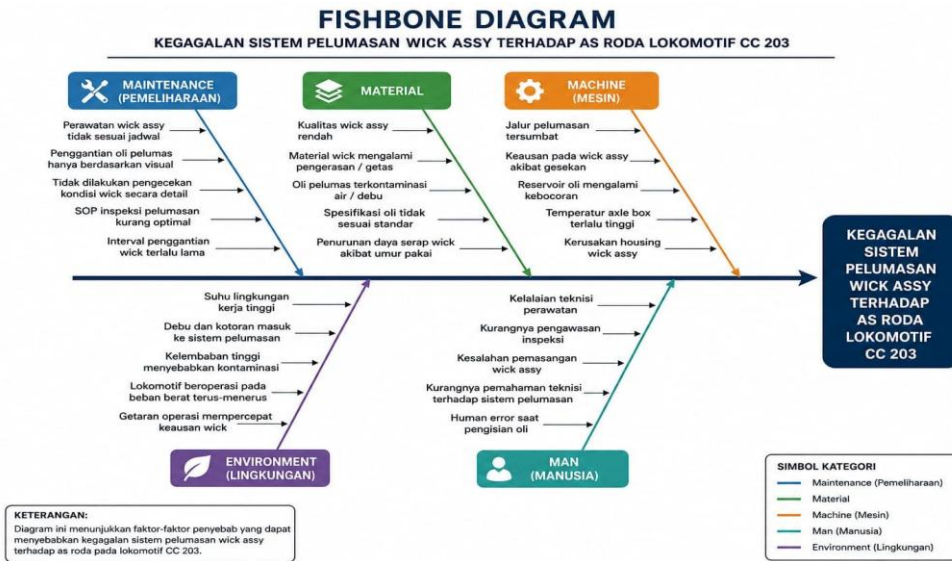
Gambar 5. Analisa *Fishbone Diagram*

Faktor manusia (*man*) berkontribusi terhadap kegagalan sistem pelumasan melalui kesalahan dalam pelaksanaan pemeliharaan, seperti kelalaian teknis saat melakukan inspeksi, kesalahan dalam pemasangan *wick assy*, serta kurangnya pemahaman tentang prosedur pelumasan. Keadaan ini dapat menyebabkan kerusakan komponen yang tidak terdeteksi sejak awal, sehingga distribusi pelumas menjadi tidak optimal dan meningkatkan risiko keausan pada *bearing journal* dan as-roda. Faktor mesin (*machine*) berhubungan dengan kondisi fisik komponen sistem pelumasan, seperti saluran pelumas yang tersumbat, kebocoran pada *reservoir* oli, kerusakan *housing wick assy*, serta meningkatnya temperatur *axle box*. Kerusakan pada komponen-komponen ini menghambat aliran pelumas menuju *bearing journal*, sehingga gesekan meningkat dan mempercepat kerusakan *wick assy*. Faktor bahan (*material*) dipengaruhi oleh kualitas *wick assy* dan minyak pelumas yang digunakan. *Wick assy* yang mengalami pengerasan akibat umur pakai dan pelumas yang terkontaminasi menyebabkan kemampuan penyerapan dan penyaluran pelumas menurun. Akibatnya, lapisan pelumas pada permukaan as-roda menjadi tidak mencukupi, sehingga mempercepat keausan komponen. Faktor pemeliharaan diidentifikasi sebagai penyebab utama melalui analisis *Fishbone Diagram*. Keterlambatan dalam penggantian *wick assy*, inspeksi yang belum optimal, dan ketiadaan standar penggantian pelumas menyebabkan penurunan kemampuan *wick assy* dalam menyerap dan mendistribusikan pelumas. Akibatnya, distribusi pelumas ke *bearing journal* terganggu, yang meningkatkan risiko terjadinya gesekan, peningkatan temperatur, dan kerusakan pada komponen. Faktor lingkungan juga berperan dalam menyebabkan kegagalan sistem pelumasan. Paparan terhadap debu, kotoran, kelembapan, dan suhu operasi yang tinggi dapat mempercepat kontaminasi pelumas serta menurunkan kualitas *wick assy*. Di samping itu, operasi lokomotif yang menghadapi beban berat dan getaran tinggi dapat mempercepat keausan komponen, sehingga meningkatkan risiko kegagalan sistem pelumasan.

Berdasarkan hasil analisis *Fishbone Diagram*, faktor *maintenance* merupakan penyebab dominan kegagalan sistem pelumasan. Keterlambatan penggantian *wick assy* menyebabkan daya serap material *wick* menurun sehingga distribusi pelumas menuju *bearing journal* tidak berlangsung secara optimal. Akibatnya terbentuk gesekan yang lebih tinggi pada permukaan as roda sehingga temperatur meningkat dan mempercepat kerusakan *wick assy*. Kemudian diikuti faktor lingkungan lokomotif sering beroperasi pada suhu tinggi seperti area perkotaan, memiliki tingkat debu yang tinggi, beban berat dan getaran menjadi penyebab dari kegagalan sistem pelumasan. Berdasarkan hasil analisis tersebut, usulan perbaikan disusun untuk meningkatkan efektivitas dan performa sistem pelumasan, khususnya pada komponen *wick assy*. Usulan tersebut dirangkum dalam tabel berikut ini :

| POINT FISHBONE | FAKTOR MASALAH | SOLUSI |
|---|---|---|
| Maintenance (Pemeliharaan) | <ul style="list-style-type: none"> <li>• Perawatan <i>Wick assy</i> tidak sesuai jadwal</li> <li>• Penggantian oli hanya berdasarkan visual</li> <li>• Tidak dilakukan pengecekan kondisi <i>Wick assy</i> secara detail</li> <li>• SOP Inspeksi pelumasan <i>wick assy</i> kurang optimal</li> <li>• Interval penggantian <i>wick</i> terlalu lama</li> </ul> | <ul style="list-style-type: none"> <li>• Meningkatkan kepatuhan terhadap jadwal pemeliharaan preventif sesuai dengan yang telah ditentukan</li> <li>• Tingkatkan pemeriksaan komponen secara keseluruhan</li> <li>• Inspeksi ketat terhadap pelumasan guna menjaga performa sistem pelumasan</li> <li>• Gunakan interval P6 untuk penggantian <i>wick assy</i> beserta minyak pelumasnya sehingga risiko kegagalan dapat dikurangi</li> </ul> |
