# **Analisis Penyebab Flame-Out Pada Sistem Pembakaran Turbin Gas Dry Low Emission Menggunakan Metode Root Cause Analysis (RCA)**

*Penelitian ini dilatar belakangi terjadinya flame-out pada turbin gas Dry Low Emission dengan tipe GPB-80D di PT.X yang menyebabkan flame-out atau padamnya api pada combustion dan berakhir trip pada turbin yang mengganggu operasional. Tujuan penelitian ini mencakup apa saja penyebab flameout, akar penyebab masalah terjadinya flame-out, dan bagaimana mengevaluasi agar tidak terjadinya flame-out secara berulang yang dapat mengganggu operasional. Metode yang digunakan dalam penelitian ini adalah Root Cause Analysis menggunakan Fishbone diagram untuk memetakan faktor machine dan material. Setelah di petakan faktor-faktor itu di temukan beberapa penyebab masalah yaitu kerusakan pada combustor liner, nozzle bahan bakar tersumbat dan terdapat oli di bahan-bakar. Lalu dilakukan 5 whys untuk mencari akar penyebab masalah dengan menanyakan mengapa secara berulang. Hasil analisis menunjukan akar penyebab masalah ada pada oil separator yang digunakan kurang efektif memisahkan gas dengan oli yang menyebabkan oli terbawa (carry over), kesimpulan dan saran nya mengga

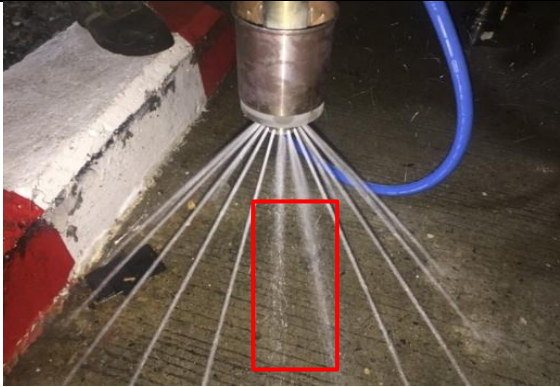
| No | Gambar | Keterangan |
|---|---|---|
| 1 | <p>Gambar 2. Kerusakan Nozzle</p> | Berdasarkan hasil inspeksi, pada bagian gambar yang telah di beri kotak merah ditemukan kondisi dimana spray nozzle tidak rata pada bagian tertentu yang membuat pembakaran tidak stabil. Temuan kerusakan diperoleh melalui pemeriksaan komponen utama pada gas turbin saat di lakukan maintenance. Dari hasil pemeriksaan tersebut, ditemukan adanya penyumbatan pada nozzle bahan bakar yang menyebabkan aliran bahan bakar menuju ruang bakar menjadi tidak optimal. |

Berdasarkan tabel 2. , diketahui bahwa penyumbatan pada nozzle diawali oleh adanya penyumbatan pada permukaan nozzle. Kondisi ini kemudian ditelusuri lebih lanjut yang menunjukkan bahwa kontaminasi tersebut berasal dari oli gas compressor yang terbawa.

Setelah dilakukan 5whys pada masalah nozzle bahan bakar tersumbat dengan mengulang pertanyaan hasil yang di dapat yaitu karena ada perbedaan merk oil separator dengan sebelumnya yang mempengaruhi efektivitas oil separator.

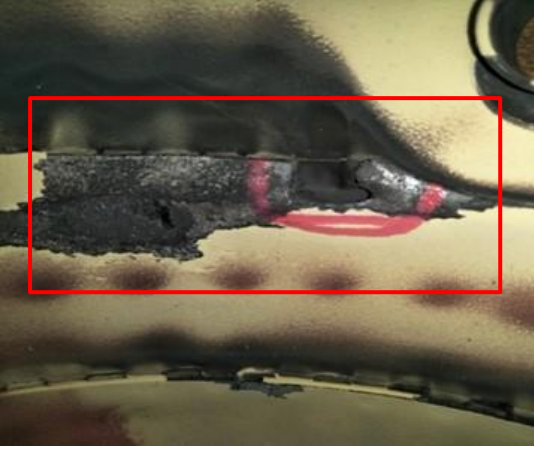
| 2 | <p data-bbox="395 757 730 784">Gambar 3 . Kerusakan combustor liner</p> | <p>Selain penyumbatan nozzle, ditemukan juga indikasi kerusakan pada bagian <i>combustor liner</i>. Seperti gambar kerusakan tersebut terlihat dari adanya korosi permukaan komponen akibat temperatur tinggi selama proses pembakaran berlangsung. Kondisi <i>combustor liner</i> yang mengalami korosi dapat mempengaruhi kestabilan nyala api di dalam ruang bakar dan meningkatkan risiko terjadinya gangguan pembakaran.</p> |

Analisis menggunakan metode 5 Whys untuk mengidentifikasi akar penyebab kerusakan pada combustor liner. Berdasarkan hasil penelusuran, kerusakan diawali oleh kondisi overheating pada ruang bakar yang menyebabkan material liner mengalami penurunan kualitas dan akhirnya mengalami kerusakan.

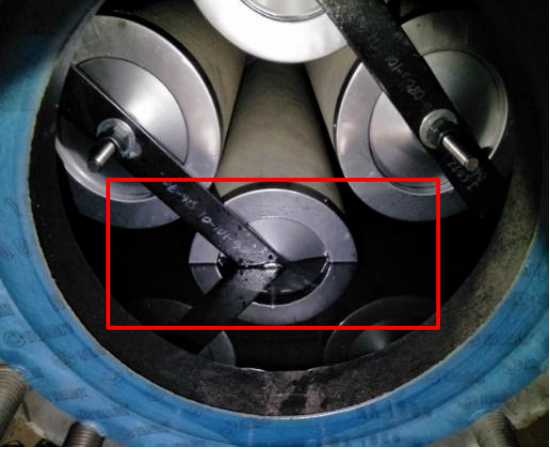
| 3 | <p data-bbox="450 1348 673 1375">Gambar 4. Coalescer tank</p> | <p>Ditemukan banyak oli berlebih pada coalescer tank. Hal ini menjadi indikasi bahwa terdapat kegagalan sistem pemisah oli atau oil separator.</p> |

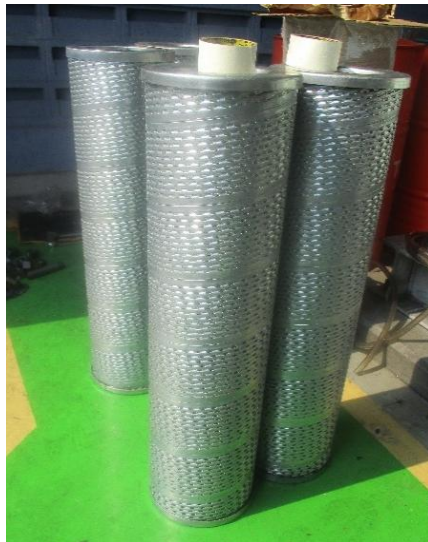
Gambar 6. Oil Separator Baru

Pada gambar 6. Oil separator baru memiliki lapisan luar galvanis dengan penyaringan lebih efektif untuk menghindari terjadinya *carry over*, pada Gambar 7. Oil separator lama tidak memiliki lapisan luar sehingga kurang efektif memisahkan oli dan gas.

Berdasarkan akar permasalahan tersebut, langkah perbaikan yang disarankan adalah mengganti filter oil separator dengan produk yang memiliki kualitas lebih baik atau minimal setara dengan spesifikasi yang digunakan sebelumnya.

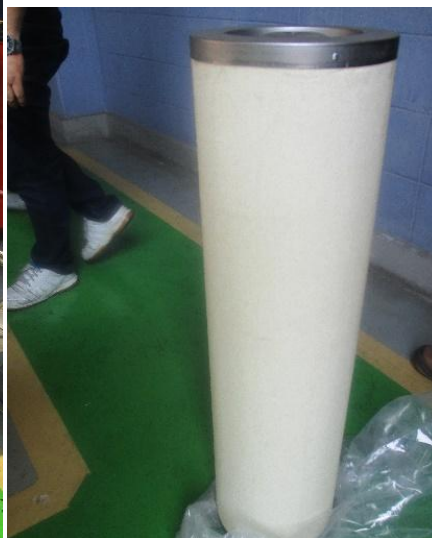
Gambar 7. Oil Separator Lama

Berdasarkan hasil analisis fishbone dengan bantuan 5 whys akar penyebab masalah terletak di oil separator pada gas compressor yang digunakan berbeda dengan sebelumnya. dimana oil separator yang bermasalah tidak memiliki lapisan luar sehingga kurang efektif memisahkan oli dengan gas yang biasa di sebut *carry over*.
