**ANALISIS PENYEBAB *ENGINE BLOW BY* PADA  
UNIT *MOTOR GRADER* CLG4260D DI PT. XYZ  
MENGUNAKAN METODE *ROOT CAUSE  
ANALYSIS***

SKRIPSI

**Fajar Afriyanto  
NIM. 2202441032**

**PROGRAM STUDI  
TEKNOLOGI REKAYASA PEMELIHARAAN ALAT BERAT  
JURUSAN TEKNIK MESIN  
POLITEKNIK NEGERI JAKARTA  
JULI, 2026**

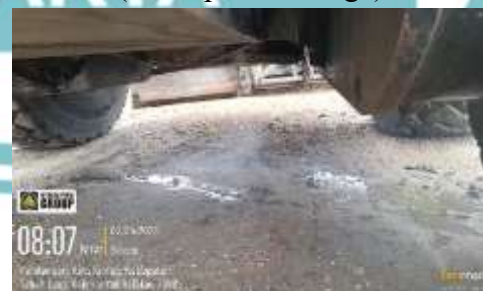
Engine Blowby at Breather

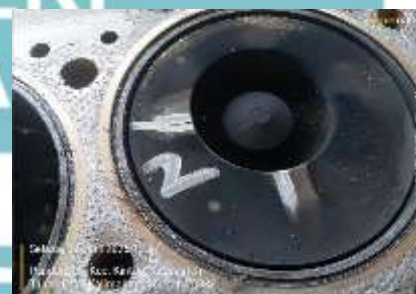
Detail piston and liner cyl.no.2 (damage)

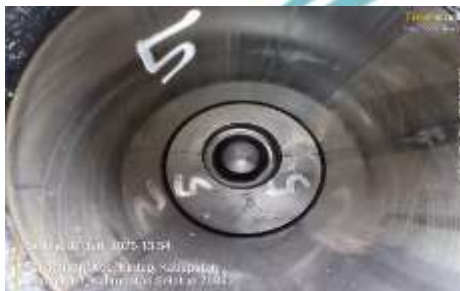
| 4. Probable Cause | The cooling nozzle is designed so that the oil reaches the critical area under the piston (usually entering the cooling channels inside the piston). If the direction is off, the piston will not receive adequate cooling. As a result, the piston temperature will rise drastically beyond normal limits.<br>Due to overheating, the piston material (aluminum alloy) will expand beyond the cylinder wall tolerance. The piston will rub very hard against the cylinder liner.<br>In severe conditions, the piston can directly seize/lock while the engine is operating at high speed.<br><br>So the cause of damage is due to improper installation of the cooling nozzle piston No.5 or its misalignment | |

Detail piston and liner cyl.no.5  
(damage )

| 5. Recommendations | Need replace engine new | |

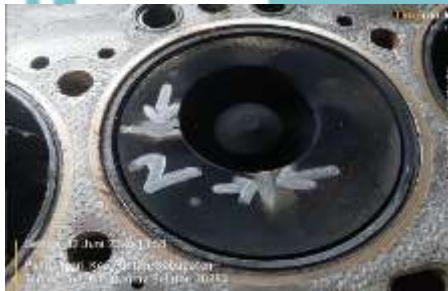
Detail piston cyl.no.2 (crack)

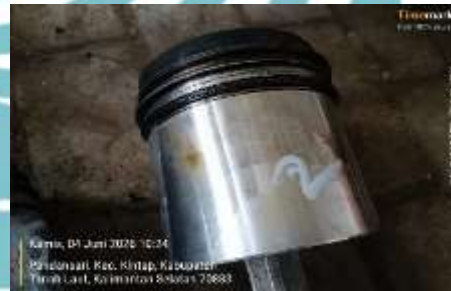
Detail piston cyl.no.2 (sracth)

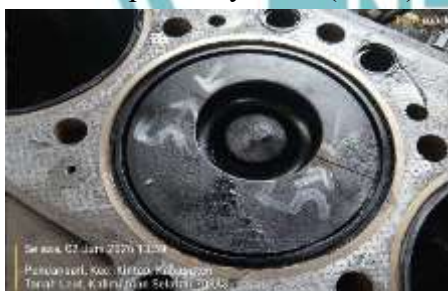
Detail liner cyl.no.5 (crack)

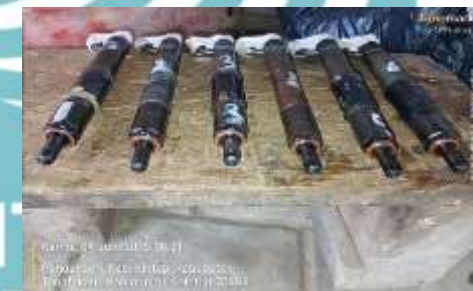
Condition all injector ( carbon )

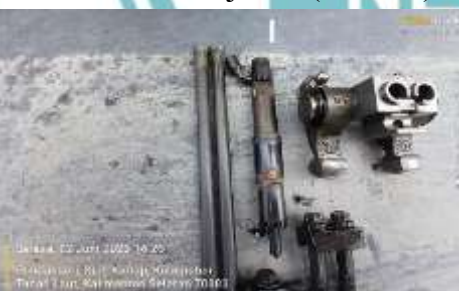
Condition all injector ( carbon )

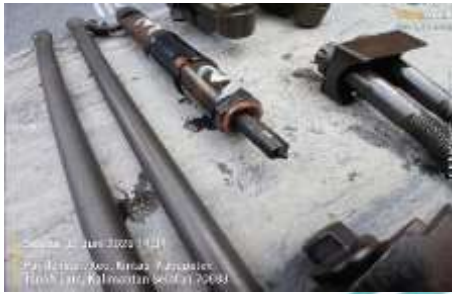
Detail condition injector no.3  
(carbon)

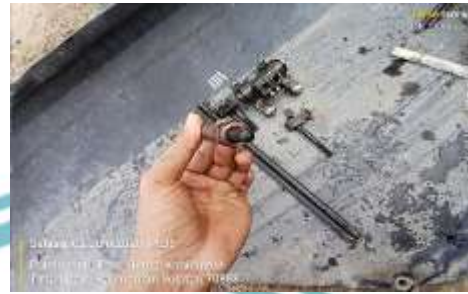
Detail condition injector no.4  
(carbon)

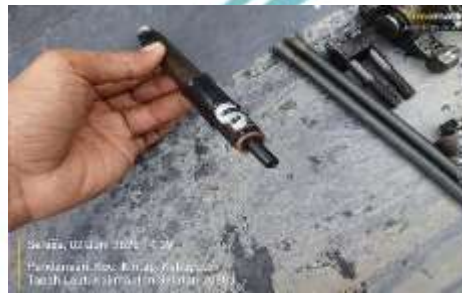
Detail condition injector no.5  
(carbon)

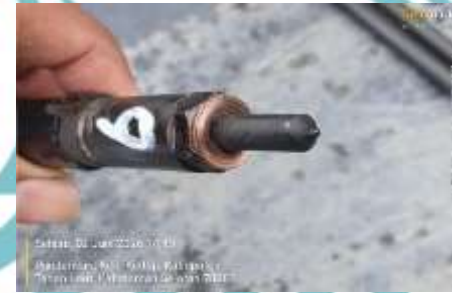
Detail condition injector no.6  
(carbon)

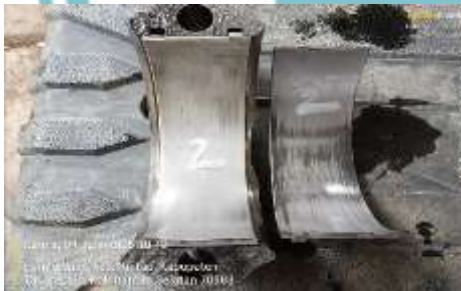
main cap bearing no.2 scratch

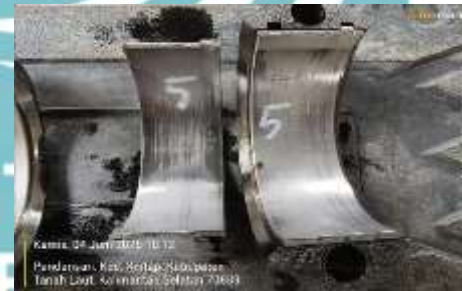
main cap bearing no.5 scratch

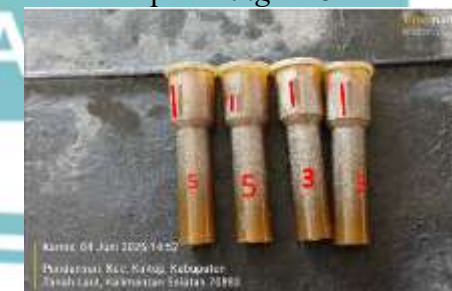
Comparassion marking oil jet  
between cyl.No.5 & No.3

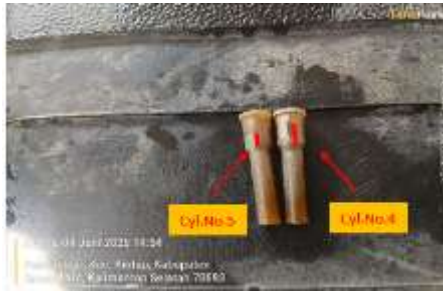
Perbedaan oil jet cyl.No 5 & Cyl.No 4(ada bekas press)

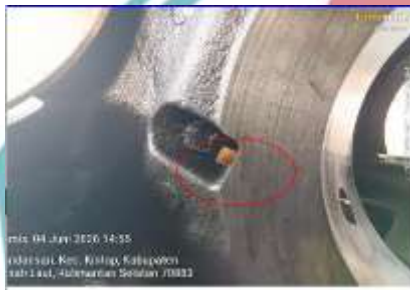
Condition *actual* Oil Jet Cylinder No.5 on seat (not fullyinstall)

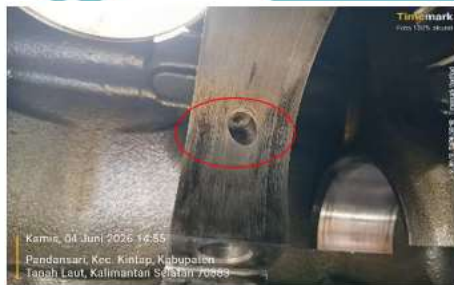
Condition *actual* Oil Jet Cylinder No.5 on seat (not fullyinstall)

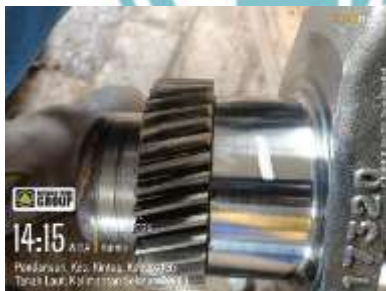
Condition Crankshaft (scratch)

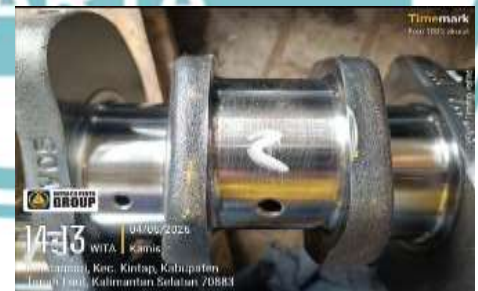
Condition Crankshaft cyl.No 2  
(scracth)
