ANALISA KERETAKAN *COWL LIP SKIN* PADA *ENGINE NACELLE* PADA PESAWAT AIRBUS A3xx

LAPORAN TUGAS AKHIR

**JERRY WILLYAM DAVID
NIM. 1902313003**

**PROGRAM STUDI TEKNIK MESIN
KONSENTRASI PERAWATAN RANGKA DAN MESIN PESAWAT
JURUSAN TEKNIK MESIN
POLITEKNIK NEGERI JAKARTA
JULI, 2022**

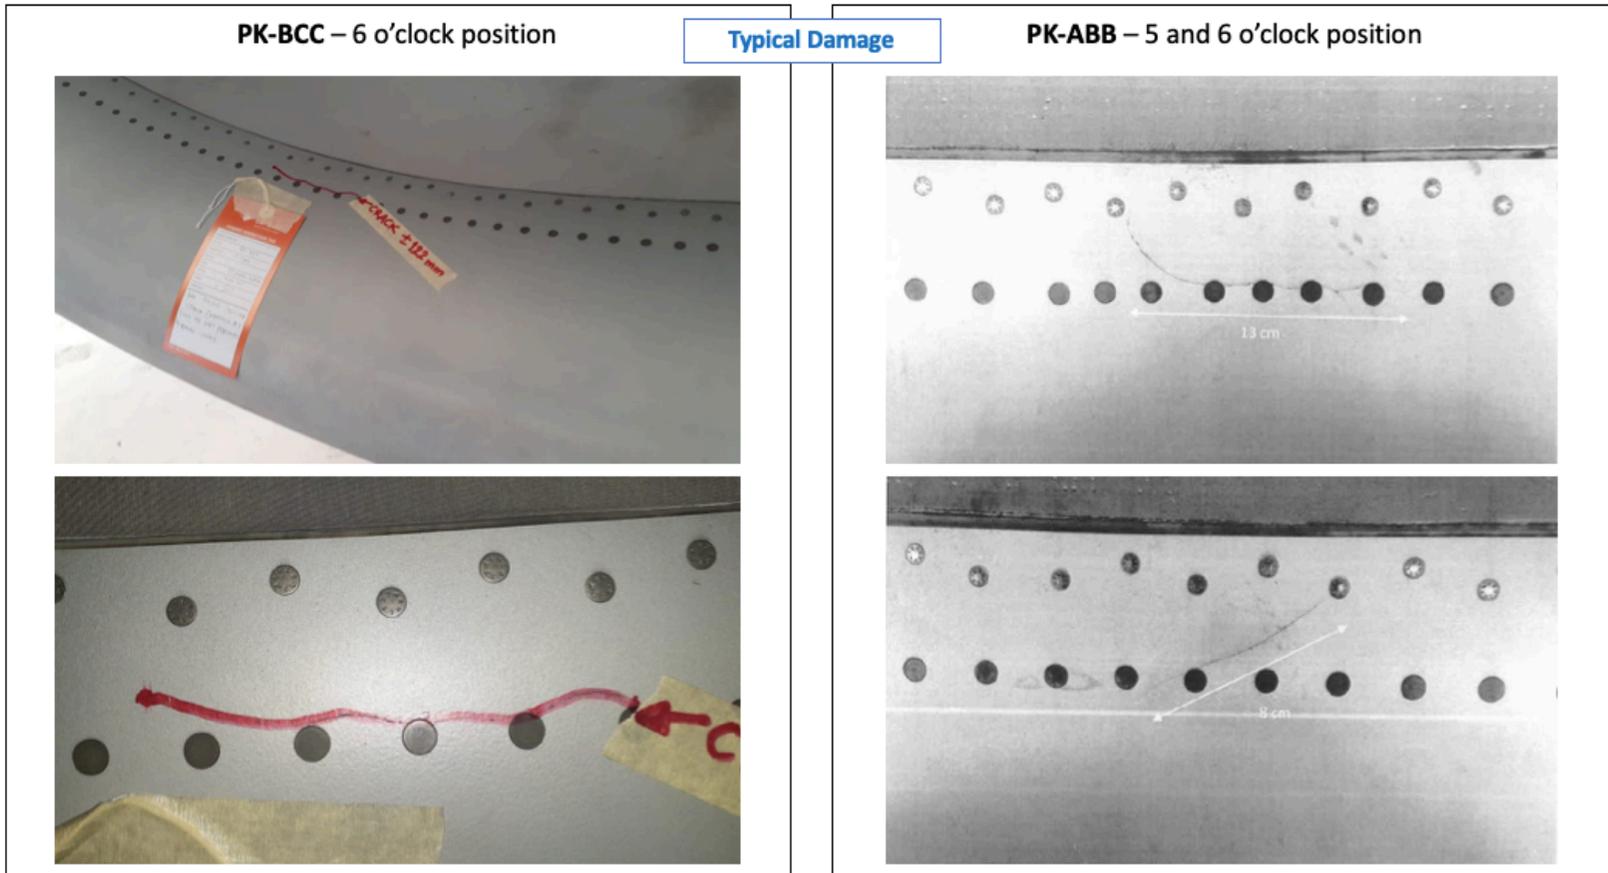
Lampiran 6 Dokumentasi Keretakan pada *Nose Cowl Lip Skin*

- Lab analysis the investigation shown that the lip skin cracks are due to an acoustic phenomenon created by the engine when operating which induces a high level of vibration leading to high cycle fatigue.
- On some engines this phenomenon create loads higher than the design specifications.

[A3xx ATA 54-10 – NOSE COWL LIPSKIN CRACK

1. Permanent patch repair per SRM 54-10-01:
 - Repair no.1 : FRSZ001 Lip Skin Segment Replacement Repair
 - Repair no.3 : FRSZ003 Lip Skin Intake Side Edge Patch Repair
2. Permanent patch repair per repeat TV183396 simplified « hand formed » patch repair on specific areas (SRM March 2019).
