**LAPORAN KERJA PRAKTIK  
PT CCEPC ENVIRONMENT PROTECTION AND ENERGY  
COMPREHENSIVE UTILIZATION INDONESIA**

**ANALISIS PREDICTIVE MAINTANANCE PADA CLOCE CYLE  
COOLING WATER PUMP (CCCWP) DENGAN MONITORING  
LEVEL GETARAN**

**PROGRAM STUDI D-IV TEKNOLOGI REKAYASA KONVERSI ENERGI  
JURUSAN TEKNIK MESIN  
POLITEKNIK NEGERI JAKARTA  
2023 / 2024**

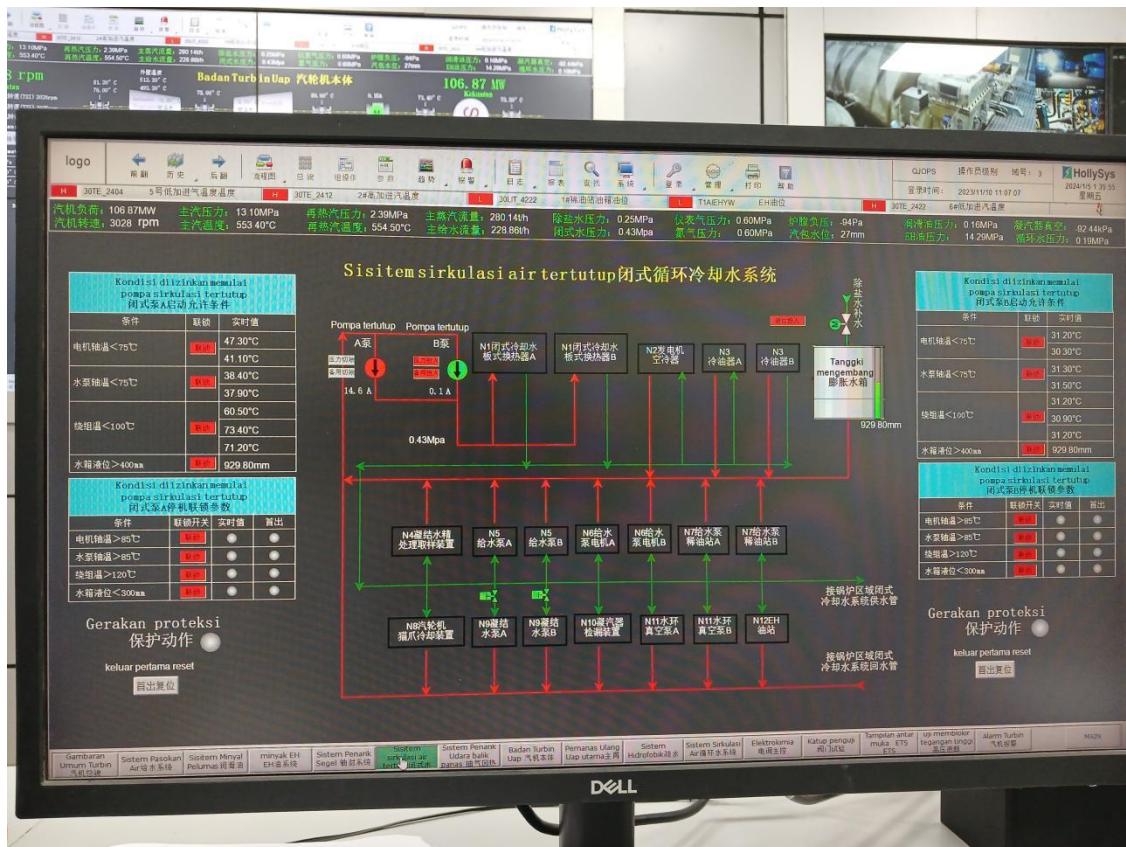
Gambar 3.1 monitoring sistem air tertutup

Sistem pendingin tertutup adalah sebuah sistem dengan media pendinginnya menggunakan air demin yang digunakan secara terus-menerus bersirkulasi untuk mendinginkan Motor/Mesin.

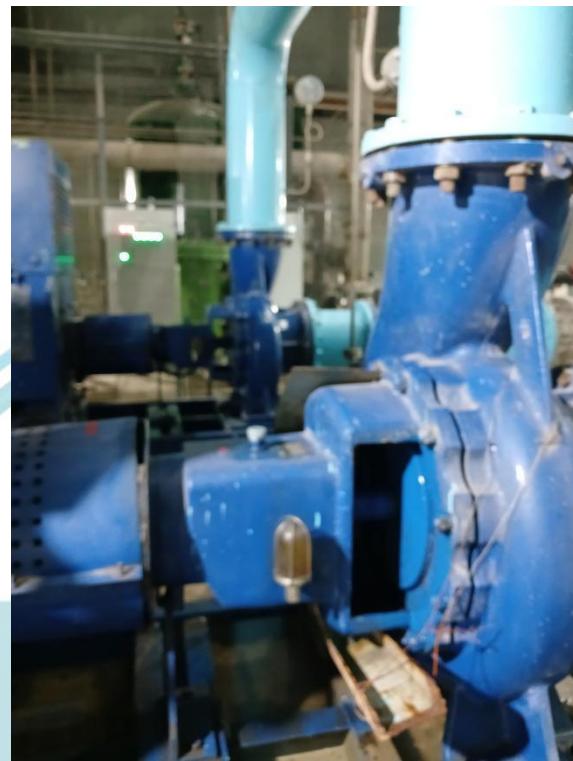
Gambar 3.3 Close Cycle Cooling Water Pump

Pompa air pendingin (*Close Cycle Cooling Water Pump*) biasanya dioperasikan secara otomatis sesuai dengan pengaturan dari unit kontrol pembangkit. *Cooling Water Pump* adalah pompa pendingin yang berfungsi untuk memompakan air dari *Expansion Tank* ke bagian peralatan yang membutuhkan sistem pendingin pada saat unit dioperasikan. Pada penilitian ini, jenis pompa yang digunakan adalah pompa sentrifugal dengan poros horizontal dan digerakkan oleh motor AC tiga fasa seperti pada Gambar 3.3.

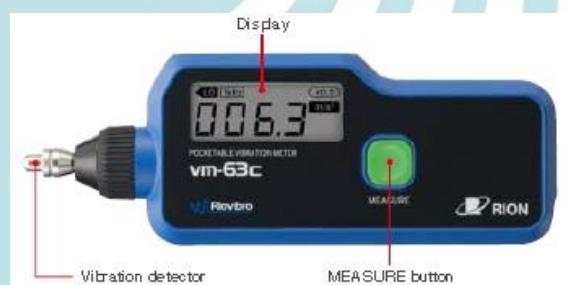
Gambar 3.4 alat ukur vibrasi (RIOVIBRO) VM 63 C

Alat ukur yang dipakai dalam pengujian ini adalah (RIOVIBRO) VM 63 C

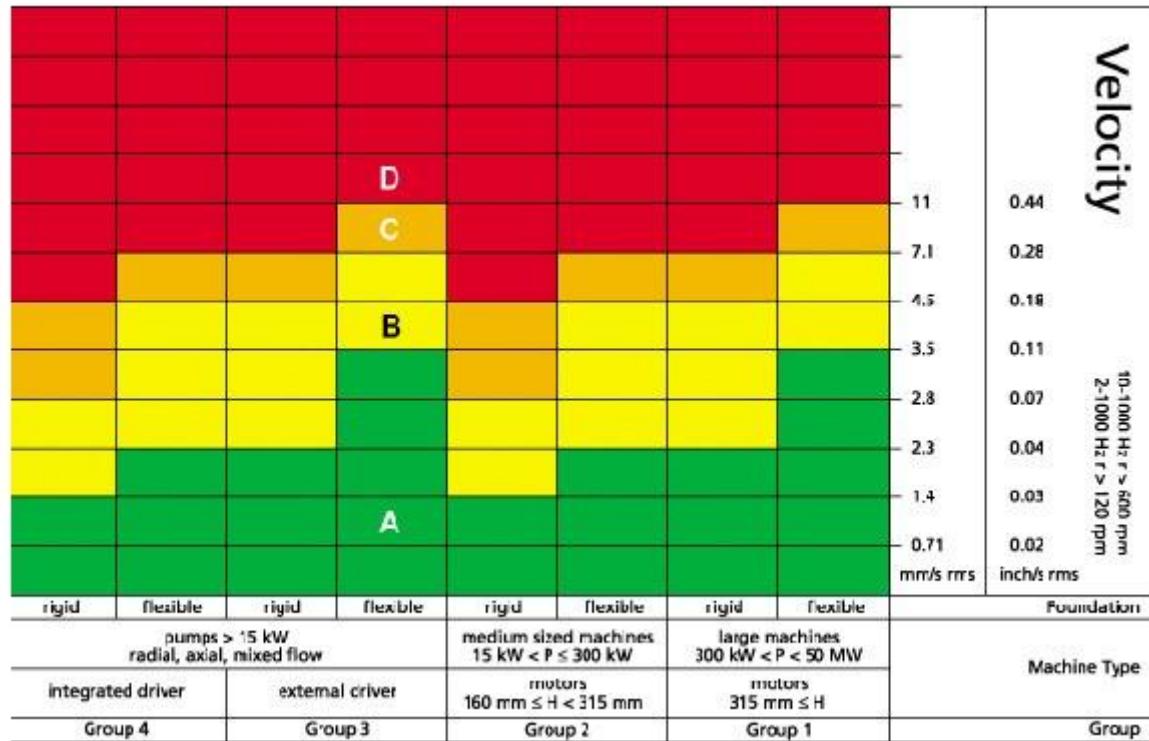
Gambar 3.5 Standar ISO 10816-3 [4]

Berdasarkan spesifikasi pompa dan motor pada objek pengukuran *Cooling Water Pump* yaitu daya mesin 220 kW dengan pondasi kaku atau rigid, maka standar yang digunakan berada pada grup 2 *rigid* ISO 10816-3. Setelah diketahui grup mana yang menjadi standar pengukuran, maka yang perlu dilakukan selanjutnya adalah melihat kondisi kriteria objek pengukuran *Cooling Water Pump* berdasarkan Standar ISO 10816-3. Berikut penjelasan kriteria warna pada Standar ISO 10816-3:

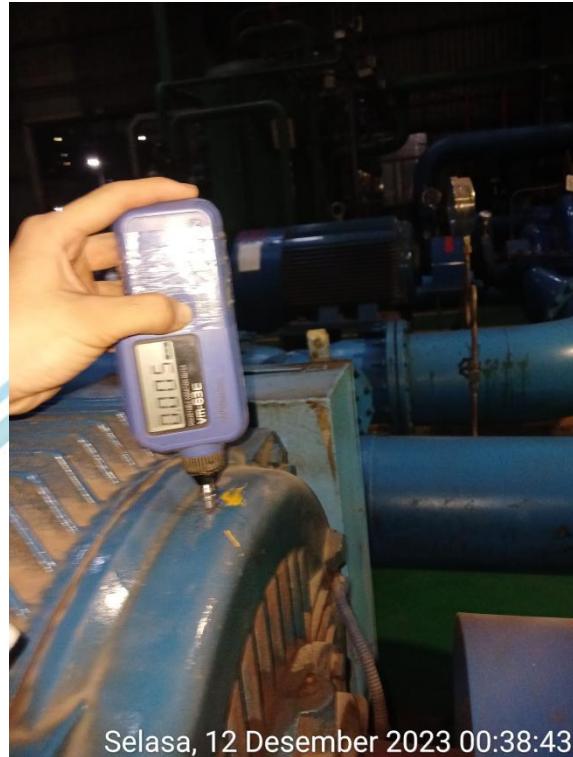
Gambar 3.7 Pengukuran Vibrasi pada *Cooling Water Pump*

Pengukuran *vibrasi* dilakukan setiap *shift*, jika terdeteksi diatas parameter yang ditentukan maka harus melaporkan ke ketua regu. Pengukuran dilakukan secara langsung dengan menempelkan transduser pada titik-titik pengukuran objek penelitian seperti yang terlihat pada Gambar 3.7.

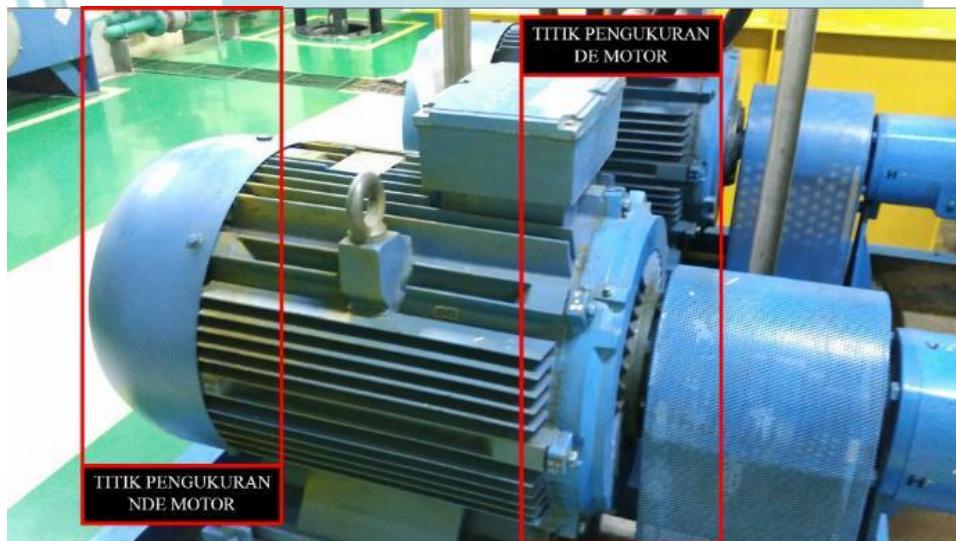
Gambar 3.8 Titik Pengukuran NDE dan DE Motor

Pada Gambar 3.8 menunjukkan titik pengukuran NDE Motor dan DE Motor objek penelitian *Cooling Water Pump*.

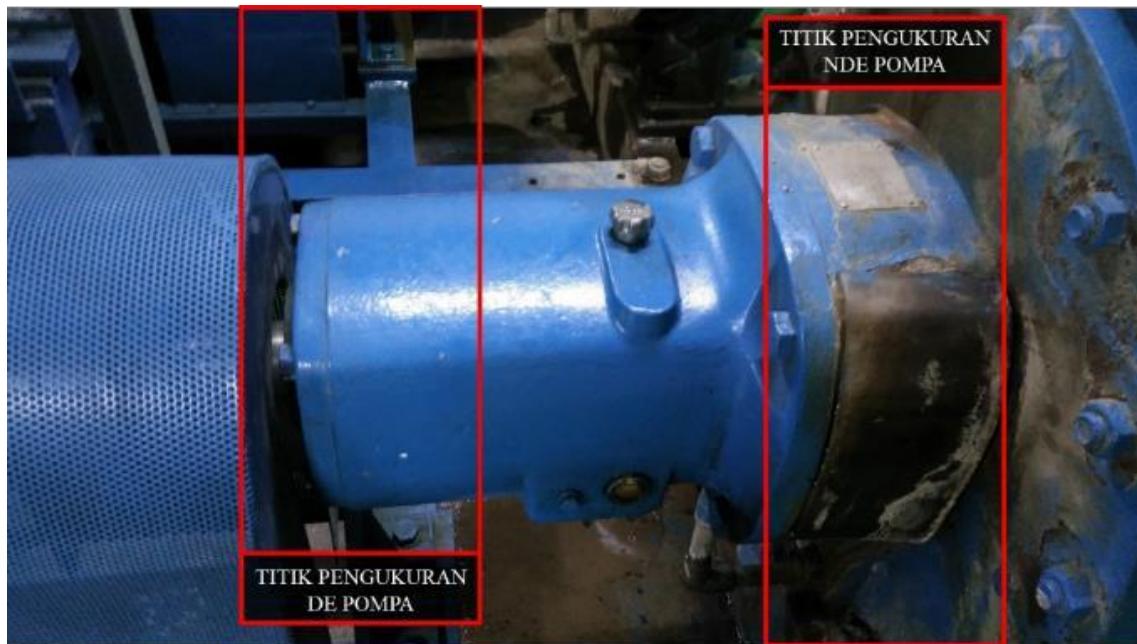
Gambar 3.9 Titik Pengukuran DE dan NDE Pompa

Sedangkan pada Gambar 13 menunjukkan titik pengukuran DE Pompa dan NDE Pompa.

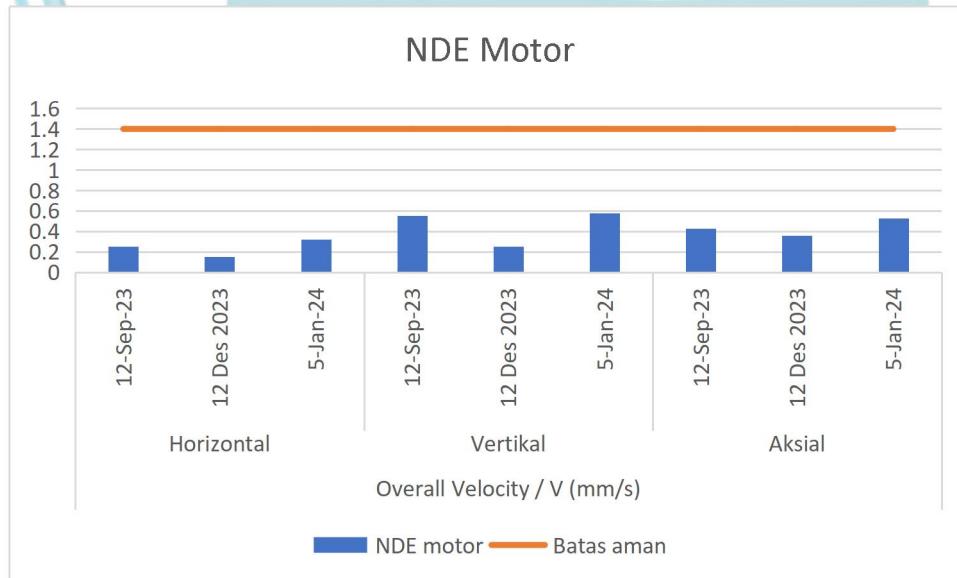
Gambar 3.10 Grafik Hasil Pengukuran Titik NDE Motor

Grafik hasil pengukuran disajikan untuk memperkuat *justifikasi* terhadap permasalahan yang muncul pada data yang diambil dalam rentang waktu tertentu, yaitu mulai bulan September 2023 hingga Januari 2024. Jika grafik menunjukkan

peningkatan yang signifikan, hal tersebut akan memperkuat rekomendasi untuk segera melaksanakan tindakan perawatan atau perbaikan. Pada grafik hasil pengukuran vibrasi Pompa, seperti yang terlihat pada Gambar 3.10, kondisinya sudah dalam keadaan aman. Nilai Overall Velocity tidak melampaui batas 1,4 mm/s dan bahkan tidak mengalami kenaikan yang signifikan. Hal ini akan memperkuat justifikasi dan menunjukkan bahwa pada titik pengukuran ini, kondisinya aman, sebagaimana tercermin pada grafik pengukuran titik NDE Motor.

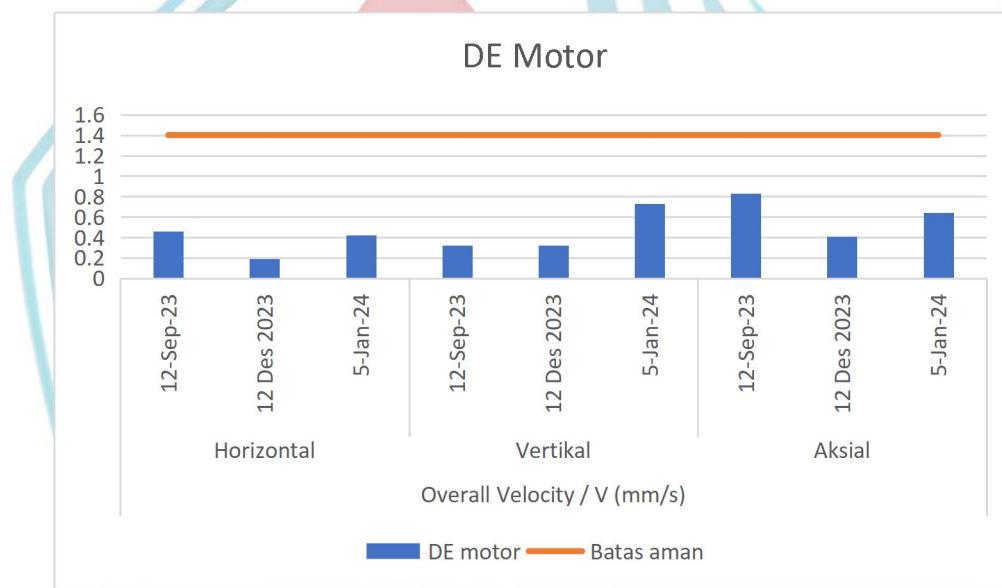
Gambar 3.11 Grafik Hasil Pengukuran Titik DE Motor

Pada grafik hasil pengukuran titik DE motor, yang tergambar pada Gambar 3.11, tidak ada nilai yang melewati batas aman baik dari arah horizontal maupun vertikal. Meskipun nilai Overall Velocity mencapai puncak tertinggi pada arah horizontal dan mengalami kenaikan yang signifikan, hal ini tetap mengukuhkan bahwa pada titik pengukuran ini tidak terdapat masalah kerusakan. Nilai Overall Velocity juga tetap berada di bawah 1,4 mm/s, menunjukkan bahwa kondisinya masih dalam batas aman.

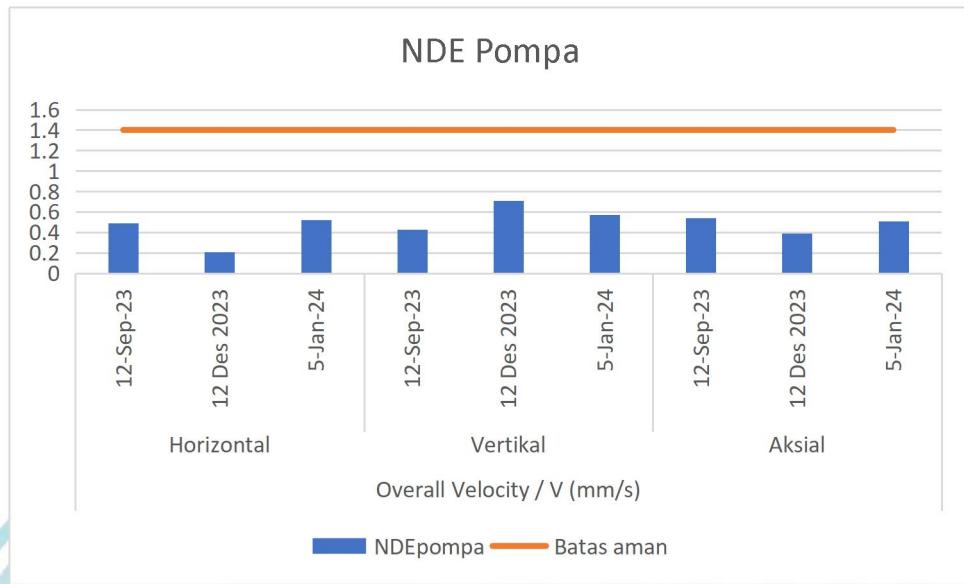
Gambar 3.12 Grafik Hasil Pengukuran Titik NDE Pompa

Grafik pada titik pengukuran NDE Pompa, sebagaimana terlihat pada Gambar 3.13, menunjukkan bahwa kondisinya masih dalam batas yang diizinkan, yakni aman. Hal ini dapat dilihat dari nilai Overall Velocity pada arah vertikal yang tetap stabil dan tidak melebihi batas 1,4 mm/s.

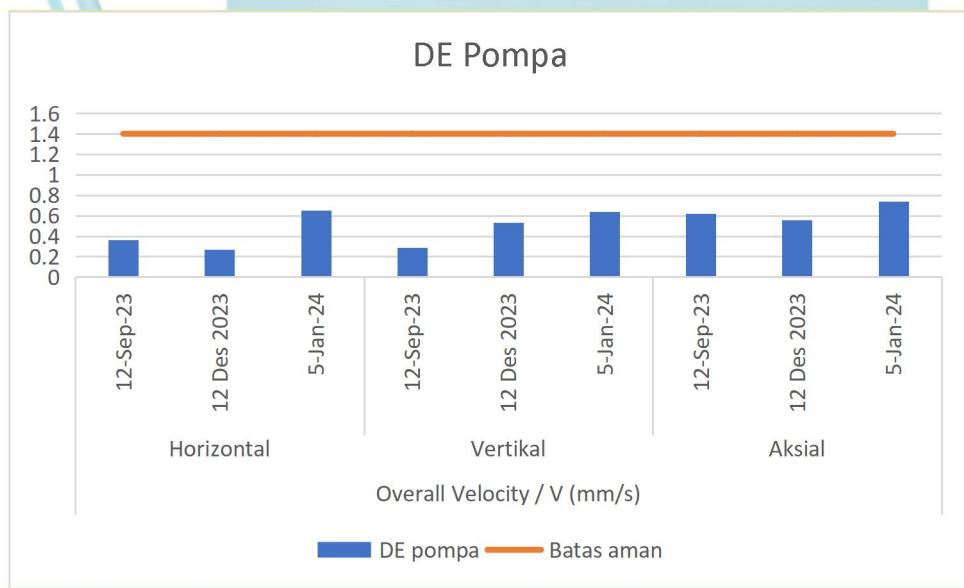
Gambar 3.13 Grafik Hasil Pengukuran Titik DE Pompa

1. Dilakukan dengan ketelitian dan teliti dalam melaksanakan dan memperbaiki titik pengukuran pada Gambar 3.13 menunjukkan bahwa kondisinya masih berada dalam rentang yang dianggap aman. Hal ini terlihat dari nilai Overall Velocity pada arah vertikal yang tetap stabil dan tidak melebihi batas 1,4 mm/s.
2. Dilihat mengindikasikan kestabilan yang cukup baik pada titik pengukuran yang dilakukan pada Gambar 3.13 menunjukkan bahwa titik pengukuran masih berada dalam rentang yang dianggap aman.

Dari Tabel 2 diketahui bahwa pada titik pengukuran DE Pompa arah *horizontal* yang memiliki nilai *Overall Velocity* paling tinggi dan sudah masuk pada daerah alarm yang hanya diizinkan beroperasi dalam jangka waktu yang relatif sebentar. Sedangkan pada arah *vertikal* dari nilai yang terlihat masih diizinkan untuk beroperasi dalam jangka waktu yang relatif lama.
