**ANALISIS KERUSAKAN DAN PERBAIKAN SPRING  
PADA CHECK VALVE PURGING UNTUK  
MENGATASI KEBOCORAN**

SKRIPSI

PROGRAM STUDI TEKNOLOGI REKAYASA KONVERSI ENERGI  
JURUSAN TEKNIK MESIN  
**POLITEKNIK NEGERI JAKARTA**  
AGUSTUS, 2024

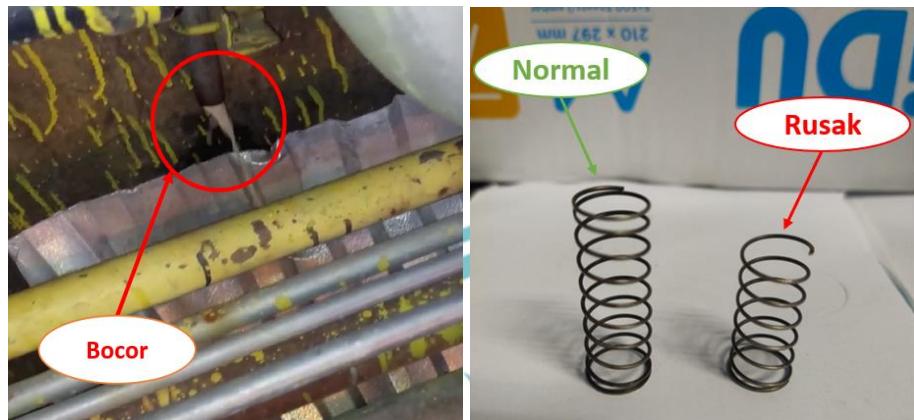
Gambar 1.1 Kebocoran *Check Valve Purging* dan Spring Rusak

Pada saat melakukan kegiatan magang selama 6 bulan di PLTGU Muara Karang Blok 1 penulis menemukan masalah kebocoran pada *check valve purging*, setelah dilakukan pembongkaran terdapat kerusakan pada komponen spring yang menyebabkan spring tidak bisa menutup (mendorong) katup pada saat terjadi *back flow* (arus balik) dari bahan bakar HSD (*High Speed Diesel*).

Ketika *check valve purging* mengalami kebocoran maka bahan bakar HSD (*High Speed Diesel*) akan masuk kedalam saluran pipa purging. Kerusakan tersebut mengakibatkan pembuangan bahan bakar HSD serta proses perbaikan yang cukup lama. Dalam rangka mengatasi pembuangan bahan bakar HSD (*High Speed Diesel*) dan menjaga kinerja turbin gas agar dapat beropersai dengan optimal maka dilakukan penyelidikan penyebab kerusakan dan solusi perbaikan pada komponen spring.

1. Rusaknya komponen *spring* pada *check valve purging* disebabkan oleh ukuran *back pressure* kurang dari ukuran yang dibutuhkan dan *sludge* (endapan lumpur) yang terkandung dalam bahan bakar HSD (*High Speed Diesel*).

3. *Spring uji coba* dengan ukuran diameter kawat 1 mm merupakan pilihan yang tepat untuk mengatasi masalah kebocoran *check valve purging*. Karena memiliki nilai konstanta sebesar 816,66 N/m dan *cracking pressure* sebesar 0,7 bar yang mana nilai tersebut berada dalam kategori yang diperbolehkan.

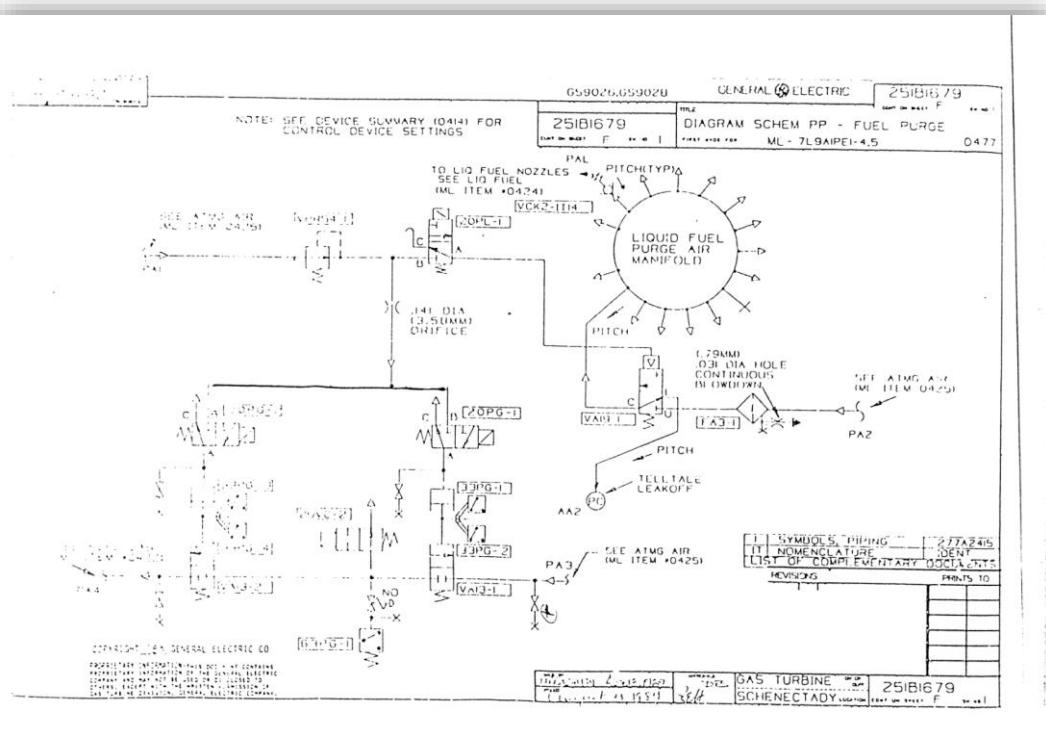
Lampiran 3 Dokumen Check Valve Purging

### A. Skema
