**STUDI KASUS KERUSAKAN COMPRESSOR PADA
AIR-CONDITIONING SYSTEM UNIT DUMP WIDE
TRUCK DW90A DI PT. LIUGONG MACHINERY**

LAPORAN TUGAS AKHIR

Muhammad Farhan Fadillah¹, Budi Yuwono², Bayun Matsaany³

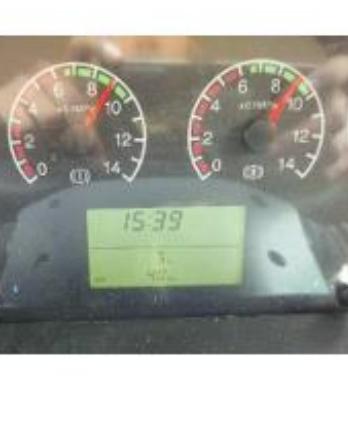
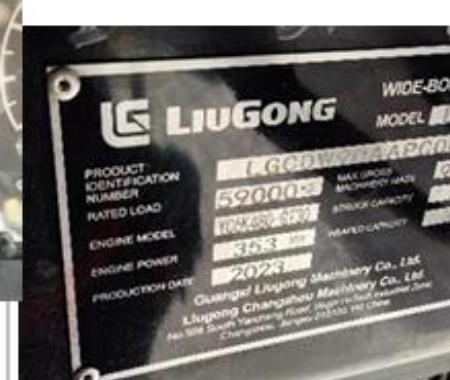
HM Unit	Machine Serial Number

<p>LIUGONG WIDE-BODY DUMPER MODEL UD1024</p>

<table><tr> <td>PRODUCT IDENTIFICATION NUMBER</td> <td>LG001024-AE10005G01</td> </tr></table>

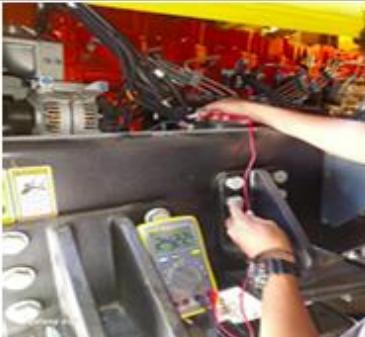
Electrical Check (Ok)

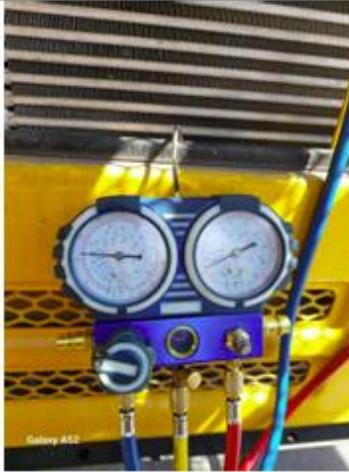
Pressure Freon

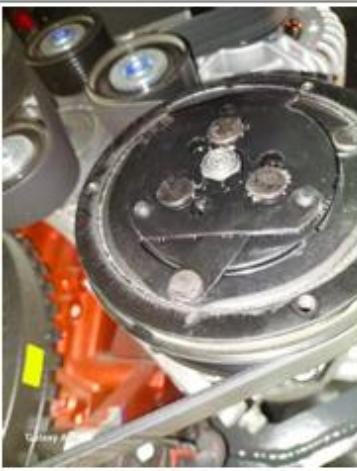
AC Compressor broken

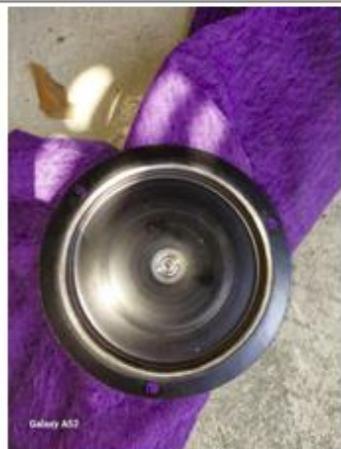
Disch Clutch Broken
