**ANALISIS KERUSAKAN PEDESTAL COVER PADA  
POMPA SENTRIFUGAL JENIS OVERHUNG 4 SIZE  
4X11 MENGGUNAKAN METODE *ROOT CAUSE*  
*FAILURE ANALYSIS DI PT XYZ***

LAPORAN SKRIPSI  
**POLITEKNIK  
NEGERI  
JAKARTA**  
Oleh:  
**Miftahul Fahrizal Nur Malik**

**JULI, 2024**

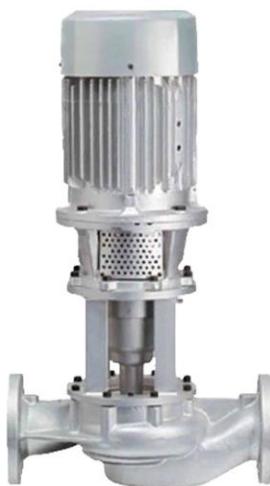
Gambar 1. 1 Pompa Sentrifugal Overhung 4  
Sumber : Centrifugal Pump with Volute Casing "Allweiler"

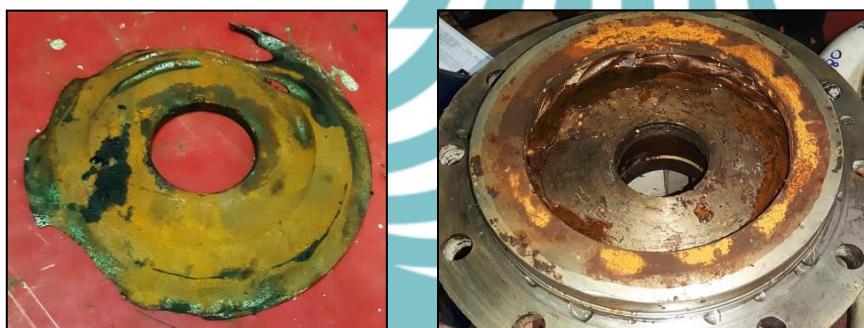
Gambar 1. 2 Kerusakan pada Pedestal Cover dan Pedestal pada pompa Overhung 4x11  
Sumber : Dokumentasi PT. XYZ

Selama pengoperasian pompa *Overhung 4 size 4x11*, kerusakan pada komponen pompa merupakan masalah serius yang dapat mengakibatkan dampak negatif yang signifikan, termasuk penurunan produktivitas, peningkatan risiko kegagalan sistem, dan biaya perbaikan yang tinggi [3], salah satu penyebab awal rusaknya pompa jenis ini adalah rusaknya *Pedestal Cover* karena berfungsi sebagai pelindung *Pedestal* yang menjadi salah satu komponen utama pompa jenis ini. Oleh karena itu, perlu dilakukan analisis mendalam terhadap kerusakan yang terjadi pada *Pedestal Cover* untuk memahami penyebabnya dan mencari solusi yang tepat. Kerusakan pada *Pedestal Cover* dan *Pedestal* dapat dilihat pada gambar 1.2.

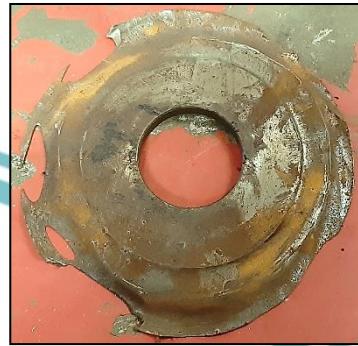
No	Kode Pompa	Tanggal	Nama Komponen	Gambar
1	23100088	April 2023	Pump	
			Pedestal	
			Wearing	
			Pedestal Cover

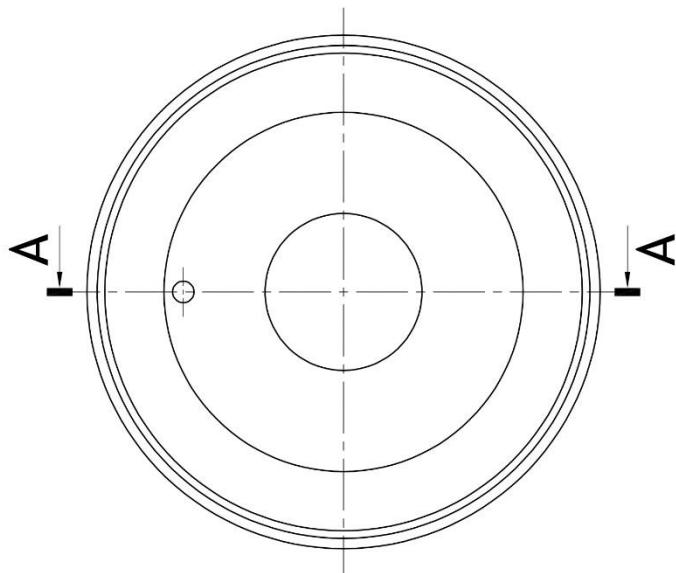
## 5. Drawing Fabrikasi Pedestal Cover Penerapan API Piping Plan 13

Section A-A

8mm Drill Dia. Thru.
