ROOT CAUSE ANALYSIS KERUSAKAN CYLINDER LINER MESIN GENERATOR SET 18 KVA DI DIVISI SUMBER DAYA AIR PT. BARATA INDONESIA (PERSERO)

ROOT CAUSE ANALYSIS OF CYLINDER LINER GENERATOR SET ENGINE CAPACITY 18 KVA DIVISI SUMBER DAYA AIR PT. BARATA INDONESIA (PERSERO)

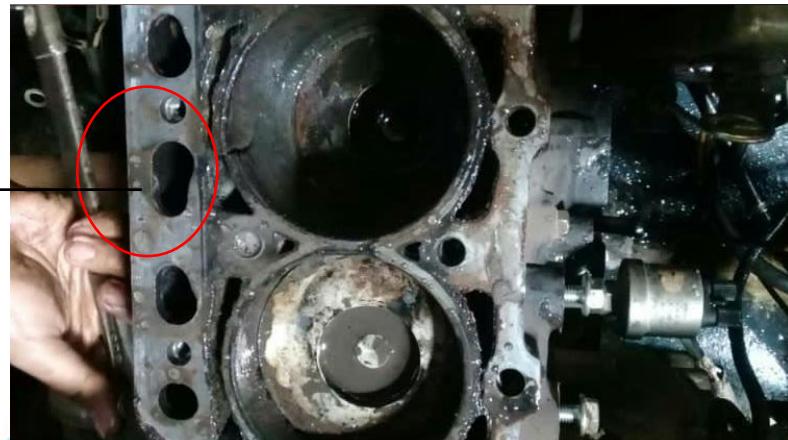
Gambar 1. 1 Kerusakan Cylinder Liner

Cylinder Liner merupakan komponen yang berbentuk tabung yang dapat diganti dan letaknya didalam blok silinder yang berfungsi sebagai lintasan gerakan piston dari titik mati atas ke titik mati bawah (Heywood, 1988). [3]. dan merupakan tempat berlangsungnya proses kerja mesin seperti langkah hisap, kompresi, usaha, dan buang. *Cylinder liner* biasanya terbuat dari bahan baja tuang. Namun sering didapati *Cylinder Liner* sudah rusak dalam keadaan pecah. Indikasi kerusakan yang terlihat adalah adanya tetesan air antara dinding luar *Block Silinder* dan . *Cylinder Liner* yang pecah dapat menambah kerusakan pada bagian lain mesin Generator set.

Berdasarkan latar belakang diatas, kerusakan *Cylinder Liner* pada *Block Silinder* mesin Generator set menjadi masalah penting untuk diteliti. Oleh karena itu perlu dilakukan penilitian tentang bagaimana mencari akar penyebab dan mencari solusi dari kerusakan *Cylinder Liner* mesin Generator set 18 KVA tidak terjadi kembali.
