# STUDI KASUS KERUSAKAN BEARING MESIN FILLING UP TUBE NORDENMATIC 702 DI PT. XYZ

Mesin Filling Up Tube Nordenmatic 702 Adalah mesin pengisi dan penyegel tabung untuk berbagai ukuran tabung, dari 10 mm hingga 60 mm, untuk tabung plastik, laminasi & aluminium yang mampu memproduksi hingga 80 tabung per menit. Salah satu komponen vital pada Mesin Filling Up Tube adalah bearing. Saat dilakukan pemeriksaan telah ditemukan bahwa kerusakan yang terjadi pada bearing. Oleh karena itu tujuan penulisan ini adalah untuk menentukan factor yang menyebabkan kerusakan bearing dan pencegahan kerusakan bearing. Metode yang digunakan untuk mencari tahu penyebab kerusakan pada bantalan ini adalah dengan menggunakan metode diagram fishbone. Dari diagram fishbone yang dibuat, nantinya akan diketahui penyebab kerusakan bearing pada mesin Filling Up Tube. Setelah dilakukan analisa dan penelitian pada kerusakan bearing didapat faktor penyebab kerusakan yaitu yaitu faktor Machine, Man, dan Method.

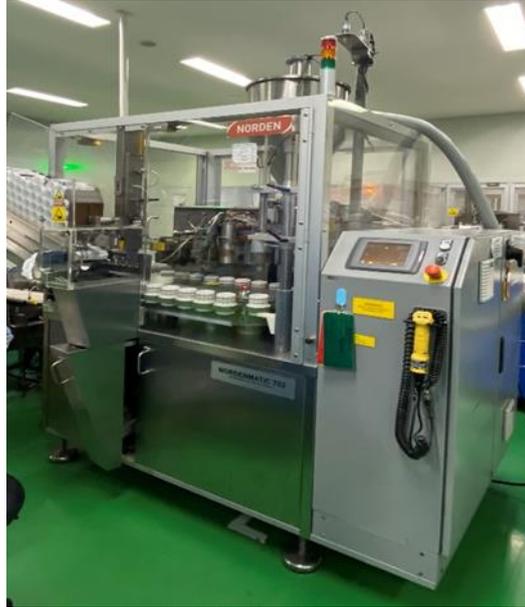
*Gambar 2.1 Mesin Filling Up Tube Nordenmatic 702*

Berdasarkan data yang didapat pada lapangan dan wawancara kepada teknisi, Mesin yang digunakan Adalah Mesin Filling Up Tube tipe Nordenmatic 702, Diketahui ada beberapa kerusakan yang terjadi, salah satu kerusakannya adalah Bearing. Dimana kerusakan yang terjadi pada Bearing berupa kegagalan pelumasan, Beban berlebihan, dan speed pada mesin. hal ini yang menyebabkan terganggunya proses produksi sehingga tidak maksimal. Untuk spesifikasi bearing yang digunakan pada Mesin Filling Up Tube Nordenmatic 702 yang dianalisis adalah bearing dengan kode TSK TFC – 18.

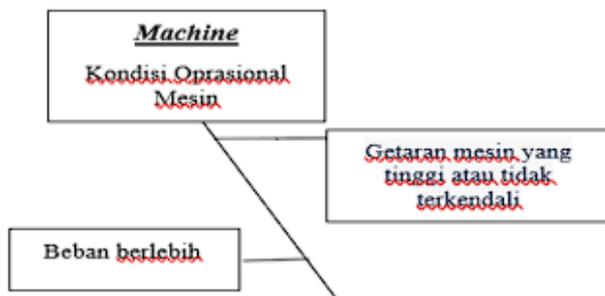
1. Faktor Mesin (Machine)

Faktor pertama yaitu faktor Machine, hal ini mengenai mesin yang digunakan dalam oprasional filling up. tujuan dari kajian faktor ini adalah untuk mellihat keterkaitan faktor Machine terhadap kerusakan bearing di mesin filling up tube.

Berdasarkan hasil wawancara yang dituangkan dalam tabel evaluasi diatas, bahwa faktor Machine ini merupakan penyebab terjadinya penyebab kerusakan bearing pada mesin filling up tube. dimana mesin mengalami getaran yang tinggi.
