**STUDI KASUS SWING MOTOR TIDAK
DAPAT DICAPAI BAIK KE ARAH
KIRI MAUPUN KE KANAN PADA
UNIT EXCAVATOR CLG922E**

LAPORAN TUGAS AKHIR

**POLITEKNIK
NEGERI**
Oleh:
Devanzah Khairan Athallah
NIM. 2102311074

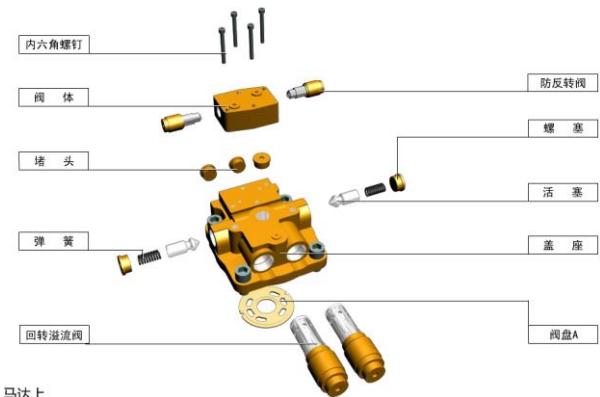
Gambar 1.1 Swing Motor CLG922E (Sumber: (PT. LiuGong Machinery)

Swing motor adalah penggerak utama *upper structure* excavator yang memanfaatkan fluida cair untuk dirubah menjadi energi mekanis, gerakan yang dihasilkan oleh swing motor dapat memutar bagian upperstructure sebanyak 360° . Fungsi dari swing motor yaitu menerima tekanan oli dari pompa yang ouputnya untuk menggerakkan *swing reduction*. Untuk *swing reduction* sendiri adalah tipe planetary gear. Mengubah output swing motor menjadi lambat, torque yang besar dan keluarannya ke shaft. Cara kerja dari swing motor sendiri yaitu kecepatan swing bervariasi sesuai dengan jumlah oli yang dikirim ke swing motor (Aan, 2018).

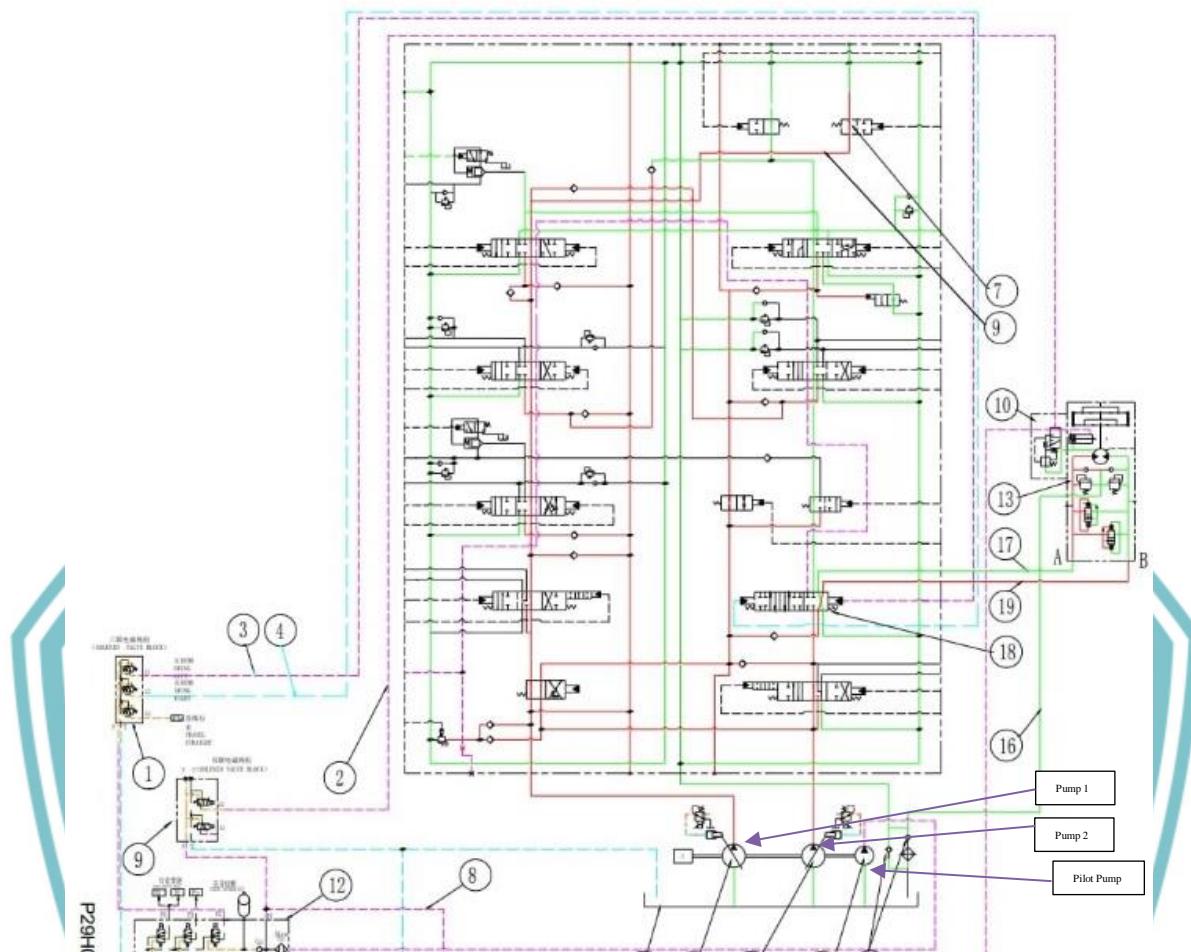
Gambar 1.2 Hydraulic Schematic Working of Swing Motor (Sumber: (PT. LiuGong Machinery)

Cara kerja berdasarkan skematik hidrolik swing motor excavator :

1. Left Swing Motor Working Principle

Oil dari *pump 2* akan mengalir ke *control valve* dan *stay* saat posisi masih tertutup, lalu *pilot pump* akan mengalirkan *oil* menuju *solenoid valve block* pada *solenoid X1*. *Solenoid X1* berfungsi untuk menekan *spring solenoid* pada *control valve* upaya mengubah posisi menjadi *cross*. Setelah itu, *oil* yang dari *pump 2* yang dalam posisi *stay* akan masuk ke dalam main port *B* pada swing motor. Kemudian *oil* akan melalui *relief valve* untuk meminimalisir adanya *high pressure* yang mengakibatkan rusaknya komponen swing motor lalu *oil* yang memiliki tekanan

normal akan menuju ke swing motor kemudian *oil* akan keluar melalui *port A* yang akan dikembalikan ke *oil tank*.

2. Right Swing Motor Working Principle

Oil dari *pump 2* akan mengalir ke *control valve* dan *stay* saat posisi masih tertutup, lalu *pilot pump* akan mengalirkan *oil* menuju *solenoid valve block* pada *solenoid X2*. *Solenoid X2* berfungsi untuk menekan *spring solenoid* pada *control valve* upaya mengubah posisi menjadi sejajar. Setelah itu, *oil* yang dari *pump 2* yang dalam posisi *stay* akan masuk ke dalam *main port A* pada swing motor. Kemudian *oil* akan melalui *relief valve* untuk meminimalisir adanya *high pressure* yang mengakibatkan rusaknya komponen swing motor lalu *oil* yang memiliki tekanan normal akan menuju ke swing motor kemudian *oil* akan keluar melalui *port B* yang akan dikembalikan ke *oil tank*.

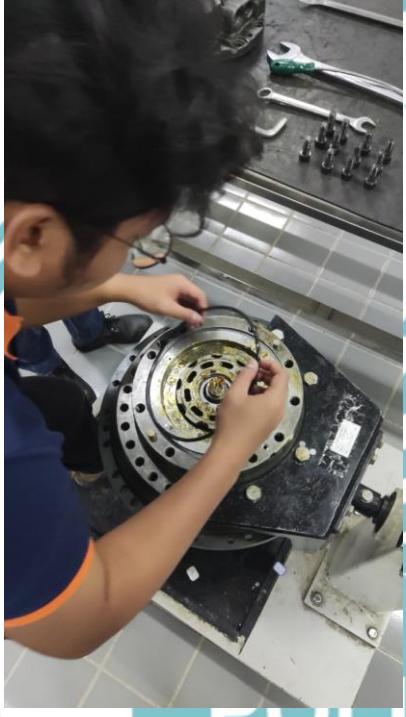
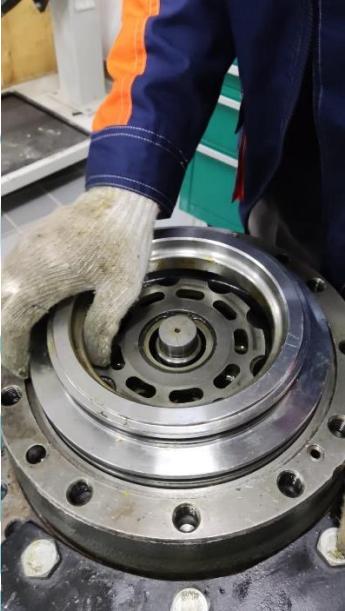
Proses pemasangan O-ring Travel Motor	Disassembly Motor Travel

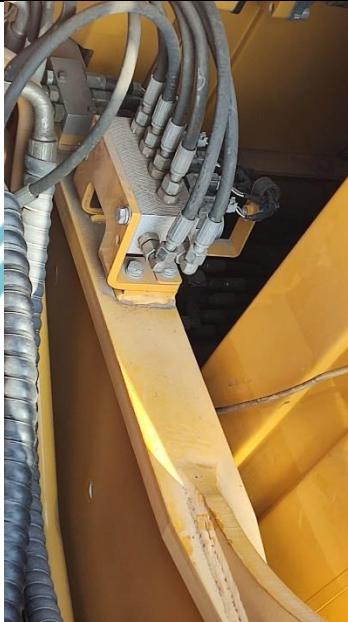
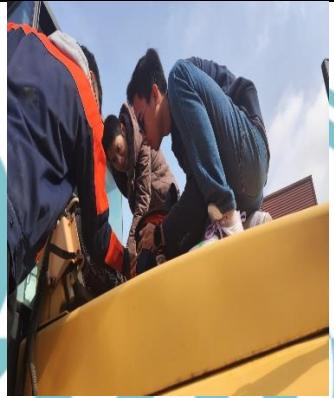
Training Field Solenoid Valve Excavator	Training Field Maintenance Excavator

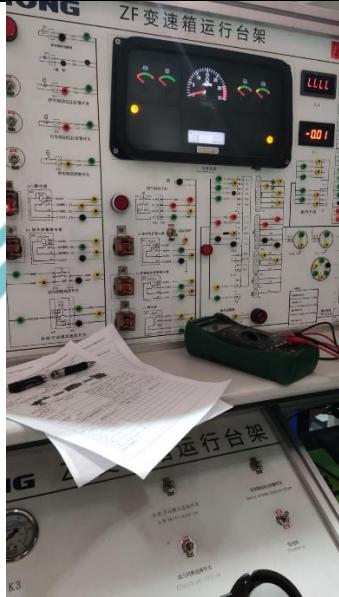
A photograph of a control panel for a ZF transmission. The panel is labeled 'ZF 变速箱运行台架' (ZF Transmission Operation Platform). It features a central digital display showing '001' and several analog gauges. Numerous buttons, switches, and indicator lights are arranged around the display. A green multimeter is placed on the panel, and some papers are resting on top of it.

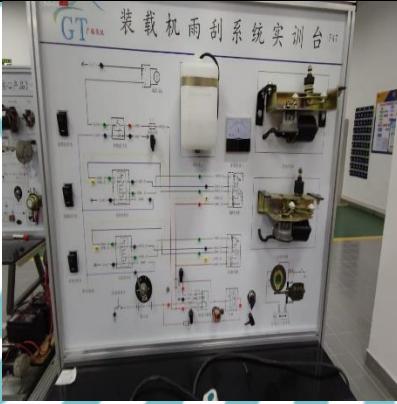
A photograph of a control panel for a wiper system. The panel is labeled '装载机雨刮系统实训台' (Excavator Wiper System Training Platform). It includes a large schematic diagram of the wiper mechanism, various control knobs, and a small monitor. A yellow wiper arm assembly is mounted on the right side of the panel.
Materi Skematik ZF Transmission	Materi Skematik Starting Motor, dan Wiper Skematik
