**ANALISIS PENYEBAB KERUSAKAN PISTON
ENGINE DIESEL 6LTAA9.3 PADA UNIT WHEEL
LOADER LIUGONG CLG856H**

SKRIPSI

Penelitian ini bertujuan mengungkapkan akar penyebab kerusakan piston yang menyebabkan engine tiba-tiba mati pada unit wheel loader liugong CLG856H. Metode yang digunakan adalah RCA (Root Cause Analysis, dan diagram fishbone. Proses inspeksi akhirnya dilakukan dan ditemukanlah kerusakan komponen pada engine di dalam di dalam ruang bakar. Dengan menggunakan analisa, RCA, dan diagram fishbone, ditemukan beberapa kemungkinan penyebab masalah dan akar masalah. Akar masalah terhadap rusaknya komponen engine adalah beberapa faktor yaitu manusia, manajemen, material dan lingkungan. Manusia yang mengoperasikan tidak sesuai prosedur, manajemen perawatan unit yang selalu melewati jadwal perawatan, lingkungan yang rawan terjadinya kontaminasi dan material yang rusak menyebabkan masalah. Masalah berdasarkan pada data riwayat unit mengakibatkan kerusakan pada komponen engine, karena itulah disarankan untuk lebih memperhatikan unit dan perawatannya agar unit yang dioperasikan dapat bekerja dengan normal dan mengurangi efisiensi waktu dan biaya apabila unit bermasalah.

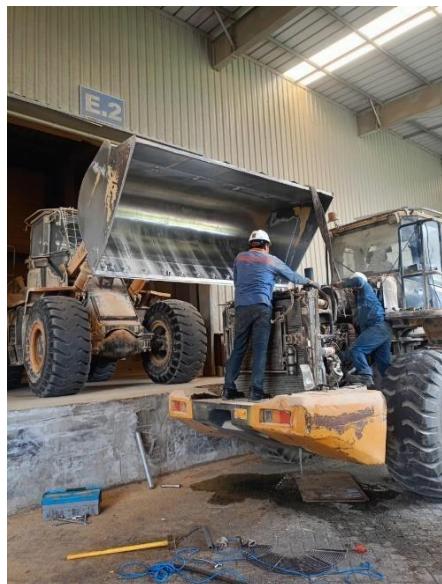
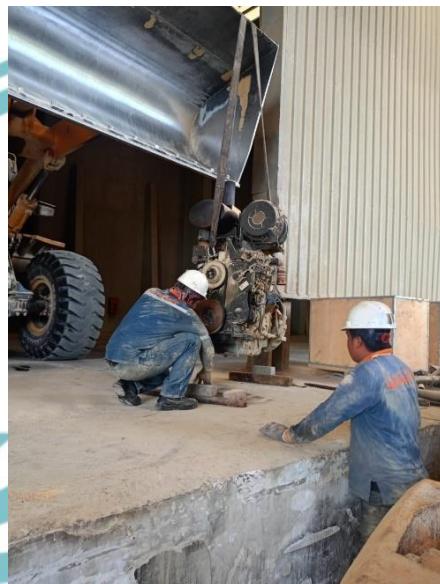
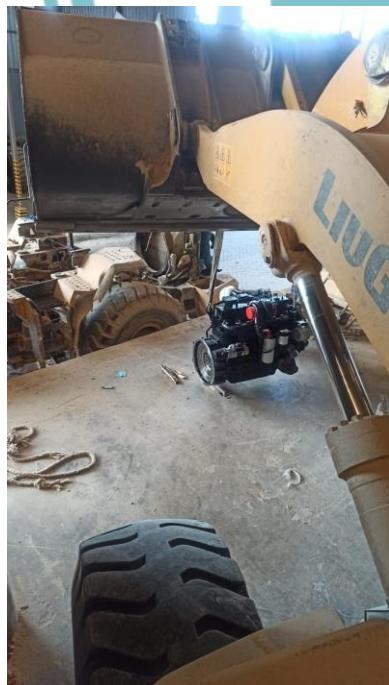
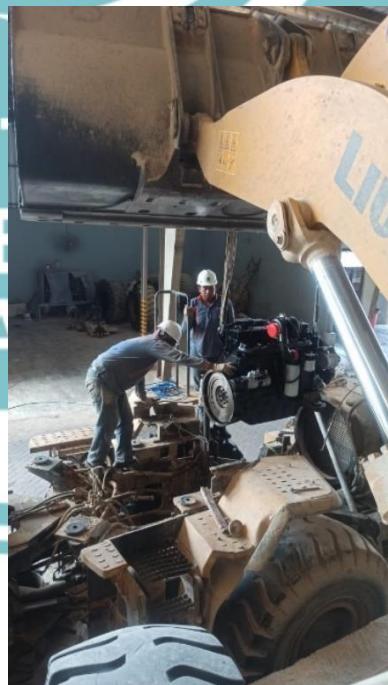
Proses *remove engine* lama dan *instal engine* baru
