## LAPORAN PRAKTIK KERJA INDUSTRI

### PERAWATAN SUB UNIT DEPO KERETA BESAR A JAKARTA

*“LAPORAN PRAKTIK KERJA LAPANGAN PENERAPAN PERAWATAN PREVENTIF  
LOSD DAN ELECTRIC PADA KERETA API”*

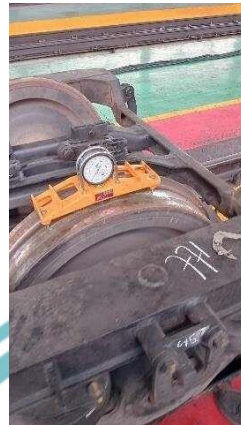
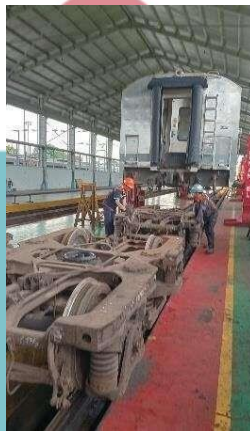
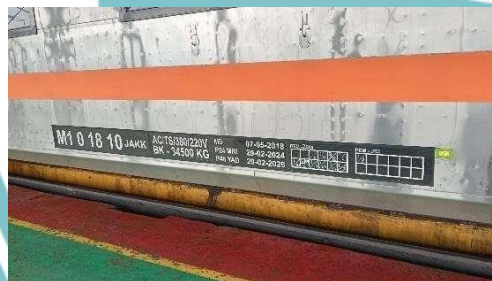
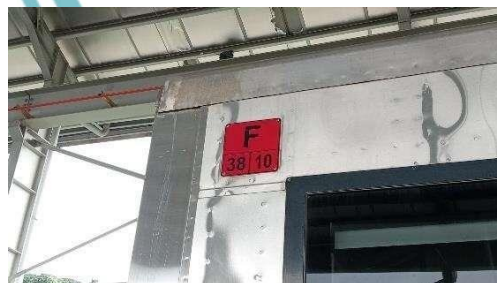
- Pengenalan rangkaian kereta dari nomor seri gerbong dan trainmark rangkaian kereta
- Pengukuran diameter roda menggunakan wheel diameter  
Hasil pengukuran roda 774mm dan batas keausan 698mm
- Mengukur ketinggian Coupler kereta
- Melakukan Pengecekan/inspeksi di area rangka no seri (M1 0 18 10)
- Praktek P12

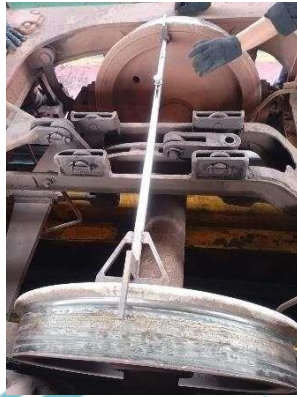
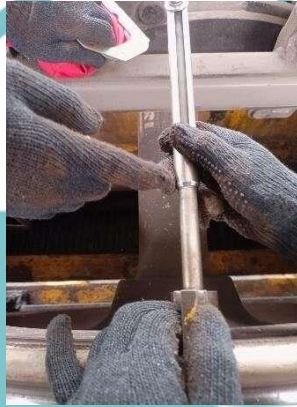
- Mempelajari Alat Ukur Back to back wheel
- Menghitung as roda antar roda berhadapan  
Hasil pengukuran pada roda kereta 1001 sedangkan limit kerenggangan 1002 yang artinya roda kereta masih layak di pakai karena belum melewati limit batas kerenggangan
- Menginspeksi Coupler apakah ada kerenggangan atau tidak
- Melakukan Pengecekan kopler
- Praktek P3

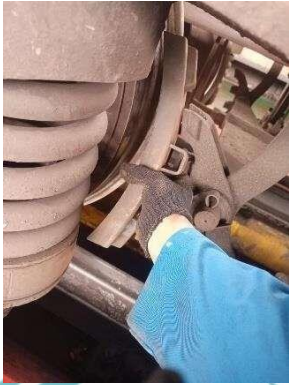
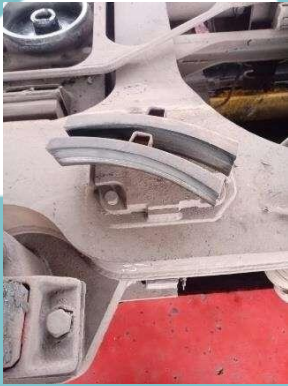
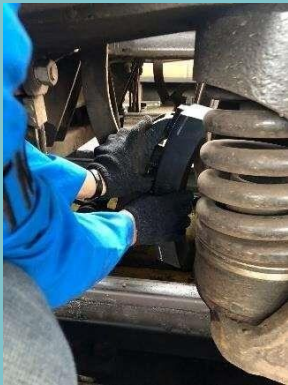
- Mempelajari bongkar pasang block brake
- Block brake melewati garis batas pemakaian yang artinya block brake harus di ganti
- Sebelum di ganti rumah block brake di lakukan penyetelan kerenggangan, setelah di lakukan penyetelan di lanjut memasang block brake
- Setelah Block brake terpasang di lakukan pengetesan pengereman statis menggunakan alat ukur brake cylinder meter
- Praktek P3 lanjutan

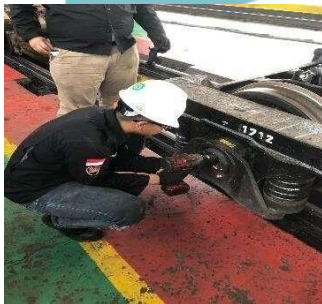
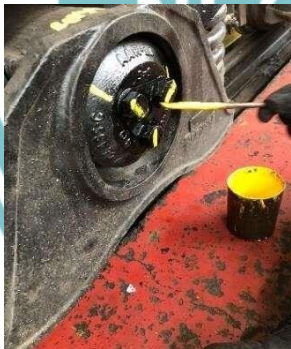
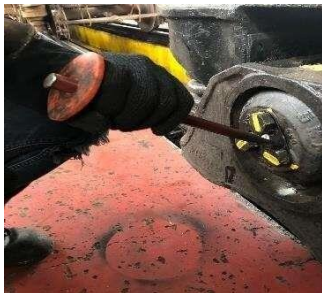
- Mengoprasikan Crack detector
- Mendeteksi keretakan pada AS roda menggunakan alat crack detector
- Mengganti center plat di bagian mur bearing
- Memasang bearing roda menggunakan intake
- Mengencangkan center plat menggunakan pahat
- Memarking bearing roda yg telah di ganti
- Praktek P6

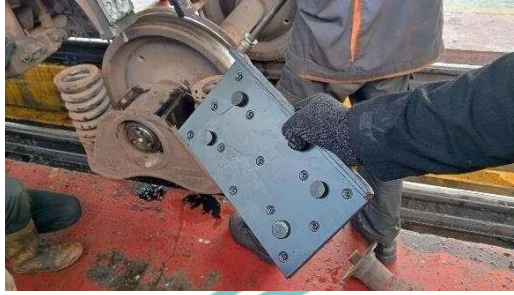
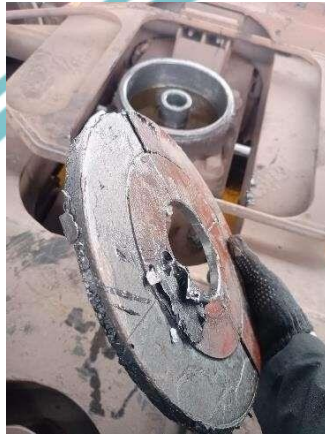
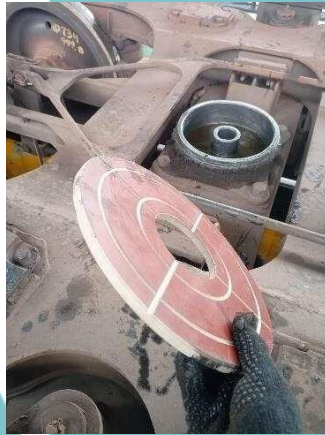
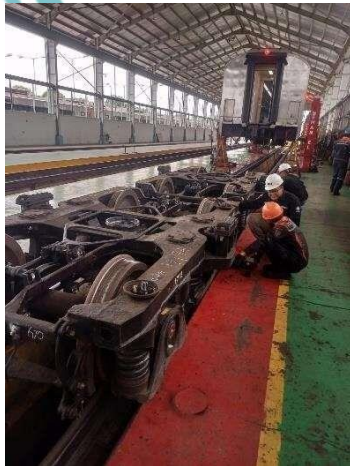
- Melakukan pengecekan bogie rangkaian seperti roda, as roda sampai rangka atas
- Penggantian wear plate pada sisi roda
- Melakukan pengecekan pada center plat dan setelah di lakukan pengecekan ternyata center plat mengalami failure/kerusakan
- Di lakukan penggantian center plat
- Praktek P6

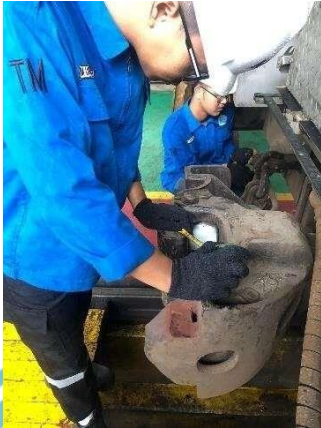
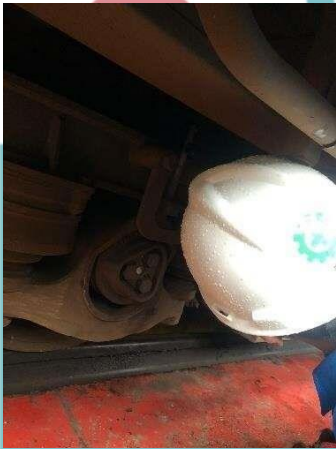
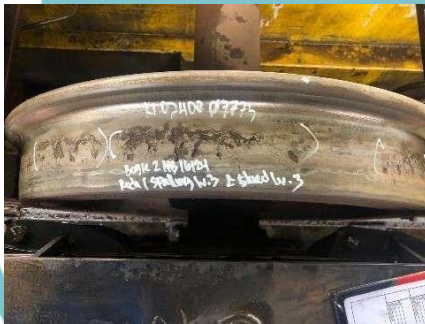
- Melakukan pengecekan pada coupler
- Mengukur jarak roda bawah

- Menginspeksi pengecekan pada roda kereta

- Grafik pada panjang 1800 mm naik, dan apabila diatas 85% dianggap tidak ada kecacatan atau normal, pada anti crack

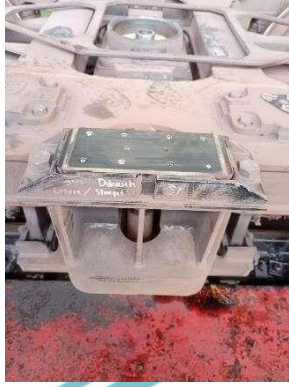
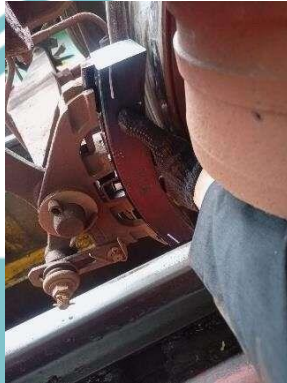
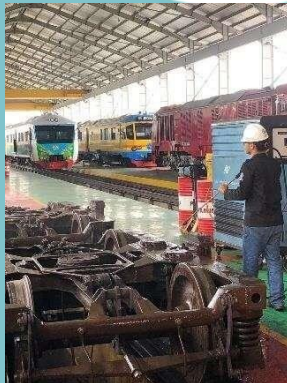
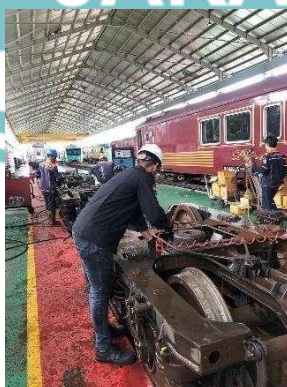
- Melakukan pengecekan pada blok center pada rangkaian K1 0 24 10
- Melakukan pergantian brake block serta penyetelan pada engsel brake block
- Steam rangkaian sebelum di lakukan pemasangan ke rangkaian atas
- Di berikan pelumasan pada komponen yang bergesekan seperti ball joint, bearing dan dll
- Praktek P12

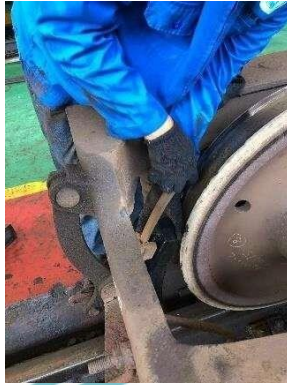
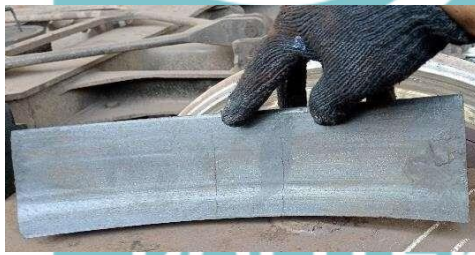
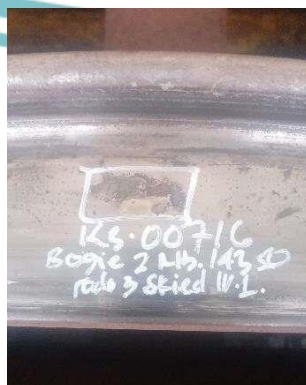
- Melakukan pengecekan pada roda dan Block brake Pada rangkaian K3 0 07 16
- Setelah di lakukan pengecekan ada indikasi ke ausan pada block brake setelah di lakukan pengukuran ketebalan Block brake di bawah standar yaitu 18mm dan ada keretakan yang berarti Block brake harus di ganti.

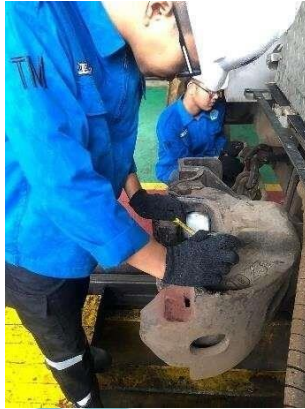
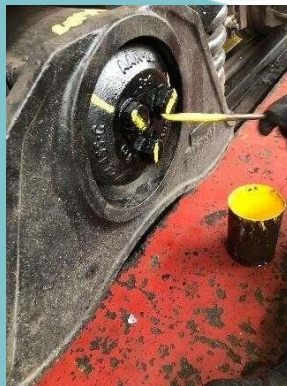
- Melakukan pengukuran kerenggangan copler pada rangkaian K1 0 07 07
- SOP perawatan dengan Standar Checksheet pada bogie type K5 (TB 398)
- Dilakukan marking bertujuan mengetahui bahwa sudah melakukan test crack dan pergantian locking plate
- Tabel spesifikasi dari bogie k5 type (TB 398)
- Praktik P12

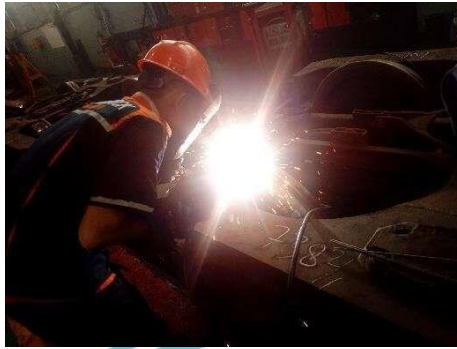
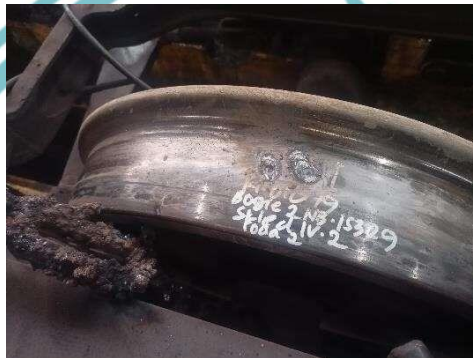
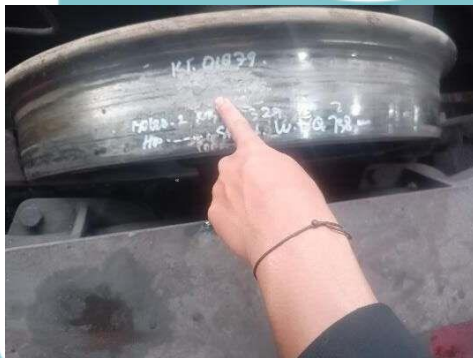
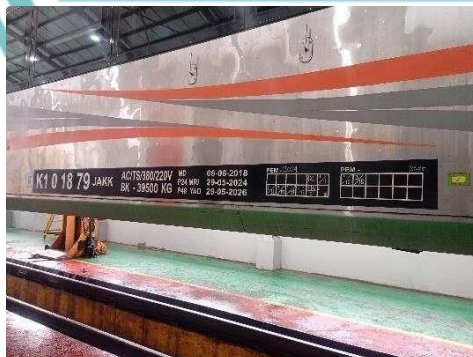
- Melakukan pengecekan pada roda kereta dengan kode K1 0 18 79. Dari hasil pemeriksaan, ditemukan adanya indikasi skied level 2, yaitu kondisi di mana permukaan roda mengalami keausan atau flat spot akibat tergelincir saat perjalanan
- Proses perbaikan dilakukan dengan metode pengelasan SMAW (Shielded Metal Arc Welding) untuk mengembalikan bentuk permukaan roda yang rusak.
- Setelah proses pengelasan selesai, roda kemudian dihaluskan menggunakan mesin gerinda agar permukaannya kembali rata dan sesuai standar
- Saat ini, kondisi kereta masih dalam pemantauan untuk memastikan roda berfungsi dengan baik setelah perbaikan
- Praktek P3

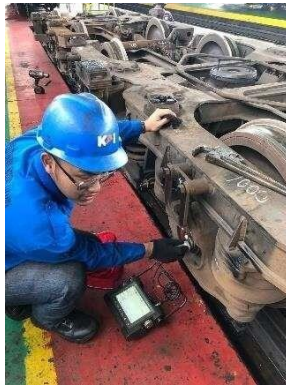
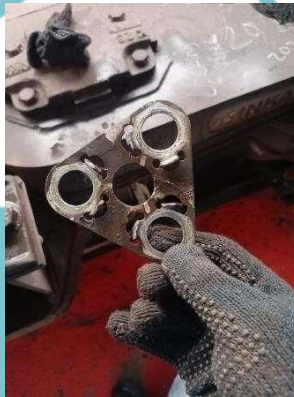
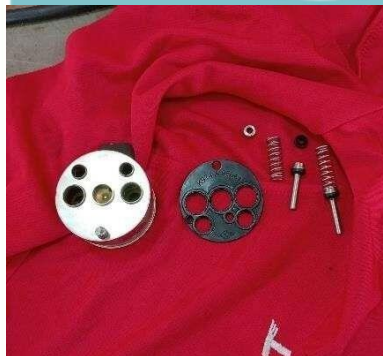
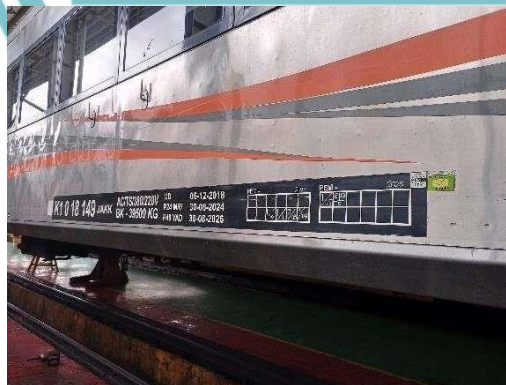
- Praktek hari ini melakukan pengecekan pada bogie K10 dengan kode kereta K1 0 18 148
- Melakukan perawatan anti-crack pada as roda untuk memastikan tidak ada retakan yang dapat membahayakan keselamatan operasional kereta. Setelah dilakukan pengecekan, tidak ditemukan adanya indikasi keretakan pada as roda, sehingga dinyatakan layak digunakan dan aman untuk operasional.
- Penggantian locking plate sebagai bagian dari prosedur perawatan anti-crack. Penggantian ini bertujuan untuk menjaga kekuatan dan kestabilan komponen roda agar tetap dalam kondisi optimal.
- Melakukan perawatan pada insert brake tujuan dari perawatan ini agar insert brake bekerja lebih optimal dan agar tidak adanya gangguan pada saat pengereman.
- Praktek P6

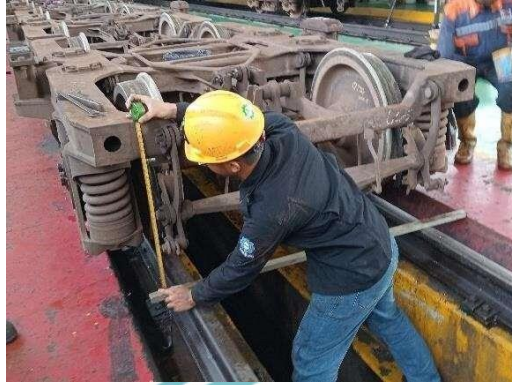
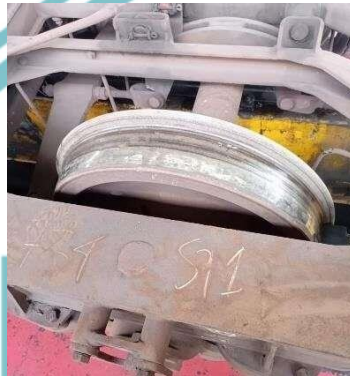
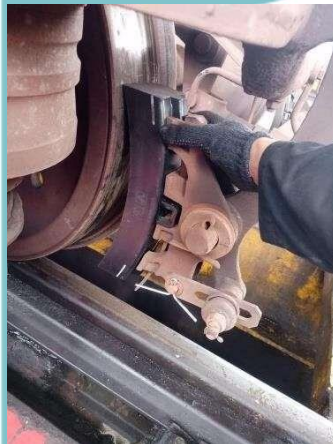
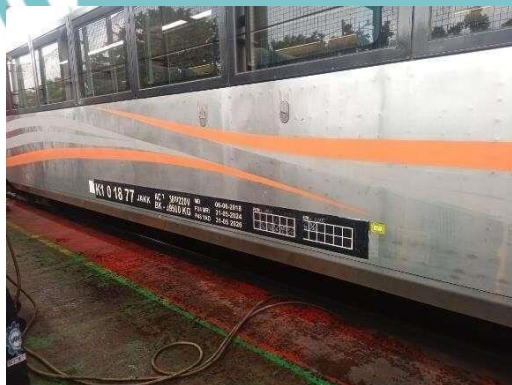
- Praktek hari ini melakukan perawatan pada bogie K10 Dengan kode kereta K1 018 77
- pengukuran jarak antara bogie dengan rel untuk memastikan keseimbangan dan posisi bogie sesuai dengan standar keselamatan. Setelah dilakukan pengecekan, ditemukan adanya indikasi spalling level 1 pada roda 2A. Spalling adalah kondisi di mana permukaan roda mengalami pengelupasan kecil akibat gesekan dan tekanan selama penggunaan. Meskipun masih pada level 1 (kerusakan ringan), kondisi ini tetap perlu dipantau untuk mencegah keausan lebih lanjut
- penggantian brake block atau bantalan rem. Komponen ini sangat penting dalam sistem pengereman, sehingga penggantianannya bertujuan agar rem bekerja lebih optimal dan memastikan keselamatan saat kereta beroperasi.

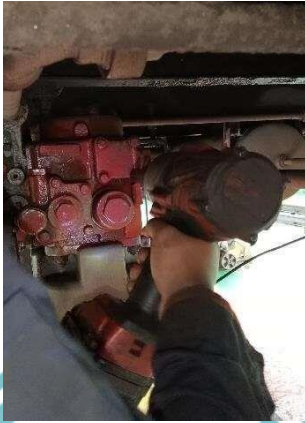
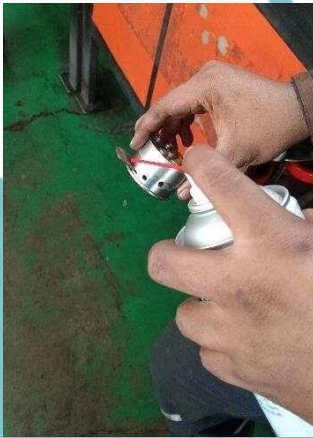
- Praktek hari ini melakukan perawatan pada bogie K10 dengan kode kereta K3 0 18 55
- Melakukan pembongkaran pada insert brake tujuan nya untuk melakukan pengecekan pada insert brake apakah masih berfungsi atau tidak
- pembongkaran insert brake. Proses ini dilakukan untuk mengecek apakah insert brake masih berfungsi dengan baik atau sudah mengalami penurunan kinerja
- Setelah dilakukan pemeriksaan, insert brake masih dalam kondisi baik dan layak digunakan. Oleh karena itu, dilakukan perawatan dengan membersihkannya menggunakan cleaner agar tetap dalam kondisi optimal dan bebas dari kotoran atau sisa material yang dapat mengganggu kinerjanya.
- Praktek P12

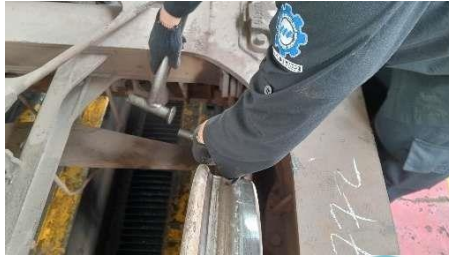
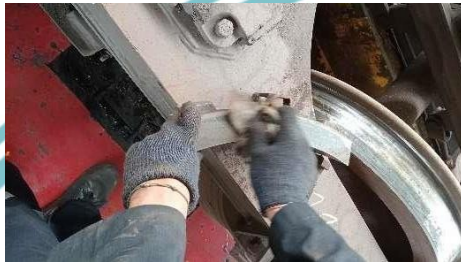
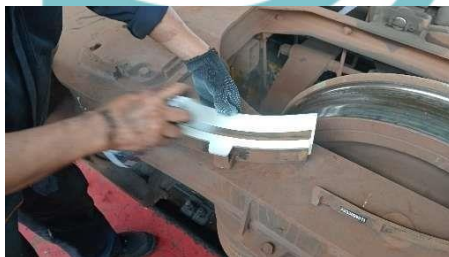
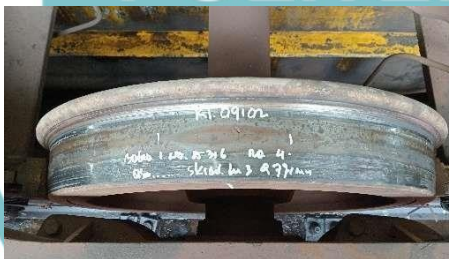
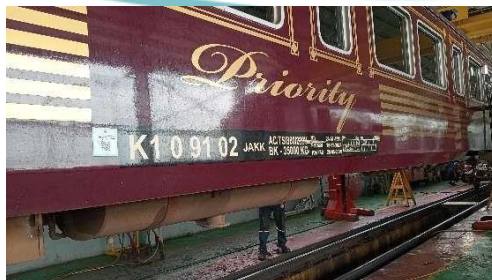
- Pada praktik hari ini, dilakukan perawatan pada rangkaian kereta dengan kode K1 0 91 02.
- Perawatan yang dilakukan berfokus pada sistem pengereman untuk memastikan kinerjanya tetap optimal.
- Salah satu tindakan yang dilakukan adalah mengganti brake block (balok rem) yang sudah mengalami keausan atau tidak layak pakai.
- Selain itu, dilakukan juga penandaan (marking) pada brake block. Tujuan dari marking ini adalah agar saat dilakukan perawatan berikutnya, jika brake block belum mengalami keausan yang signifikan, tanda ini bisa menjadi acuan batas keausan yang masih aman digunakan.
- Pemeriksaan juga dilakukan pada roda yang mengalami skied level 3, yaitu kondisi aus yang sudah parah
- Praktek P3

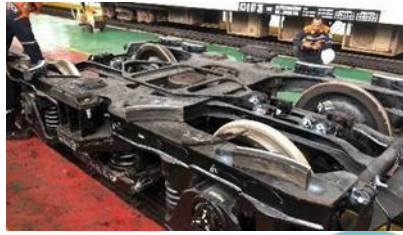
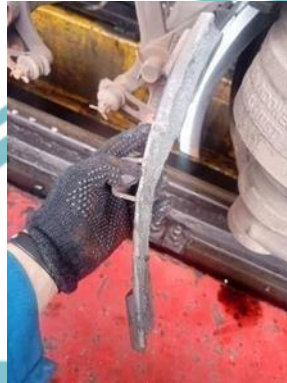
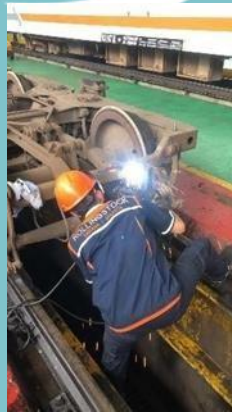
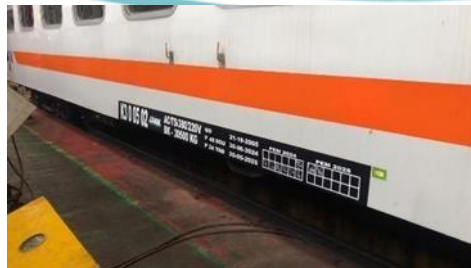
- Hari ini dilakukan pengecekan pada rangka bawah kereta dengan kode K3 0 05 02. Pemeriksaan dimulai dari brake block, yang setelah dicek ternyata sudah getas dan rapuh, sehingga perlu segera dilakukan penggantian untuk menjaga performa pengereman.
- Selanjutnya, dilakukan pengecekan pada rangka bogie, di mana ditemukan bahwa ring pengaman trangel mengalami korosi dan retak. Untuk mengatasi hal ini, dilakukan pengelasan pada pengaman trangel guna memperkuat kembali strukturnya.
- Pengecekan berikutnya dilakukan pada roda kereta, dan hasilnya menunjukkan bahwa roda pada bogie 2A mengalami skied level 2. Saat ini, kondisi roda masih dalam pantauan untuk menentukan langkah perbaikan lebih lanjut.
- Praktek P3

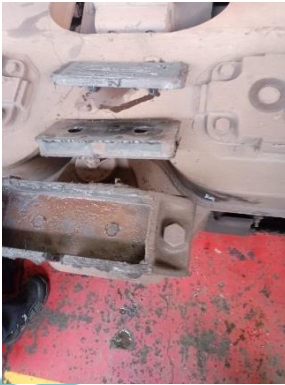
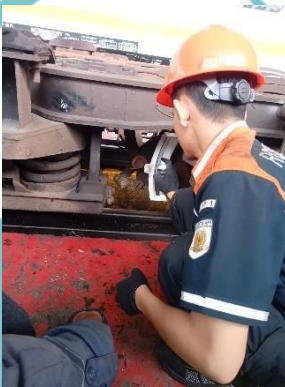
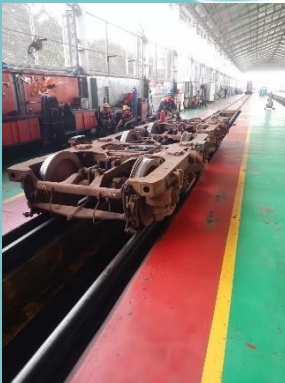
- Hari ini dilakukan perawatan pada kereta dengan kode K1 0 91 01, dengan fokus pengecekan pada bogie K5. Dalam proses perawatan, dilakukan beberapa pemeriksaan penting, salah satunya adalah pengecekan pada side bearer (plat tumpuan kereta) untuk memastikan kondisinya masih layak dan tidak mengalami kerusakan.
- Selain itu, dilakukan juga marking pada brake block, yaitu pemberian tanda sebagai batas keausan. Marking ini bertujuan untuk memantau kondisi brake block saat pengecekan berikutnya, sehingga dapat diketahui kapan harus dilakukan pergantian.
- Praktek P3

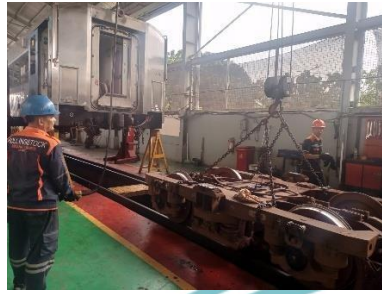
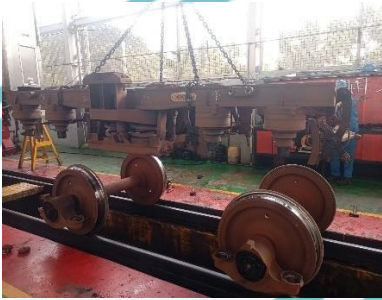
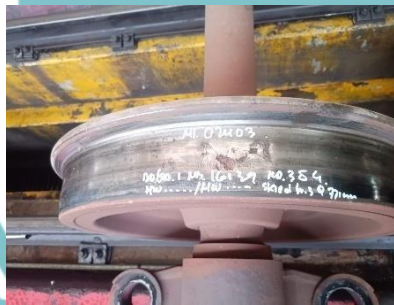
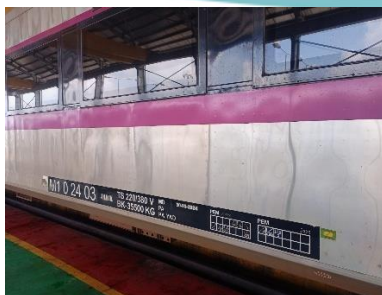
- Hari ini dilakukan pembongkaran bogie K10 pada rangkaian kereta M1 0 24 03. Pembongkaran ini bertujuan untuk menukar roda rangkaian M1 0 24 03 dengan roda dari rangkaian K3 0 24 47.
- Penukaran ini dilakukan karena roda pada rangkaian M1 0 24 03 mengalami kerusakan skied level 3, sementara rangkaian ini harus segera digunakan untuk operasional. Oleh karena itu, untuk memastikan kelancaran perjalanan, roda dari rangkaian K3 0 24 47 digunakan sebagai pengganti.
- Setelah proses penukaran selesai, rangkaian K3 0 24 47 langsung dikirim ke Balai Yasa Manggarai agar roda yang rusak dapat segera diperbaiki. Langkah ini dilakukan untuk memastikan semua rangkaian kereta tetap dalam kondisi optimal dan siap digunakan.
- Praktek P12

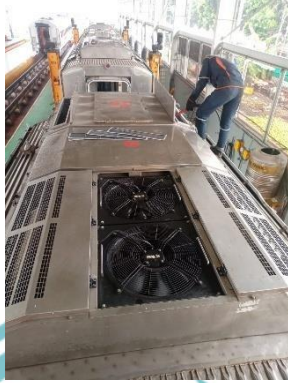
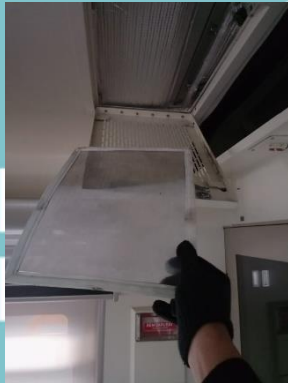
04/03/2024

- Hari ini dilakukan perawatan AC Package pada rangkaian kereta K1 0 24 25. Perawatan dimulai dengan membersihkan kompresor dan kondensor AC yang terletak di bagian atas kereta. Setelah itu, dilakukan pembersihan filter AC pada kondensor untuk memastikan aliran udara tetap optimal.
- Selanjutnya, dilakukan pembersihan indoor/evaporator, termasuk membuka dan membersihkan filter evaporator agar AC dapat bekerja lebih maksimal. Setelah semua komponen dibersihkan, dilakukan pemasangan kembali seluruh bagian AC.
- Sebagai tahap akhir, AC dihidupkan dan dilakukan pengecekan tegangan untuk memastikan sistem bekerja dengan baik.
- Praktek P6

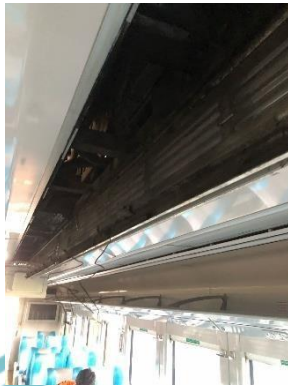
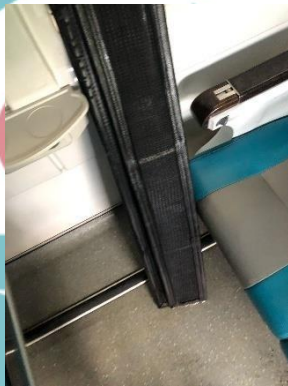
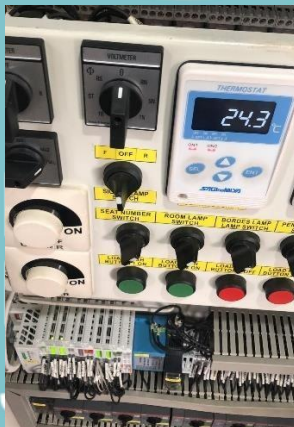
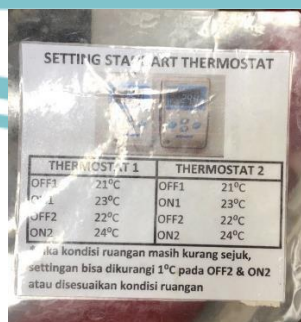
05/03/2025

- Hari ini dilakukan perawatan AC Package pada kereta K1 0 24 25. Perawatan dimulai dengan membersihkan ryten udara, yang bertujuan untuk memastikan sirkulasi udara tetap lancar serta sistem ventilasi bekerja lebih optimal.
- Selanjutnya, dilakukan penyetingan ulang sistem kelistrikan AC untuk mencegah terjadinya voltage drop yang dapat mempengaruhi kinerja AC. Penyetingan ini penting agar suplai listrik tetap stabil dan AC dapat bekerja dengan maksimal tanpa gangguan.
- Dilakukan penyetingan termostat sesuai standar agar suhu di dalam kabin tetap terjaga dengan baik. Dengan penyetelan yang tepat, AC dapat menyesuaikan suhu secara otomatis sesuai kebutuhan, sehingga kenyamanan penumpang selama perjalanan tetap terjamin.

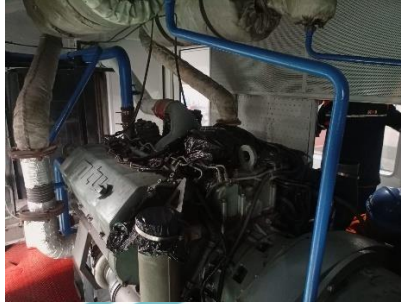
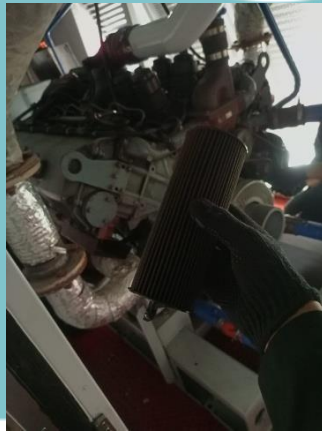
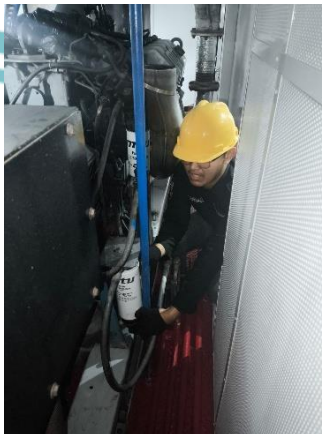
- Hari ini dilakukan perawatan genset pada kereta MP3 0 17 05, yang merupakan perawatan berkala setiap 300 jam. Perawatan ini bertujuan untuk memastikan genset tetap berfungsi dengan baik dan mendukung kelistrikan kereta selama operasional.
- Beberapa langkah yang dilakukan dalam perawatan ini antara lain membersihkan filter udara, menguras oli lama, serta mengganti filter oli dan filter solar.
- Dengan perawatan rutin ini, diharapkan kinerja genset tetap optimal dan dapat beroperasi dengan aman serta efisien.

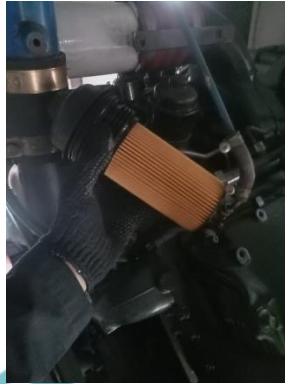
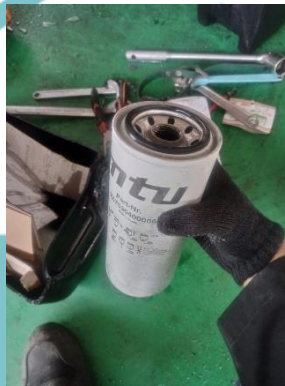
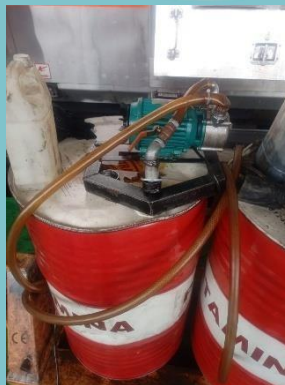
11/03/2025

- Hari ini dilakukan perawatan genset MTU tipe 1600 pada kereta P 0 19 04, yang merupakan perawatan berkala setiap 300 jam. Perawatan ini bertujuan untuk memastikan genset tetap bekerja dengan baik dan mendukung sistem kelistrikan kereta selama operasional.
- Beberapa komponen yang perlu diganti dalam perawatan ini meliputi filter solar, filter oli, dan tutup filter oli yang sudah aus atau slek. Selain itu, dilakukan pengurasan oli lama serta pembersihan radiator untuk menjaga suhu mesin tetap stabil.
- Dengan perawatan yang dilakukan secara berkala, genset dapat beroperasi dengan maksimal, menjaga stabilitas suplai listrik pada kereta.

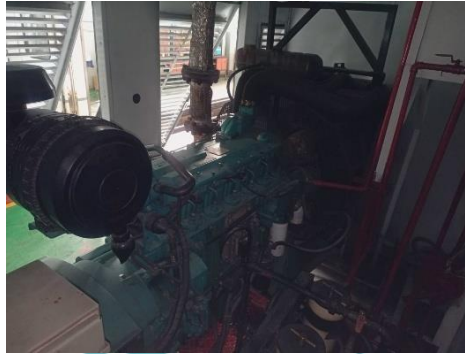
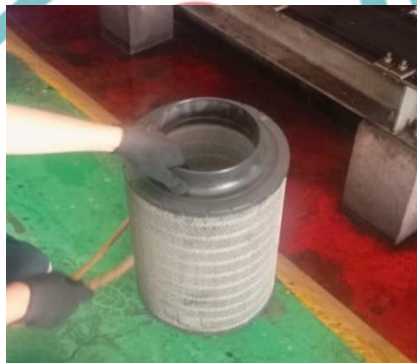
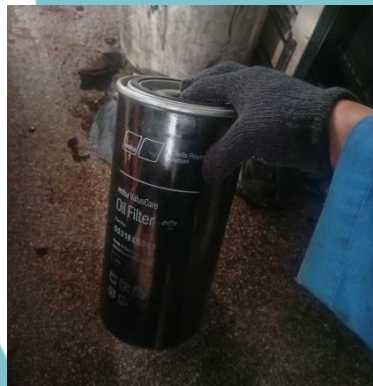
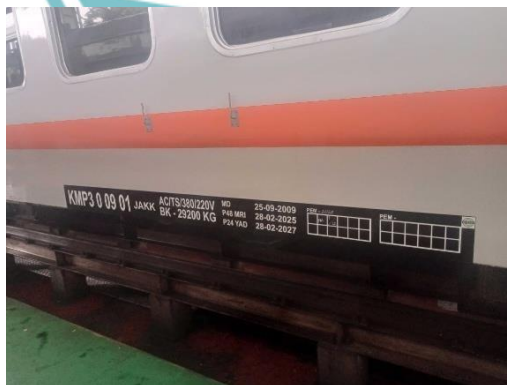
- Hari ini dilakukan perawatan P300 pada genset Volvo di kereta KMP3 0 09 01.
- Perawatan dimulai dengan membersihkan filter udara untuk memastikan sirkulasi udara tetap lancar. Selanjutnya, dilakukan pengurasan oli lama dan penggantian filter oli guna menjaga performa mesin tetap optimal. Setelah itu, dilakukan penggantian filter solar untuk memastikan bahan bakar yang digunakan bersih dari kotoran.
- Terakhir, pencucian radiator dilakukan untuk menjaga sistem pendinginan tetap berfungsi dengan baik dan mencegah mesin dari overheating.

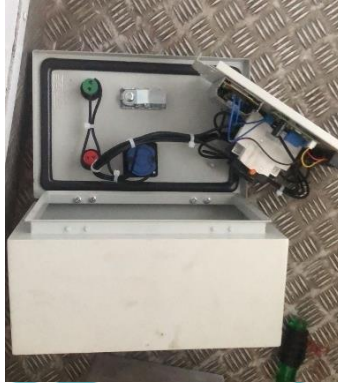
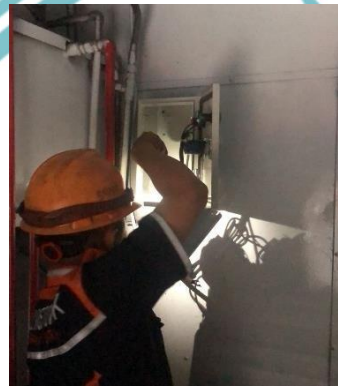
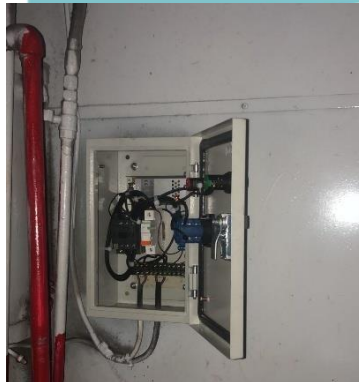
13/03/2025

- Praktek Harini Melakukan perawatan lanjutan pada Kereta KMP3 0 09 01
- Praktek hari ini melakukan instalasi Controler Pompa HSD
- Fungsi dari Controler Pompa HSD adalah Controller pompa High Speed Diesel (HSD) pada genset kereta api berfungsi untuk mengatur aliran bahan bakar dari tangki menuju mesin genset secara otomatis. Alat ini memastikan tekanan dan volume bahan bakar tetap stabil sesuai kebutuhan mesin. Selain itu, controller juga berperan sebagai sistem pengaman yang akan menghentikan suplai jika terdeteksi gangguan seperti kebocoran atau tekanan berlebih. Dengan adanya controller ini, kinerja genset menjadi lebih stabil, aman, dan efisien selama operasional kereta api berlangsung.

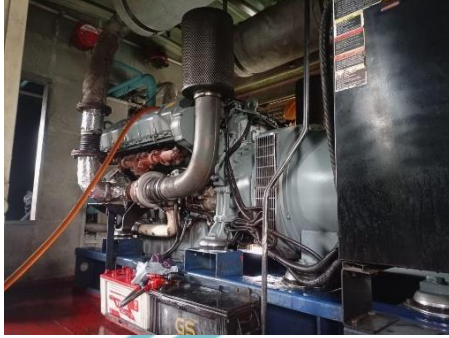
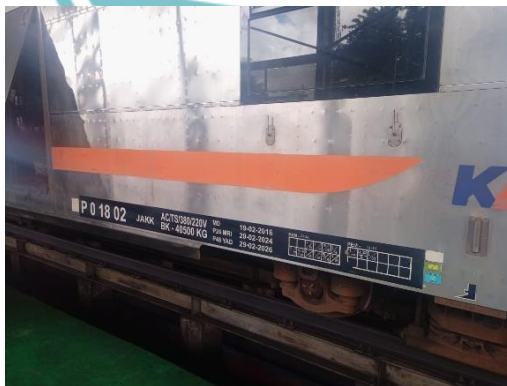
- Hari ini dilakukan perawatan P600 jam pada kereta P 0 18 02. Perawatan dimulai dengan penggantian oli dan filter oli untuk memastikan sistem pelumasan mesin tetap optimal.
- Selanjutnya, dilakukan pembersihan filter udara agar sirkulasi udara ke mesin lebih lancar, serta pembersihan radiator untuk menjaga suhu mesin tetap stabil.
- Terakhir, dilakukan penggantian tutup terminal aki guna memastikan koneksi listrik tetap aman dan tidak terjadi korsleting.

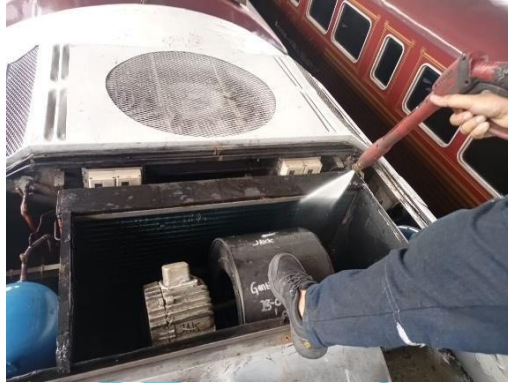
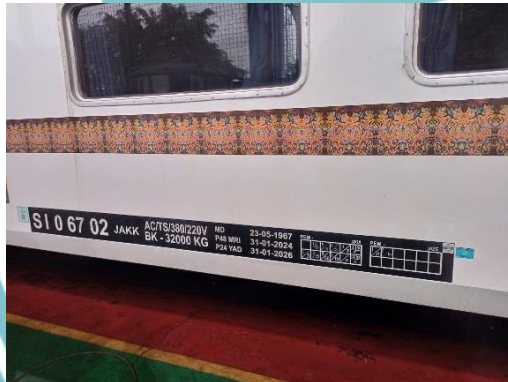
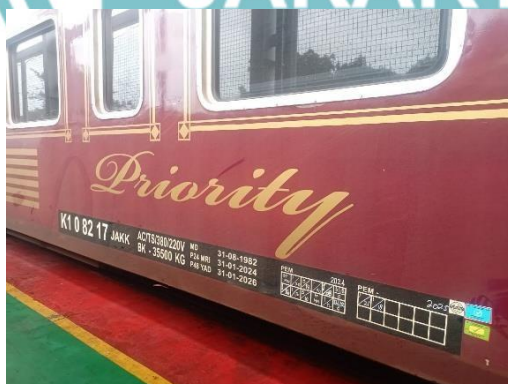
- Hari ini telah melakukan Perawatan AC package pada kereta SI 0 67 02 dan Kereta K1 0 82 17
- Di mulai dengan membuka cover panel atas AC
- Setelah di lakukan pembongkaran pada panel AC maka di lakukan penyemprotan air bertekanan pada evaporator AC
- Setelah itu di lanjut membersihkan kondensor
- Setelah di bersihkan semua di lanjut pengeringan tujuan pengeringan ini agar tidak terjadinya korsleting

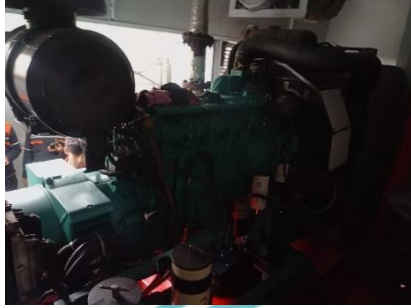
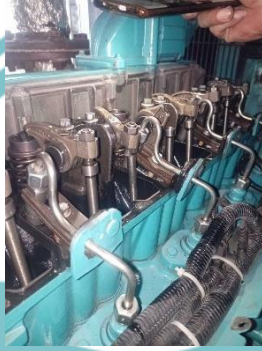
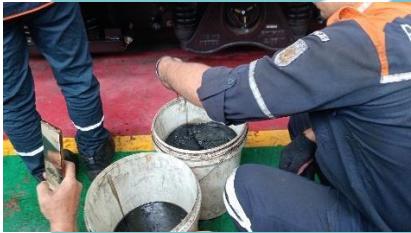
20/03/2025

- Hari ini telah melakukan perawatan kereta KMP3 0 65 08
- Langkah awal di lakukan pengecekan komponen mesin di bagian cylinder head
- Setelah di lakukan pengurusan mesin di isi oli kembali lalu di lakukan pengecekan lagi
- Setelah di lakukan pengecekan ternyata ada 2 komponen mesin yang mengalami kerusakan di bagian kleb yaitu rockerarm maka harus di lakukan pembongkaran total

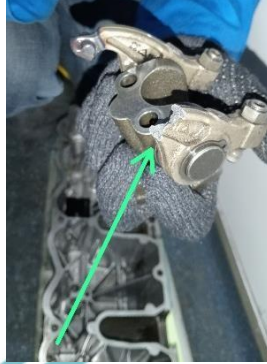
21/03/2025

- Hari ini melanjutkan Praktik yang kemarin yaitu melakukan pergantian rock arm yang patah
- Setelah di lakukan pergantian maka di lakukan pengetesan menggunakan alat automatic load bank
- Test ini bertujuan mengetahui berapa daya kva yang di hasilkan oleh genset dan mengetahui beban daya genset tersebut

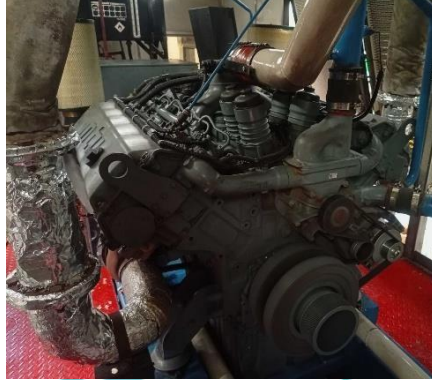
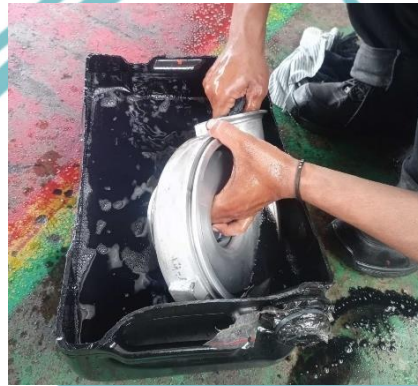
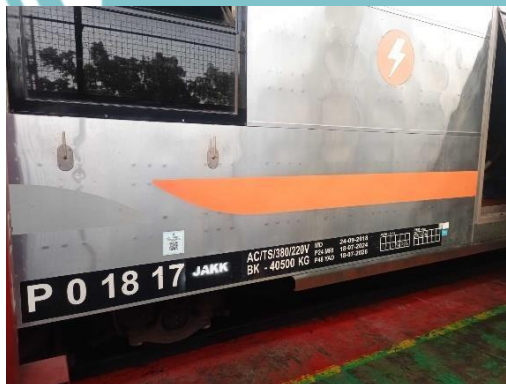
- Hari ini telah melakukan perawatan P1200 jam pada kereta P 0 18 17
- Perawatan meliputi seperti ganti oli,filter solar serta pengecekan batrai
- Ada bebrapa part yang di ganti pada P1200 jam ini yaitu mengganti filter udara
- Lalu berikutnya di lakukan perawatan turbocharger seperti gambar di atas (perawatan ini biasanya di lakukan di atas P1000)

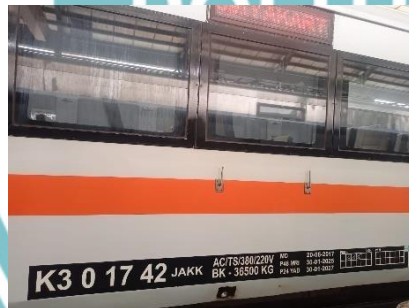
- Perbaikan Hari ini dilakukan praktik perbaikan pada dua rangkaian kereta, yaitu kereta K3 0 12 14 dan K3 0 17 42.
- Untuk kereta K3 0 12 14, perbaikannya dilakukan pada bagian flyducting, karena sebelumnya sering terjadi rembesan air dari dinding bagian atas. Setelah diperiksa, ditemukan bahwa bagian penutup flyducting mengalami sobek, sehingga air bisa masuk dan merembes ke dalam kereta. Maka dari itu, dilakukan perbaikan agar flyduct kembali tertutup rapat.
- Sedangkan untuk kereta K3 0 17 42, perbaikannya dilakukan dengan mengganti kompresor AC karena kompresor sebelumnya sudah tidak bekerja secara optimal dan harus segera diganti agar pendingin udara bisa kembali berfungsi normal.

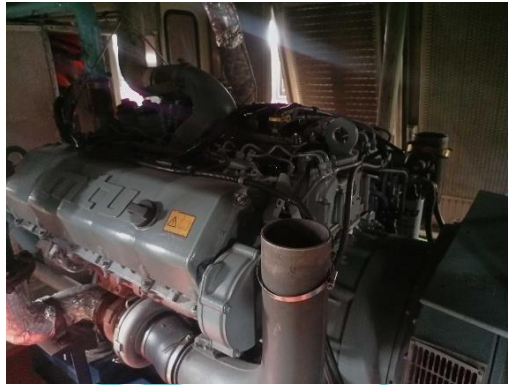
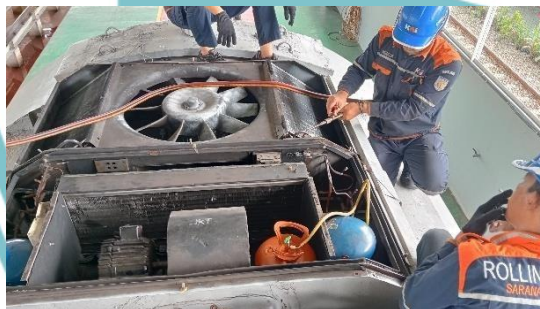
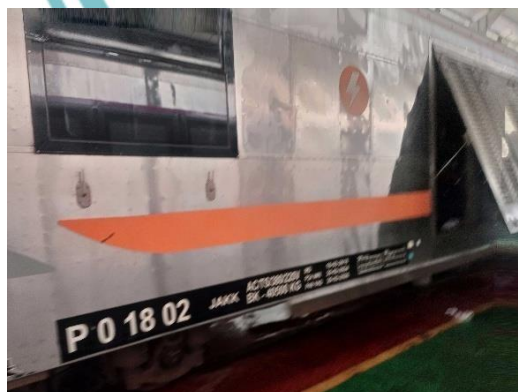
- Hari ini dilakukan perawatan pada dua rangkaian kereta, yaitu kereta pembangkit P 0 18 02 dan kereta penumpang K1 0 95 22.
- Pada kereta pembangkit P 0 18 02, dilakukan perawatan P300 jam, yang meliputi penggantian oli mesin, filter solar, serta seal radiator. Selain itu, radiator juga dibersihkan agar sistem pendingin tetap bekerja maksimal.
- Sementara itu, pada kereta penumpang K1 0 95 22, dilakukan perawatan sistem AC. Tim melakukan pemeriksaan kebocoran pada kompresor dan setelah ditemukan kebocoran, segera dilakukan perbaikan. Setelahnya, dilakukan pengisian ulang refrigerant.

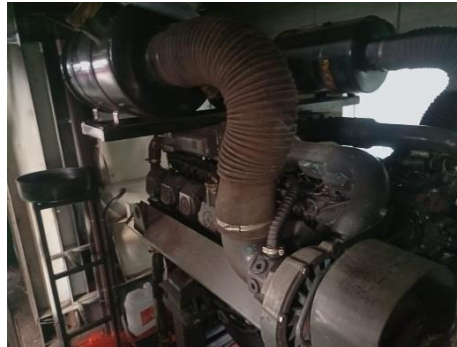
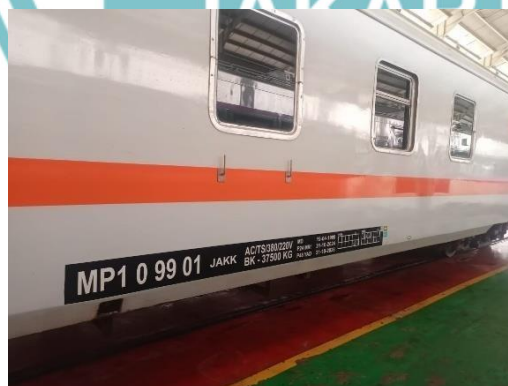
- Hari ini dilakukan perawatan P300 jam pada kereta pembangkit MP1 0 99 01. Perawatan ini dilakukan secara berkala untuk menjaga performa genset tetap optimal.
- Beberapa komponen penting seperti filter oli dan filter solar diganti karena berfungsi untuk menyaring kotoran agar tidak masuk ke dalam sistem mesin.
- Setelah itu dilakukan flushing oli, yaitu proses pengurasan oli lama yang sudah kotor lalu diganti dengan oli baru. Kemudian area sekitar mesin juga dibersihkan agar tidak ada sisa oli atau debu yang bisa mengganggu kinerja mesin.
- Langkah terakhir adalah pengecekan kondisi baterai menggunakan alat. Hasil pemeriksaan menunjukkan bahwa baterai masih dalam kondisi sehat 100%, artinya masih kuat dan tidak perlu diganti.

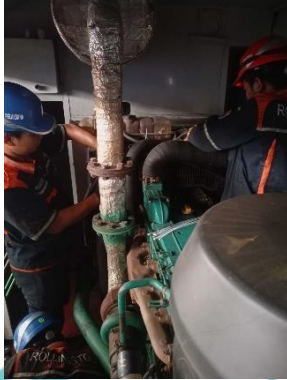
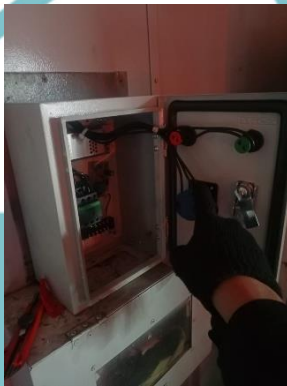
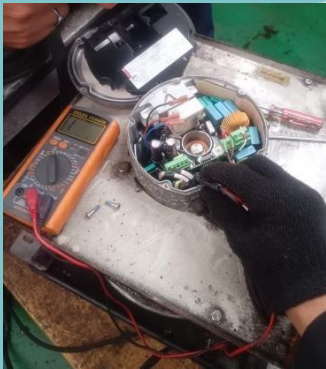
- Hari ini Telah Melakukan perawatan P100 Pada Kereta KMP3 0 65 17.
- Perawatan yang di lakukan seperti mengganti oli, filter oil, filter solar dan dll.
- Setelah di lakukan perawatan di lanjut melakukan pemasangan panel HSD ( Controller pompa HSD berfungsi mengatur dan menstabilkan aliran bahan bakar diesel ke genset secara otomatis. Alat ini menjaga tekanan bahan bakar tetap sesuai kebutuhan dan mencegah kerusakan akibat kebocoran atau gangguan aliran, sehingga genset dapat bekerja efisien dan aman.
- Lalu berikutnya di lakukan perbaikan pada blower motor fan.

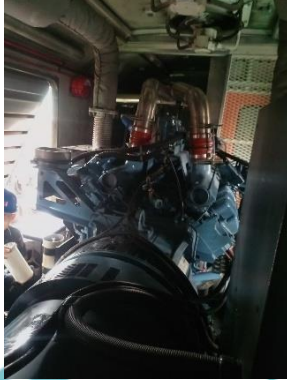
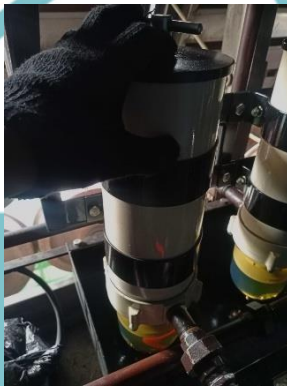
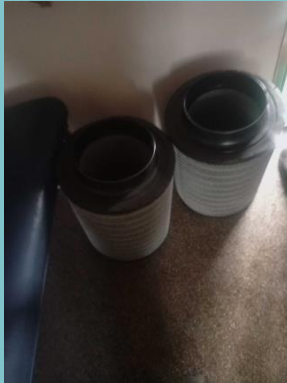
- Hari ini telah melakukan perawatan P300 jam pada Kereta P 0 24 03
- Adapun beberapa Part yang di lakukan seperti melakukan pembersihan pada filter udara
- Dan langkah berikutnya di lakukan pergantian filter oli dan filter solar
- Di lakukan pengurasan solar pada water sparator dan di lakukan pengisian ulang.

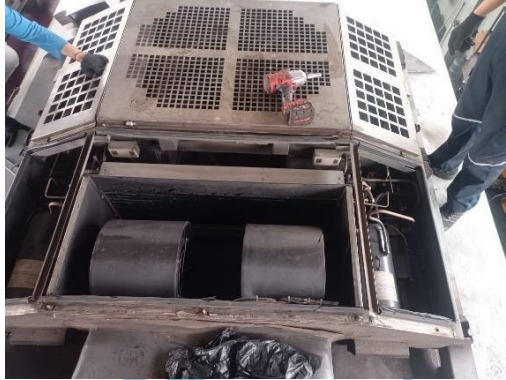
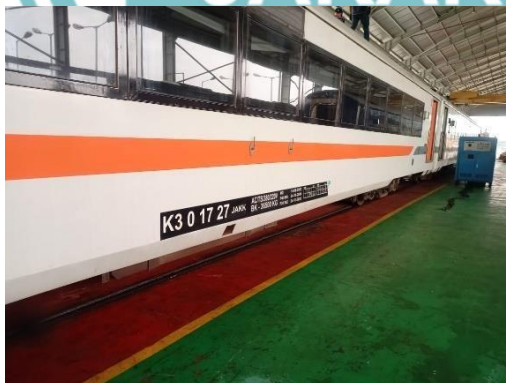
- Hari ini Telah Melakukan Perawatan pada Kereta K3 017 27
- Perawatan yang di lakukan adalah Perawatan AC packed
- Dilakukan Pembersihan pada komponen komponen utama AC (kondensor , evaporator, Kompresor dan dll)
- Serta di lakukan pengukuran tegangan kelistrikan pada interior kereta.

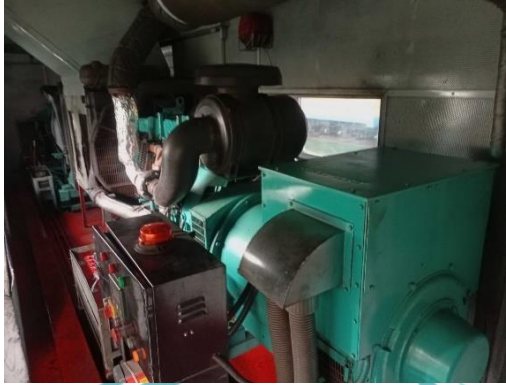
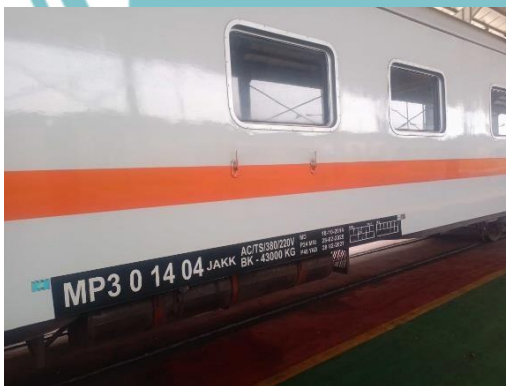
- Hari Ini telah P600 pada Kereta MP3 0 14 04
- Perawatan ini terdiri dari 2 engine. Perawatan ini meliputi seperti pergantian filter solar, filter oli dan dll
- Berikutnya pembersihan filter udara
- Di lakukan pengurasan solar pada watersparator ini bertujuan agar performa genset agar tidak berebet
