## LAPORAN PRAKTIK KERJA LAPANGAN PERAWATAN SUB

### UNIT DEPO KERETA BESAR A JAKARTA

*“STUDI KASUS PERAWATAN PADA RODA KERETA YANG  
MENGALAMI KERUSAKAN METODE ROOT CAUSE ANALYSIS”*

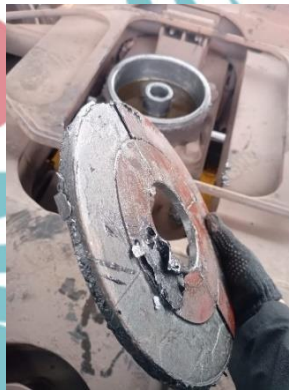
**B) Melakukan pengecekan pada center plat**

(Contoh kerusakan pada center plat yang mengalami kerusakan atau patah pada sisinya)

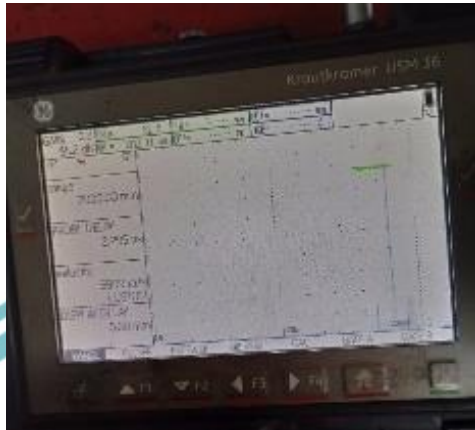
(Contoh gambar dan pengaplikasian pengujian alat crack detector pada as roda)

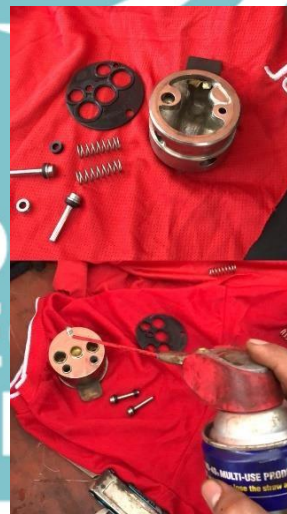
(Proses pembersihan insert supaya saluran angin pada pengereman tidak ada debu atau hal apapun yg tersumbat)

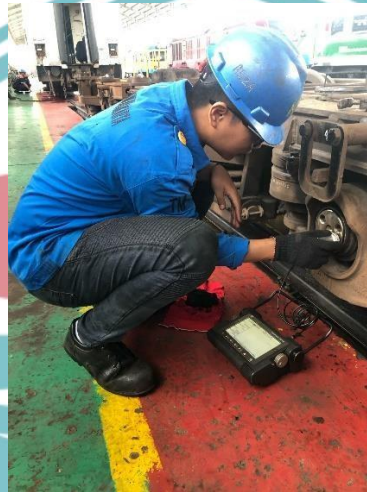
Perawatan P6 akan di lakukan pengujian crack pada AS roda, Supaya mengetahui Keretakan atau korosi pada AS roda.

1. Lakukan pengujian crack detektor pada as roda.

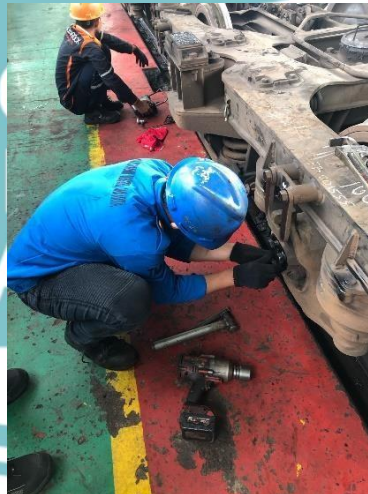
2. Lanjutkan dengan mengganti locking plat pada bearing roda.

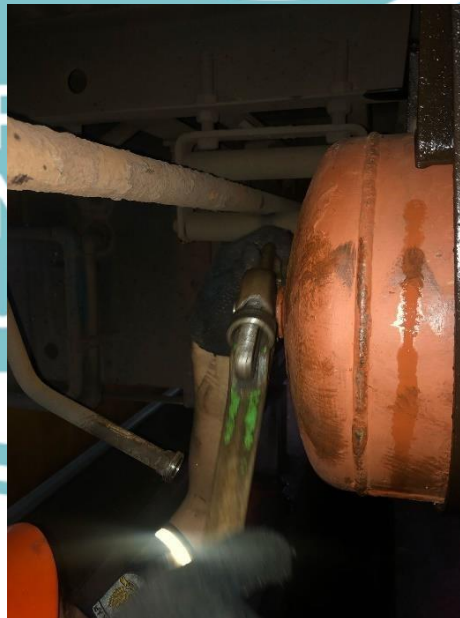
(Pemasangan regulator tangki AR untuk menghubungkan pipa angin dan tangki AR)

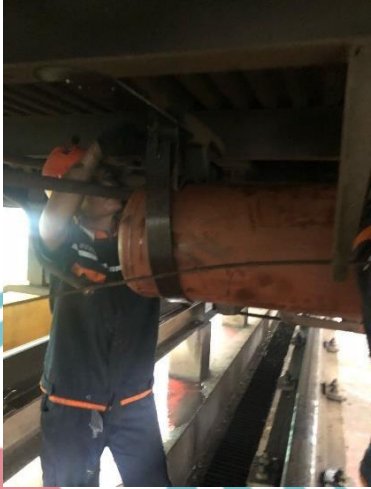
| | | <p>(Pengencangan pengait tangki AR supaya menempel pada bogie kereta)</p> | |

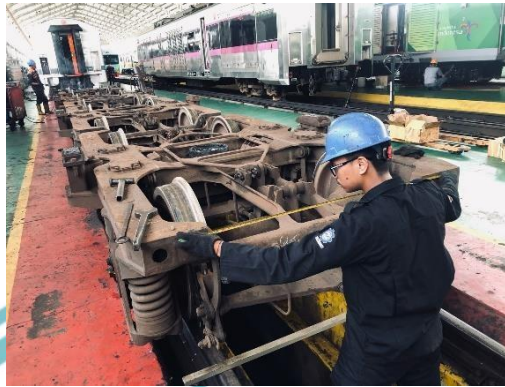
(Proses pengukuran panjang sisi pada bogie)

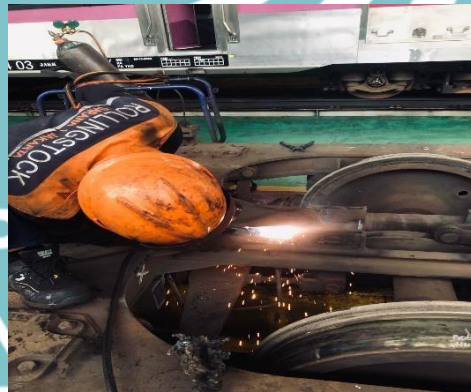
(Proses pengelasan pengaman triangle untuk memperbaikinya)

1. Di lakukannya proses perbaikan dengan metode pengelasan SMAW (Shielded Metal Arc Welding) untuk mengembalikan pengaman triangle ke posisi semula.

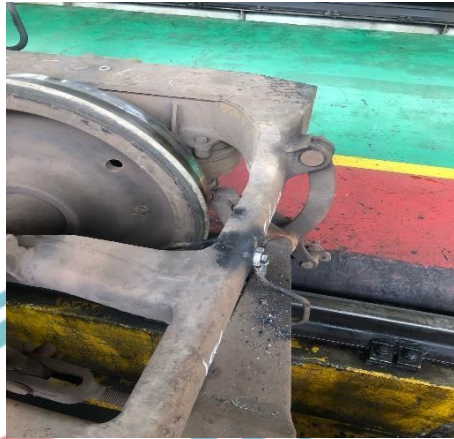
| | | <p>(Hasil Pengaman triangle yang sudah di perbaiki)</p> | |

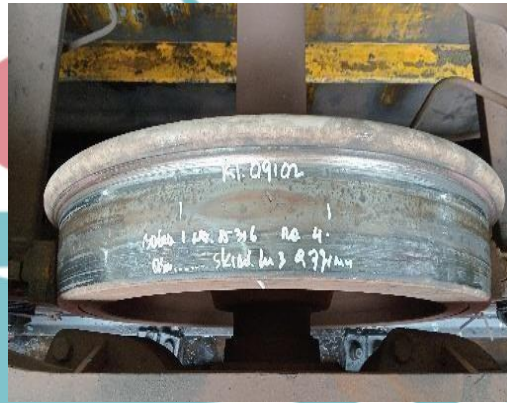
3. Penemuan skied lv3 keausan roda yg harus di pantau.

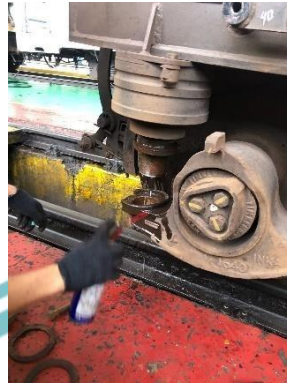
(Proses pembersihan rouber bounded dengan WD untuk membersihkan kerak - kerak)

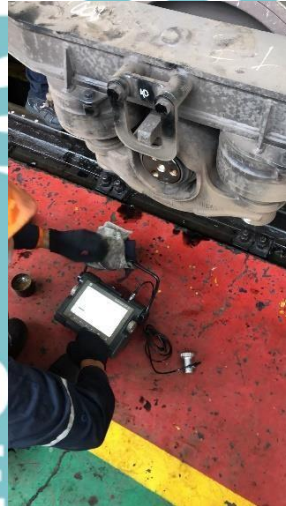
3. Proses crack pada as roda berfungsi untuk mengetahui korosi atau tidak pada as roda

(Proses pengecekan as roda dengan crack detektor)

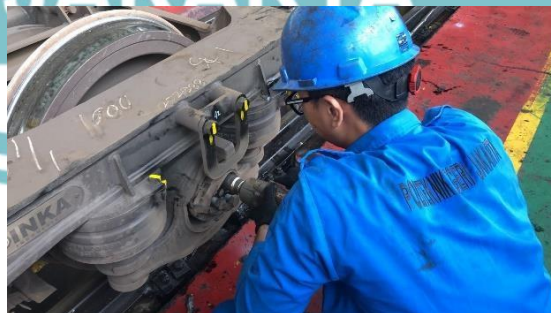
(dilanjutkan dengan mengganti locking plat, lalu dilanjut memasang kembali bering roda dan dikencangkan kembali mur bering dengan intek)

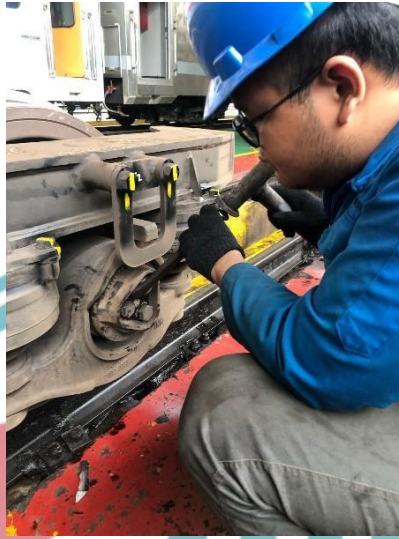
(Lalu pahat locking plat supaya mur pada bearing roda tidak copot saat roda berputar dengan kecepatan tinggi}
