No. 21/TA/D3-KS/2025

**TUGAS AKHIR**

**ANALISIS TINGKAT KERUSAKAN JALAN RAYA TELUK LADA  
STA 0+000 – STA 3+500 MENGGUNAKAN METODE PCI  
(*PAVEMENT CONDITION INDEX*) DAN BINA MARGA**

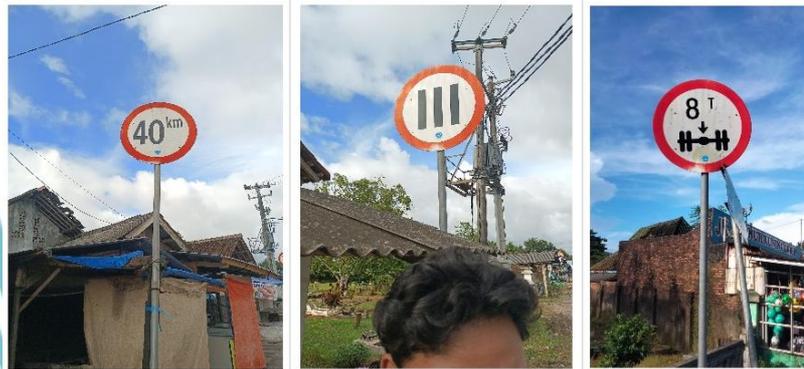
Jalan Raya Teluk Lada di Kabupaten Pandeglang, Provinsi Banten, memiliki peranan penting sebagai akses utama yang menghubungkan Kecamatan Panimbang dan Kecamatan Munjul. Perlu diketahui jalan tersebut merupakan jalan kelas III C dengan beban maksimal 8 ton dan kecepatan maksimum 40 km/jam.

Gambar 1. 1 Kecepatan Rencana, Kelas Jalan, dan Beban Maksimal Jalan Raya Teluk Lada  
Sumber: (Dokumentasi Penulis, 2025)
