**STUDI KASUS PERAWATAN KOMPONEN BLOK REM  
PADA SISTEM Pengereman Kereta di PT Kereta Api  
Indonesia (Persero) DAOP 1 Jakarta**

**LAPORAN TUGAS AKHIR**

**PROGRAM STUDI D3 – TEKNIK MESIN**

**POLITEKNIK NEGERI JAKARTA**

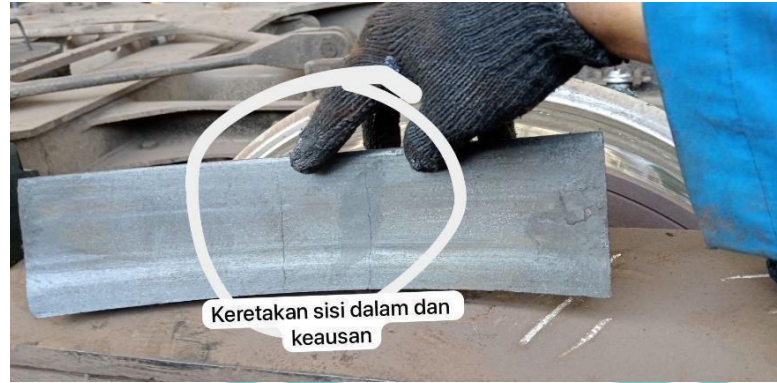
Gambar 1.2 Keretakan sisi dalam dan keausan  
(Sumber:Dokumentasi Pribadi, 2025)

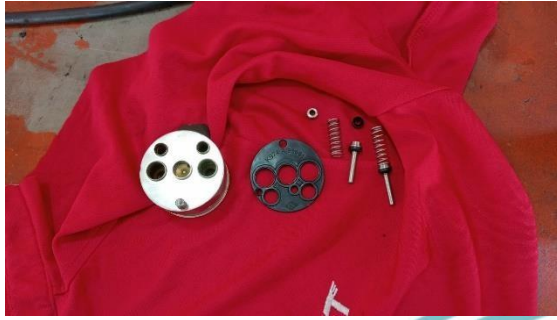
Pembersihan *insert* pada komponen *distributor valve*

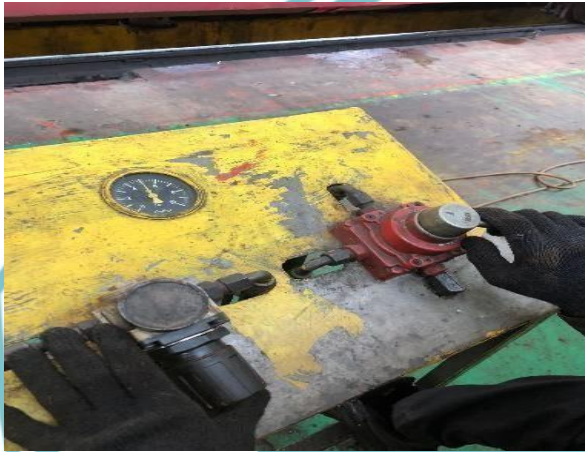
Alat pengujian rem kereta
