### STUDI KASUS PENYEBAB KERUSAKAN *CRANKSHAFT* PADA *ENGINE BULLDOZER* KOMATSU D375A-6R

PROGRAM STUDI DIPLOMA III TEKNIK MESIN  
JURUSAN TEKNIK MESIN  
POLITEKNIK NEGERI JAKARTA  
JULI, 2025

Penelitian ini membahas penyebab kerusakan *crankshaft* pada *engine* Bulldozer Komatsu D375A-6R melalui pendekatan studi kasus di lapangan. *Crankshaft* merupakan komponen vital dalam sistem transmisi tenaga mesin, sehingga kerusakannya dapat menyebabkan gangguan serius pada operasional alat berat. Metode analisis yang digunakan meliputi inspeksi visual, serta evaluasi riwayat perawatan dan pola operasi unit. Selain itu, pendekatan *Fishbone Diagram* dan *Root Cause Analysis* digunakan untuk mengidentifikasi faktor-faktor utama penyebab kerusakan. Hasil penelitian menunjukkan bahwa kerusakan *crankshaft* umumnya disebabkan oleh pelumasan yang tidak optimal, keausan material akibat umur pakai, serta beban kerja berlebih yang melebihi kapasitas desain mesin. Faktor lain yang turut berkontribusi adalah kesalahan dalam prosedur perawatan dan pemasangan komponen. Rekomendasi yang diberikan meliputi peningkatan pengawasan kualitas pelumasan, penerapan preventive maintenance secara disiplin, serta

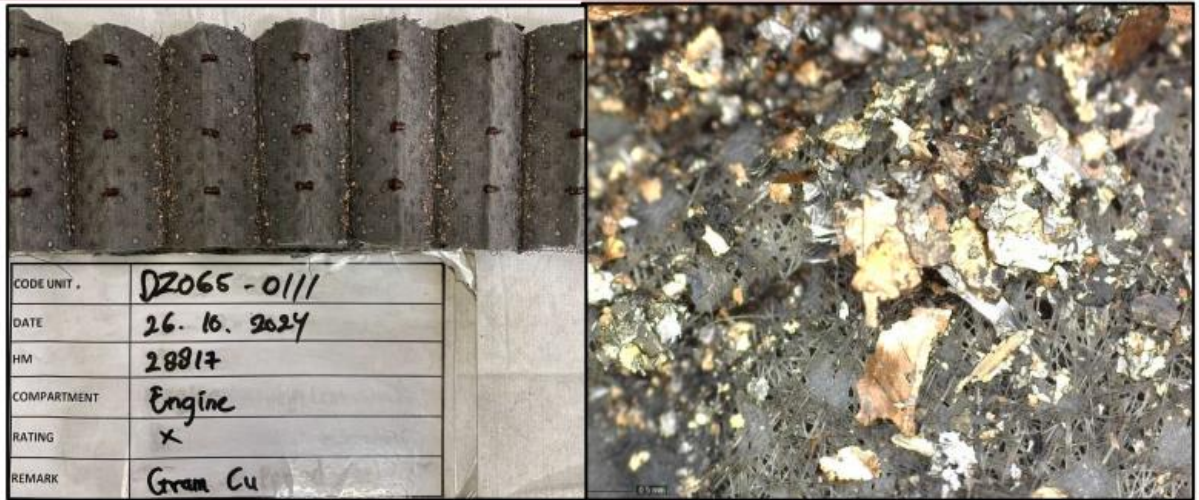
### Lampiran 3 Temuan gram pada cutting filter engine.

### Temuan gram pada Cutting filter Engine (Rating X)
