**ANALISIS KERUSAKAN PADA BUCKET CYLINDER
GROUP MINI HYDRAULIC EXCAVATOR 302.5
DI WORKSHOP TEKNIK ALAT BERAT
POLITEKNIK NEGERI JAKARTA**

Laporan ini disusun sebagai salah satu syarat untuk menyelesaikan pendidikan
Diploma III Program Studi Teknik Alat Berat, Jurusan Teknik Mesin

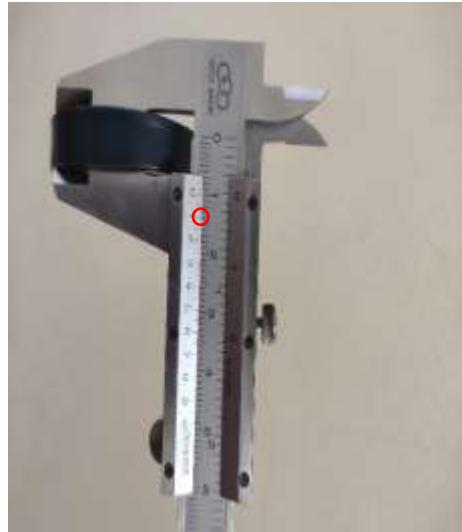
Pengukuran Groove Axial Width

Seal U-Cup (10,1 mm)

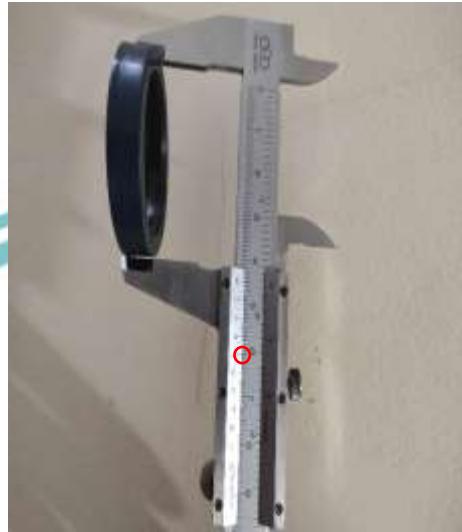
Pengukuran Groove Diameter

Seal U-Cup (45,4 mm)

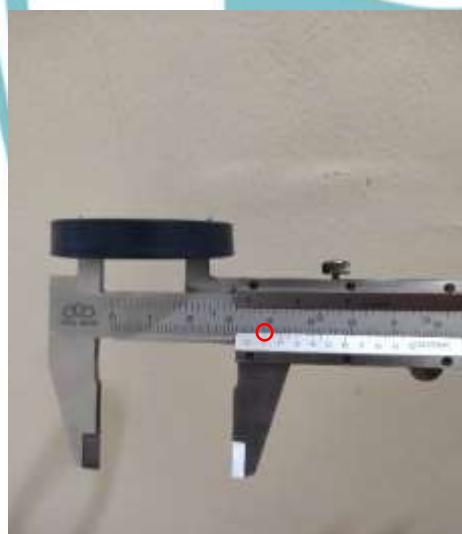
Pengukuran Rod Diameter

Seal U-Cup (35,1 mm)

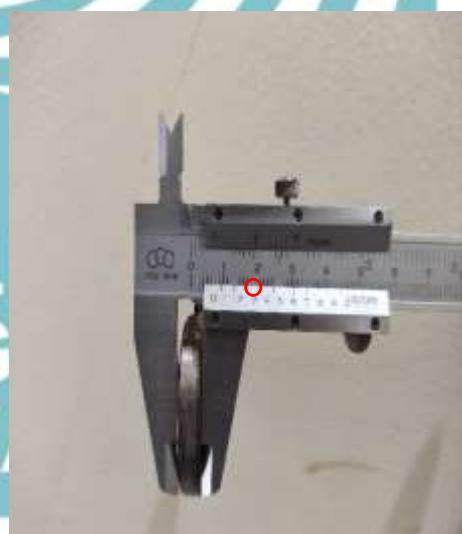
Pengukuran Groove Axial Diameter

Seal Lip-Type (7,3 mm)

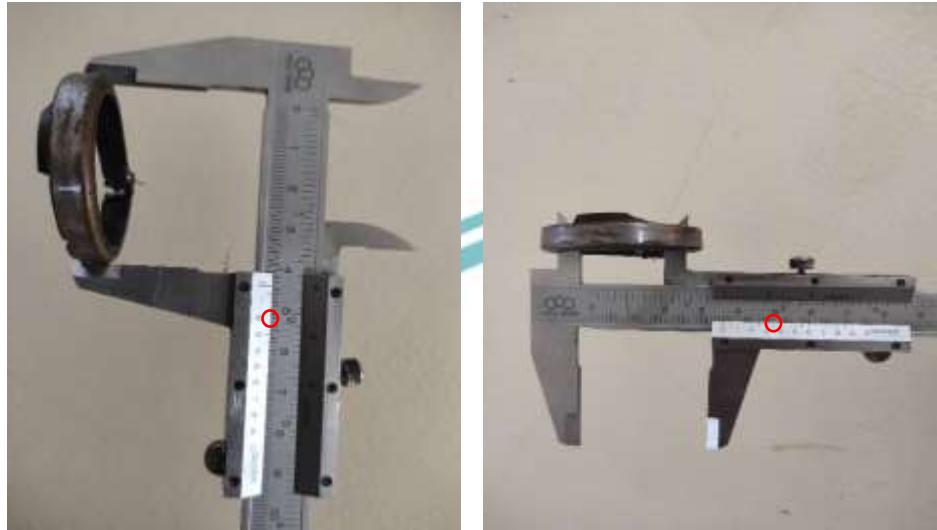
Pengukuran Groove Diameter
Seal Lip-Type (44,2 mm)

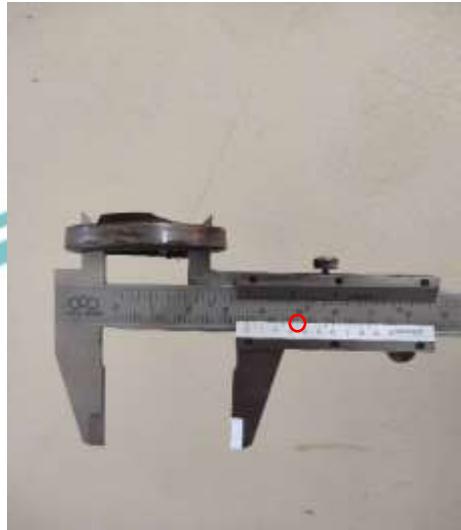
Pengukuran Rod Diameter
Seal Lip-Type 36,35 mm)

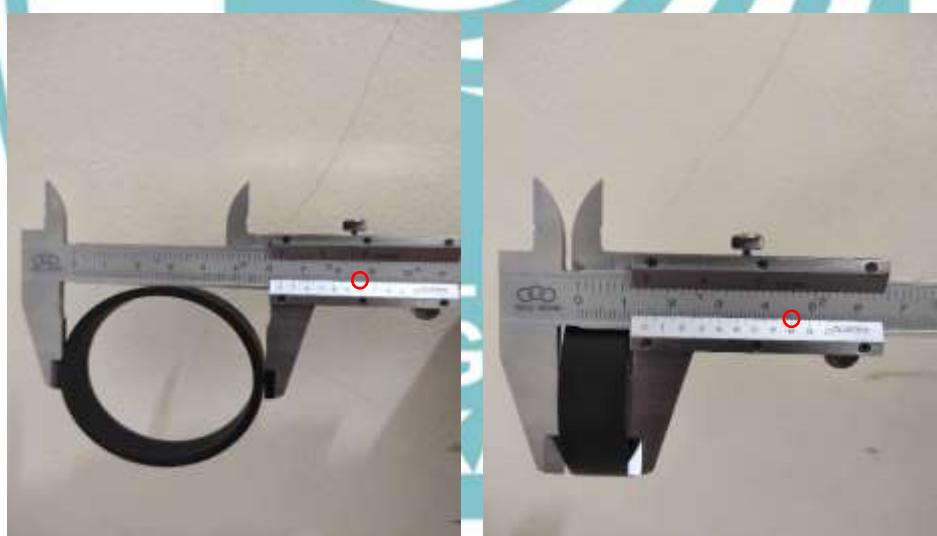
Pengukuran Bore Diameter
Ring Wear Piston (63,6 mm)

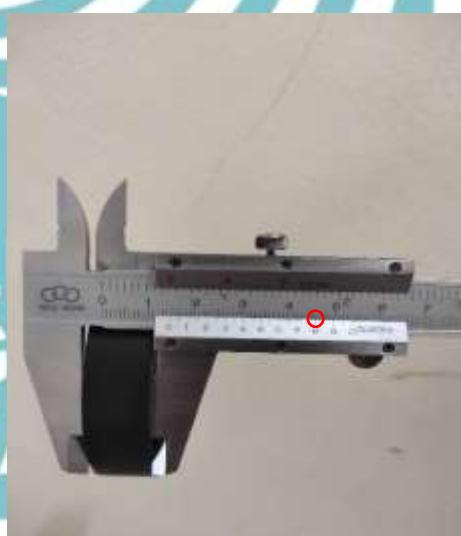
Pengukuran Groove Axial Width
Ring Wear Piston (14,8 mm)

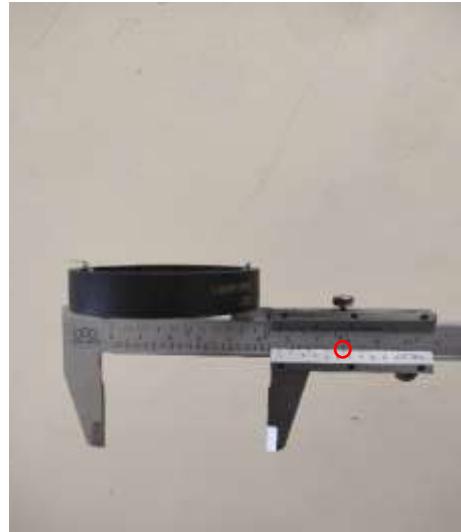
Pengukuran Groove Diameter
Ring Wear Piston (57,55 mm)

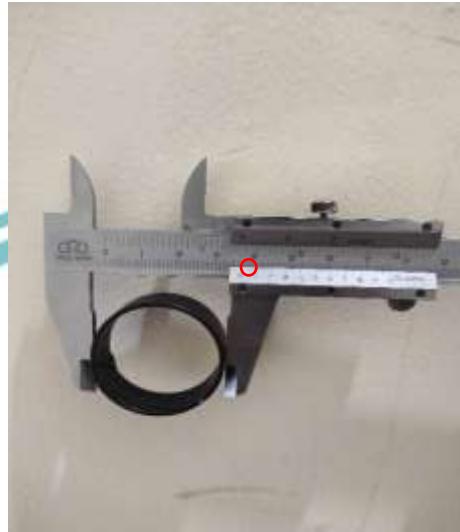
Pengukuran Bore Diameter
Ring Wear Head (37,05 mm)

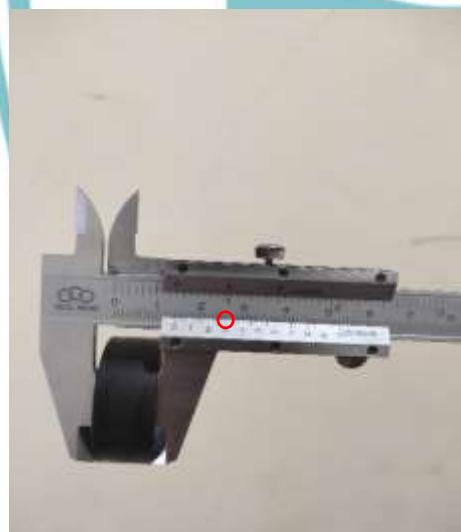
Pengukuran Groove Axial Width
Ring Wear Head (14,3 mm)

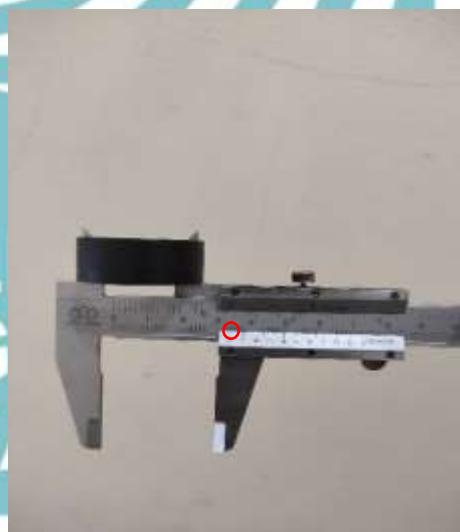
Pengukuran Groove Diameter
Ring Wear Head (34 mm)

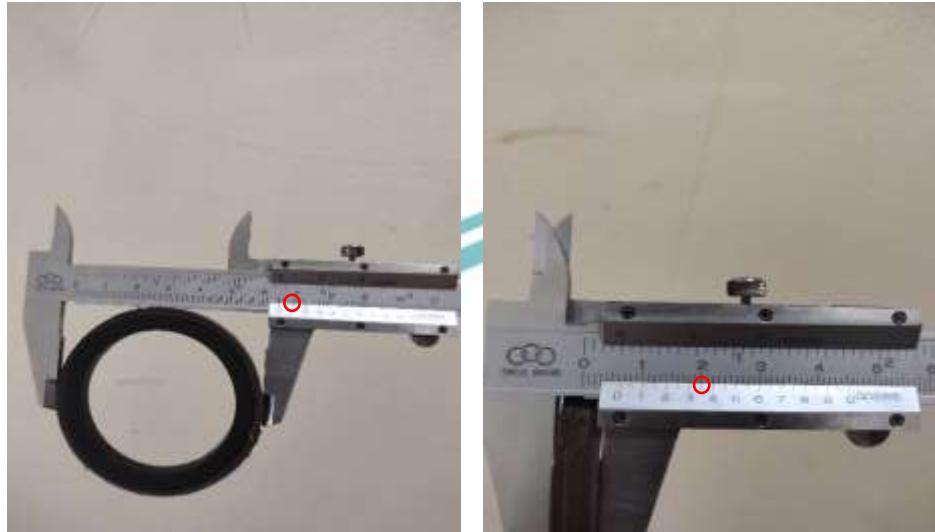
Pengukuran Bore Diameter

Seal Piston (65,1 mm)

Pengukuran Groove Axial Width

Seal Piston (6,35 mm)

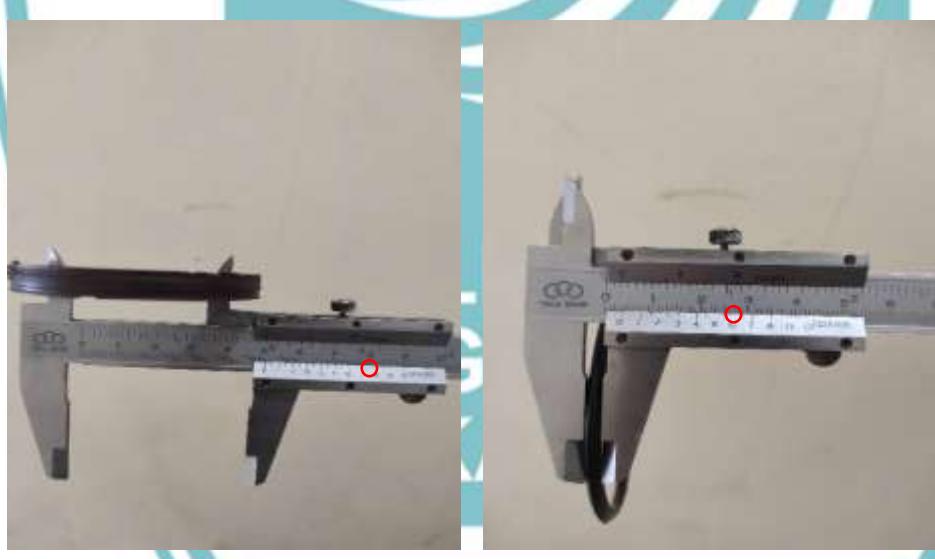
Pengukuran Groove Diameter

Seal Piston (50,75 mm)

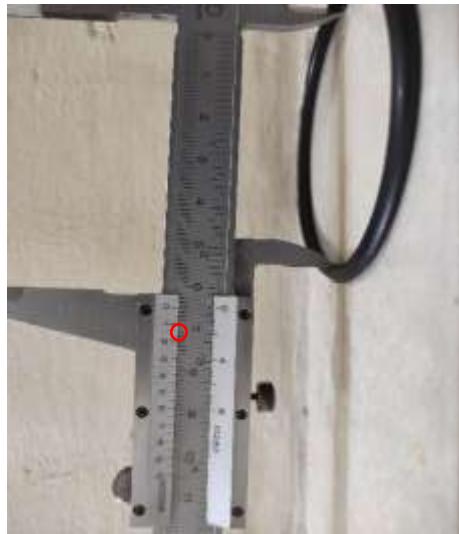
Pengukuran *O-Ring Inside Diameter*

Seal O-Ring 1 (65,15 mm)

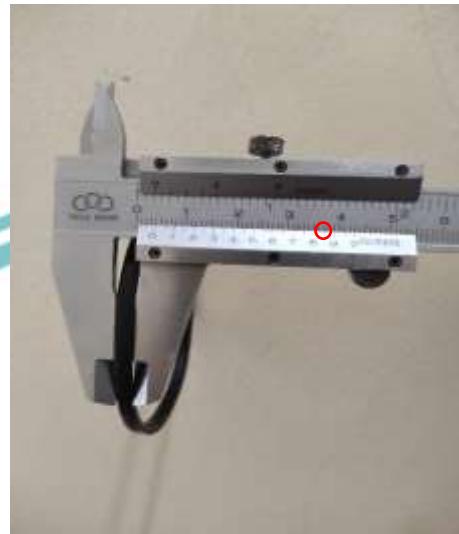
Pengukuran *Cross Section Diameter*

Seal O-Ring 2 (3,85 mm)

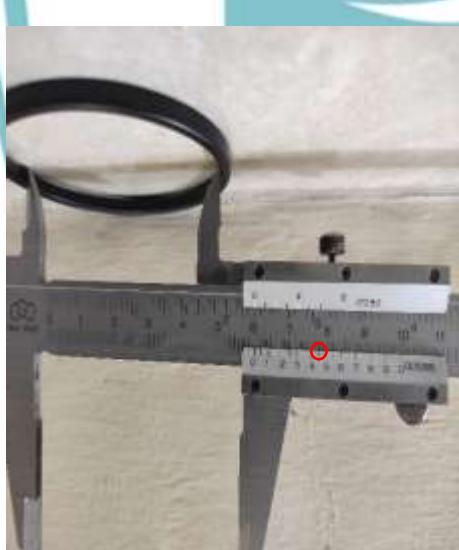
Pengukuran *O-Ring Inside Diameter*

Seal O-Ring 2 (60,45 mm)

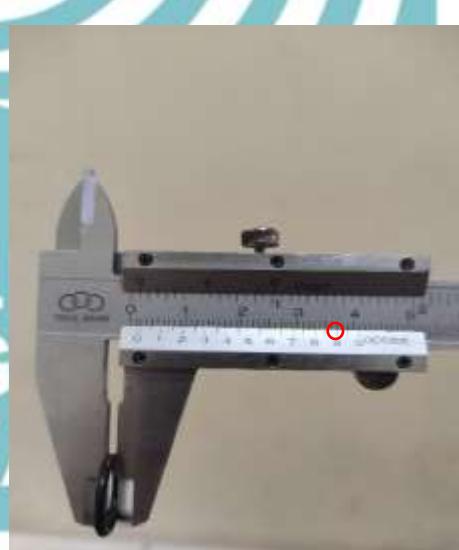
Pengukuran *Cross Section Diameter 1*

Seal O-Ring 3 (1,9 mm)

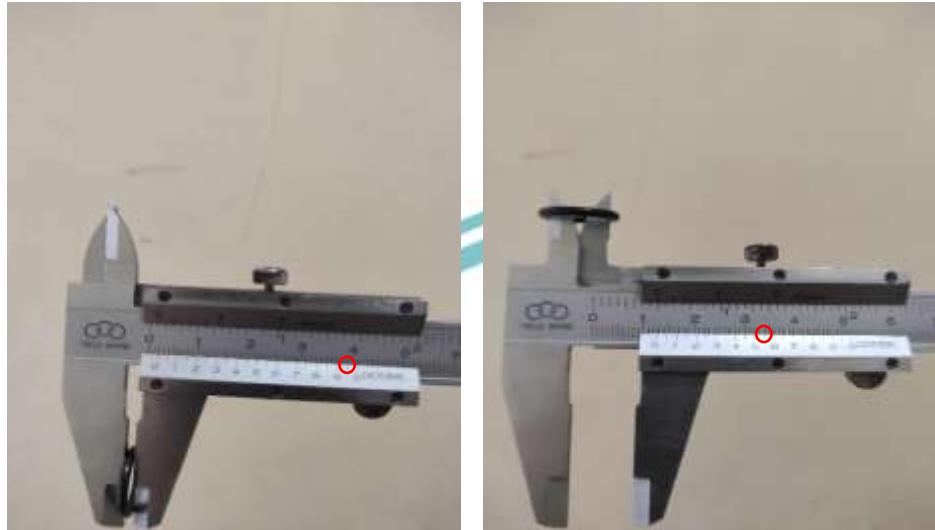
Pengukuran Cross Section Diameter 2
Seal O-Ring 3 (1,95 mm)

Pengukuran O-Ring Inside Diameter 1
Seal O-Ring 3 (12,55 mm)

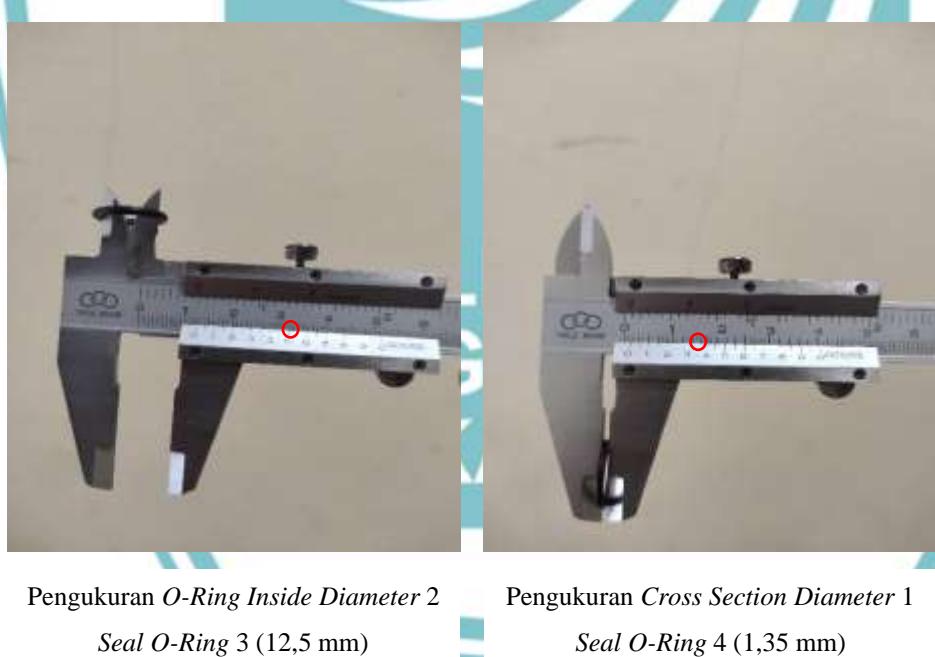
Pengukuran O-Ring Inside Diameter 2
Seal O-Ring 3 (12,5 mm)

Pengukuran Cross Section Diameter 1
Seal O-Ring 4 (1,35 mm)

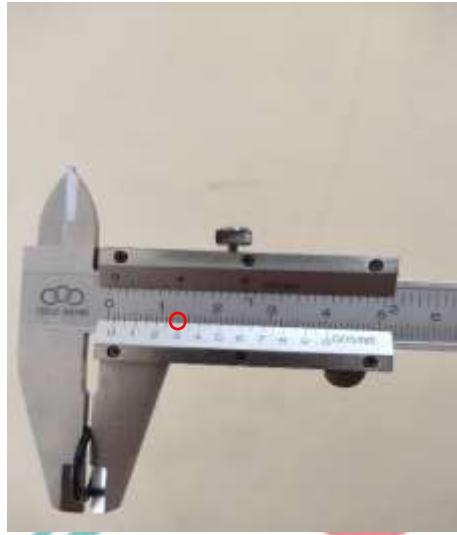
Pengukuran Cross Section Diameter 2
Seal O-Ring 4 (1,3 mm)

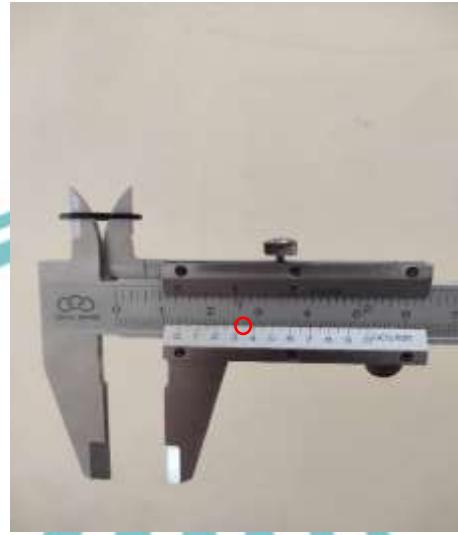
Pengukuran O-Ring Inside Diameter 1
Seal O-Ring 4 (13,5 mm)

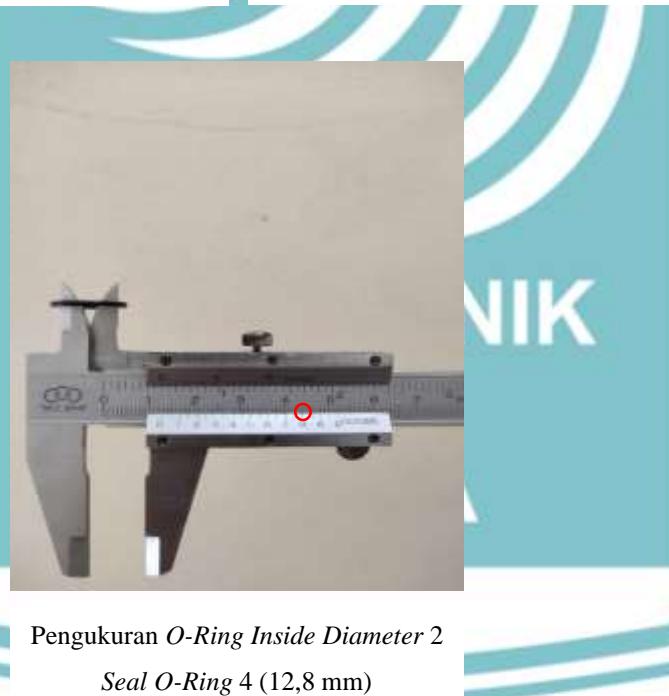
Pengukuran O-Ring Inside Diameter 2
Seal O-Ring 4 (12,8 mm)

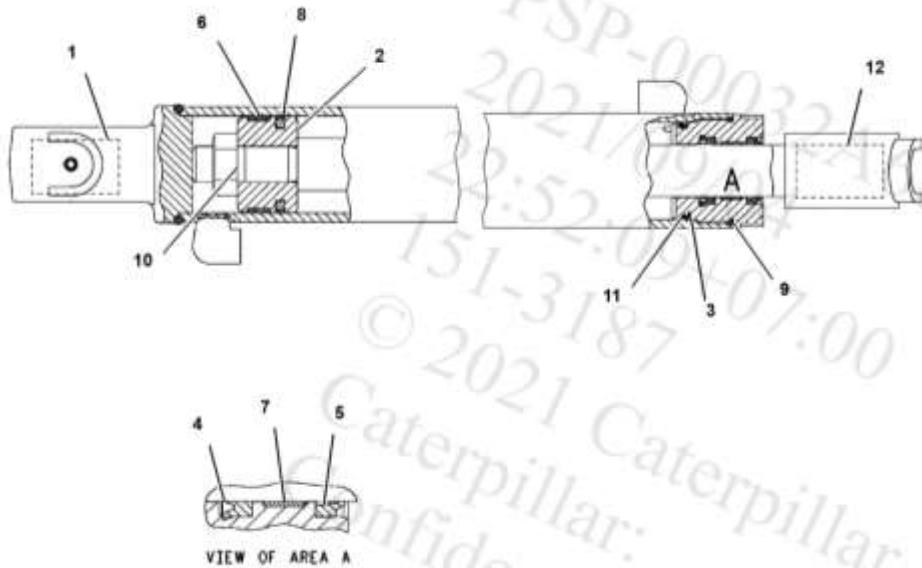
151-3187 CYLINDER GP-BUCKET
S/N 4AZ1-4828
65-MM (2.5-IN) BORE X 430-MM (17-IN) STROKE
PART OF 151-8465 STICK AR
