**ANALISIS PENYEBAB TERJADINYA  
PERMASALAHAN ENGINE MATI PADA DIESEL  
ENGINE CATERPILLAR 3408E PADA UNIT WHEEL  
DOZER 834B**

**SKRIPSI**

Oleh:  
**Vava Rayshan**  
**NIM. 2102331005**

**POLITEKNIK  
NEGERI  
JAKARTA**

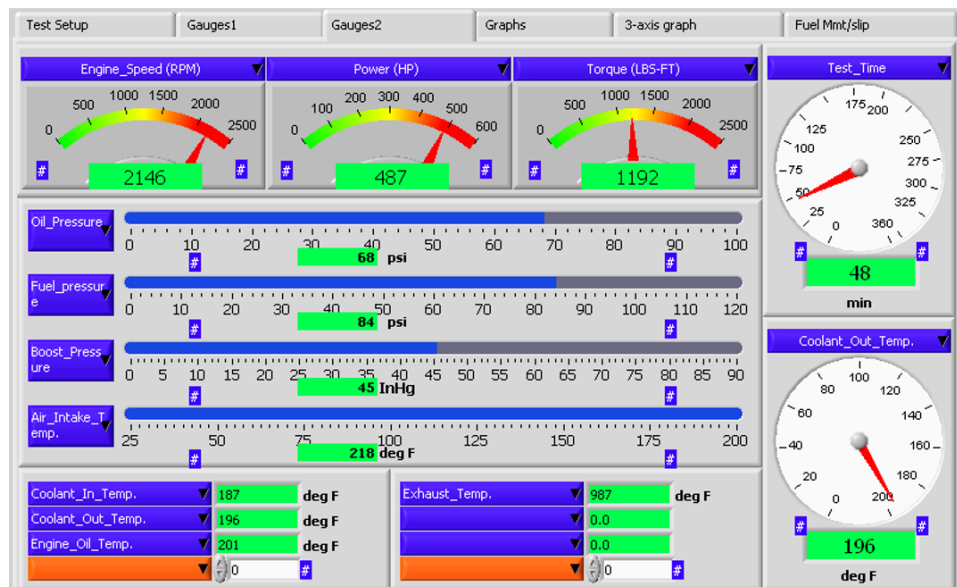
**CAPTURED ENGINE PARAMETER AT MAXIMUM LOAD (100%)**

*Lampiran 1. 2 Engine Dyno Performance Test*
