SKRIPSI

**ANALISA PENYEBAB VIBRASI BERLEBIH PADA ENGINE
CATERPILLAR C27 AKIBAT KETIDAKSEJAJARAN
KOMPONEN ROTASI**

**PROGRAM STUDI SARJANA TERAPAN TEKNOLOGI REKAYASA
PEMELIHARAAN ALAT BERAT**

POLITEKNIK NEGERI JAKARTA

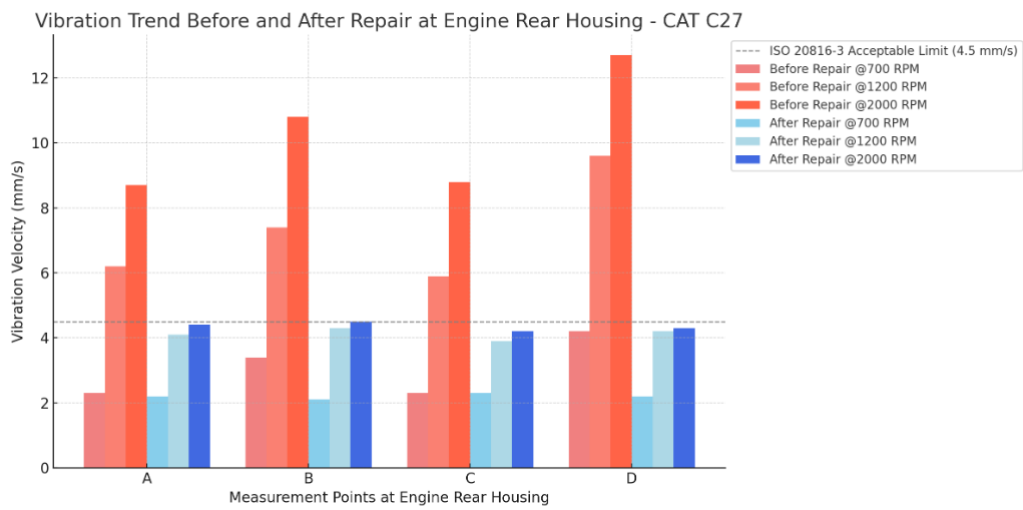
Lampiran 2. Tren Vibrasi Sebelum dan Sesudah Perbaikan Engine Rear Housing C27

2. Setelah dilakukan penggantian komponen dan pemasangan ulang sesuai prosedur teknis (mengacu pada OMM *Caterpillar*) serta verifikasi nilai *runout* menggunakan dial indicator, terjadi penurunan signifikan pada nilai vibrasi, dengan hasil pengukuran RMS vibration yang berada di bawah ambang batas ISO 20816-3 ($< 4,5 \text{ mm/s}$). Hal ini membuktikan bahwa pendekatan teknik pemasangan yang presisi dan validasi *runout* mampu mencegah *misalignment* dan menjaga kestabilan mesin secara optimal.
