LAPORAN PRAKTIK KERJA LAPANGAN

ANALISIS PENYEBAB KERUSAKAN KOMPONEN PADA MESIN *CRUSHER* MENGGUNAKAN *FISHBONE* DAN *FAULT* *TREE ANALYSIS* DI PLTU PELABUHAN RATU

Tempat Pelaksanaan : PT. PLN Indonesia Power UBP Jabar 2
Pelabuhan Ratu Jl.Cipatuguran, Pelabuhanratu,
Kec. Pelabuhan Ratu, Kabupaten Sukabumi,
Jawa Barat 43364

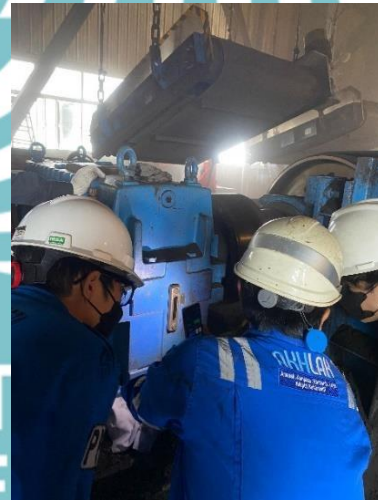
Gambar 27 Pengecekan parameter oli Hidrolik Pump Diverter Gate BC 4 to BC 5 A/B

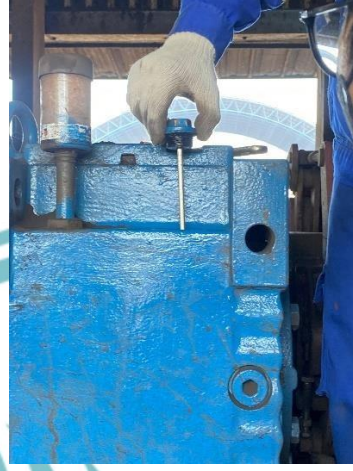
Gambar 31 PM Gearbox BC 2(pengecekan oli & cleaning gearbox)

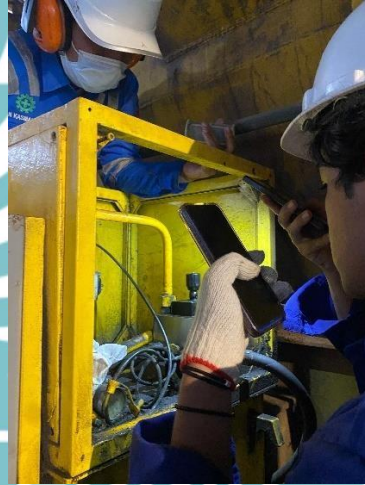
Gambar 33 Perbaikan pompa tension SSC 3
