# **ANALISIS KEGAGALAN PATAH RING PISTON KOMPRESI PADA MESIN DIESEL EXCAVATOR KOMATSU HB365-1**

LAPORAN TUGAS AKHIR

Penelitian ini menganalisis kegagalan patah ring piston kompresi pada mesin diesel *excavator* Komatsu HB365-1 yang mengalami *premature failure* pada 8.000 jam kerja. Metode yang digunakan meliputi observasi visual, penyusunan *fishbone diagram*, pengujian metalografi, dan uji kekerasan *microvickers*. Hasil observasi menunjukkan adanya goresan vertikal pada dinding *liner* silinder serta penumpukan deposit karbon pada alur (*groove*) ring piston. Analisis *fishbone diagram* mengelompokkan dugaan penyebab kegagalan ke dalam enam kategori, yaitu mesin, metode, lingkungan, manusia, material, dan pengukuran, dengan faktor dominan pada kategori mesin berupa deposit karbon, pelumasan yang buruk, dan panas berlebih (*overheating*). Pengujian metalografi menunjukkan inisiasi retak pada lapisan pelindung (*hard coating*) sampel patah. Uji kekerasan *microvickers* menunjukkan penurunan kekerasan sebesar 24%, dari rata-rata 1249,6 HV pada sampel normal menjadi 950 HV pada sampel patah, yang mengindikasikan terjadinya *thermal softening*. Berdasarkan hasil pengujian tersebut,

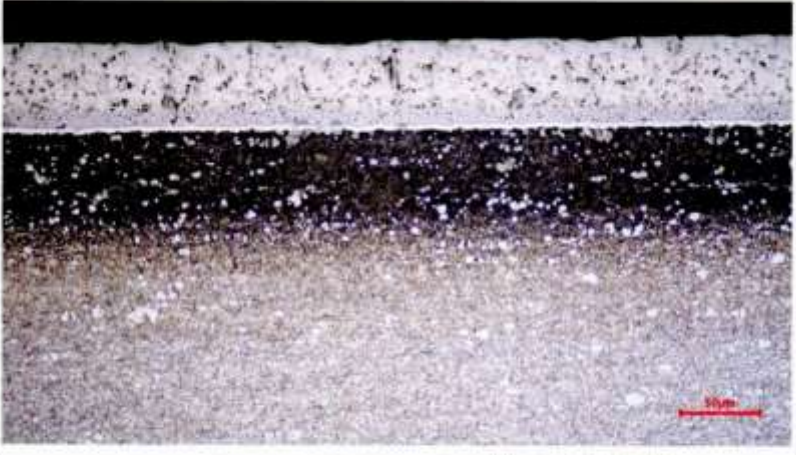
| Perbesaran :<br>Magnification | 500x | | |

| Lokasi foto :<br>Picture's location | Penampang | Keterangan:<br>Remarks | Foto Mikro |

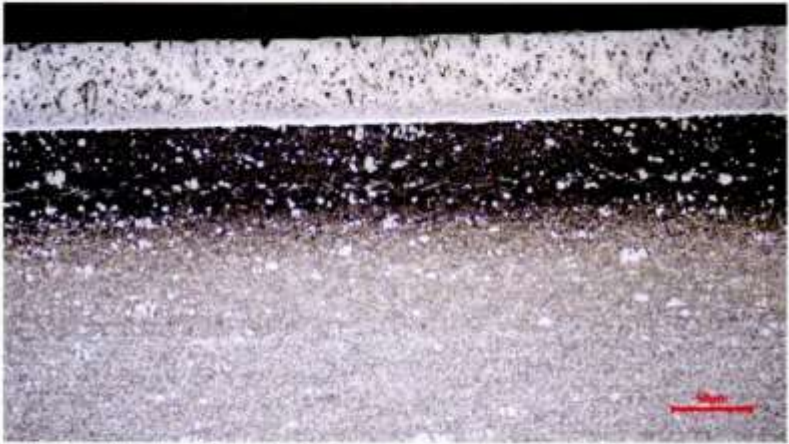
| Perbesaran :<br>Magnification | 500x | | |

| Lokasi foto :<br>Picture's location | Penampang | Keterangan:<br>Remarks | Foto Mikro |
