**STUDI KASUS PERHITUNGAN *BASIC RATING LIFE* DAN  
IDENTIFIKASI FAKTOR PENYEBAB KERUSAKAN  
*BALL BEARING* PADA POMPA SENTRIFUGAL DI  
PERUMDA TIRTA PAKUAN KOTA BOGOR**

LAPORAN TUGAS AKHIR

**Reyhan Hidayat**

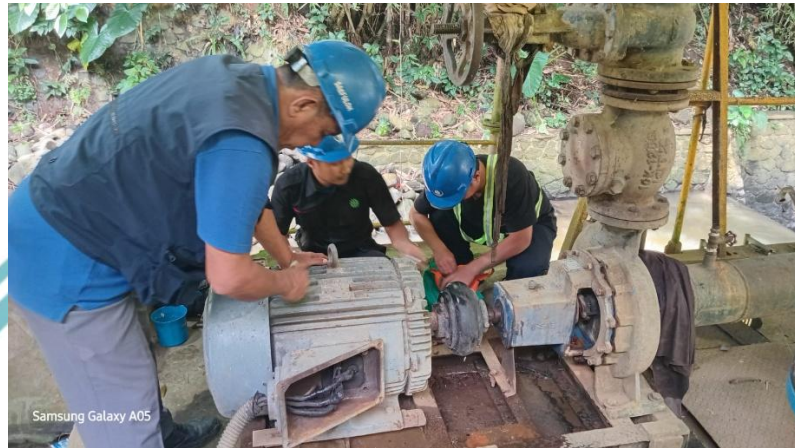
Gambar 1. 1 Unit pompa sentrifugal di lokasi IPA Unitex Tajur  
(sumber: Dokumentasi pribadi)
