# Analisis Penyebab *Low Power Tilt Hydraulic Cylinder* Pada Unit *Forklift Cat Dp25nd* Dengan Metode *Fishbone*

<sup>1</sup>Program Studi Teknologi Rekayasa Pemeliharaan Alat Berat, Jurusan Teknik Mesin, Politeknik Negeri Jakarta,  
Jl. Prof. G. A. Siwabessy, Kampus UI, Depok, 16425

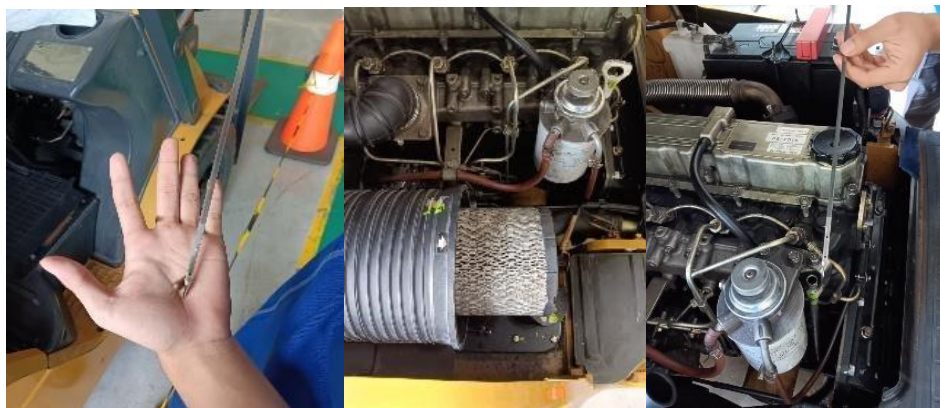
Gambar 1 Pengecekan Visual

Pengecekan pada unit ini dilakukan dalam 2 kondisi pada saat *engine off* dan *engine on*, selain melakukan pengecekan apakah ada kebocoran, dilakukannya pengecekan pada semua komponen-komponen guna mengetahui bahwa komponen tersebut masih normal dan tidak ada indikasi kerusakan, seperti pengecekan ban, *fork*, *mast*, *brake*, *steering*. Pada Gambar 2 menunjukkan pengecekan visual pada bagian *engine* bahwa level oli masih berada di antara min dan max yang berarti level oli masih aman. Dilakukan pengecekan filter udara didapati bahwa filter udara bersih dan tidak ada sumbatan dari kotoran. Setelah melakukan pemeriksaan di daerah *engine*.

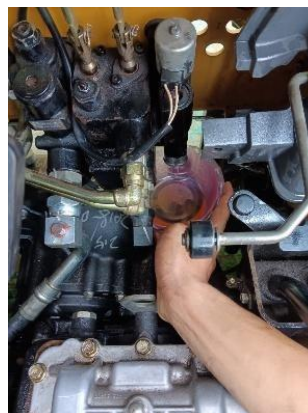
Gambar 3 Internal Leakage Test

Pada Gambar 3 adalah proses *internal leakage test* yang digunakan untuk mengetahui apakah apakah terjadi kebocoran dalam, di dalam *control valve*. Pengetesan ini dilakukan dengan cara mengangkat *fork* setinggi 1m dengan menggunakan beban dan memposisikan *tilt* pada batas maksimalnya serta membuka *hose* ke tangki, untuk dicek berapa banyak oli hidrolik yang akan keluar di

aliran tersebut. Dari hasil pengetesan ini, oli keluar sebanyak 200ml dengan durasi waktu kurang lebih 15 menit yang menjadikan indikasi bahwa terjadinya *internal leakage* pada *control valve* karena hasilnya di bawah standar unit. Standar dari *internal leakage test* dapat dilihat pada Gambar 4.8 dari buku *operation & maintenance manual* unit yang tertulis bahwa standar oli yang keluar dari aliran ke tanki sebanyak 20ml selama 15 menit. Hasil dari pengetesan ini menjadi tanda bahwa unit *forklift* mengalami kebocoran *internal* di dalam *control valve*.

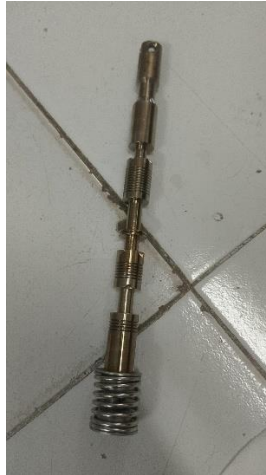
Gambar 4 Poros Control Valve

Setelah melakukan pembongkaran *control valve* ditemukan poros *control valve* yang mengalami kerusakan. Poros *control valve* ditemukan adanya cowakan kecil pada bagian *notch*. Adanya temuan kerusakan ini dianggap sebagai akar masalah yang terjadi pada unit *forklift* yang dapat dilihat pada Gambar 4. Setelah mengetahui akar masalah terjadinya *low power tilt cylinder* pada unit *forklift* CAT DP25ND ini. Langkah selanjutnya adalah melakukan perbaikan pada poros *control valve* serta melakukan pergantian semua seal pada *control valve*.

5. Kerusakan komponen.  
 Kerusakan komponen terjadi pada poros *control valve* yang ditemukan adanya cowakan kecil pada bagian spool yang disebabkan oleh kesalahan penggunaan oli.

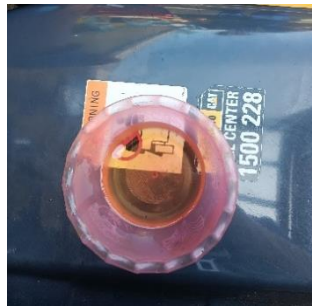
Gambar 7 Pengujian *Internal Leakage Test* Setelah Perbaikan

Hasil dari pengetesan *internal* setelah dilakukan perbaikan, pada Gambar 7 menunjukkan oli hidrolik yang keluar dari aliran ke tanki hanya sedikit, di bawah 5ml dengan waktu pengetesan 20 menit.

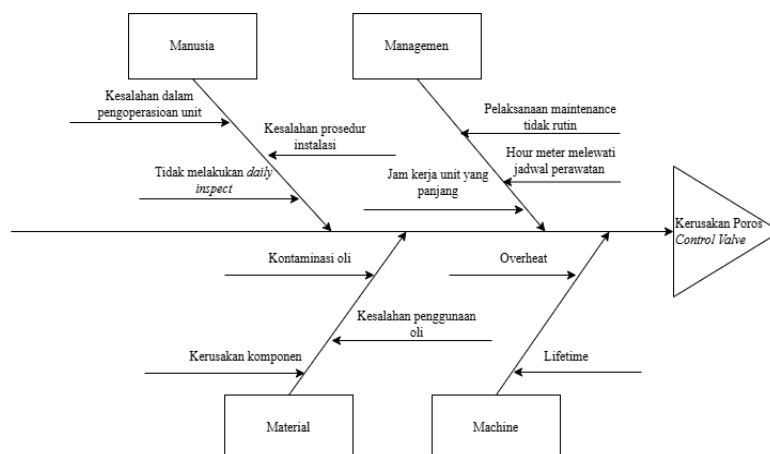
Gambar 8 Diagram *Fishbone*

Dari Gambar 8 diagram *fishbone* di atas, dapat dilihat beberapa sumber terjadinya kerusakan poros *control valve* pada unit *forklift* CAT DP25ND. Permasalahan yang terjadi disebabkan oleh faktor manajemen, manusia dan material. *Maintenance* yang tidak rutin atau tidak dilakukan sesuai jadwal bisa mengakibatkan permasalahan pada pada unit. Selain itu akibat dari kurangnya *maintenance* pada unit mengakibatkan terjadinya kerusakan yang mendadak sehingga akan mengganggu saat unit akan dioperasikan. Adanya cowakan di *notch* poros *control valve* terjadi akibat kesalahan penggunaan oli

yang tidak sesuai dengan *operation & maintenance manual book* sehingga memberatkan kerja dari poros *control valve*.
