# ANALISA KERUSAKAN *BEARING* PADA POMPA DIESEL *FIRE FIGHTING* PT PJB UP MUARA TAWAR

**Sub Judul :** Analisa Pengaruh Kerusakan *Bearing* terhadap Performa Pompa  
Diesel *Fire Fighting* PT PJB UP Muara Tawar

LAPORAN TUGAS AKHIR

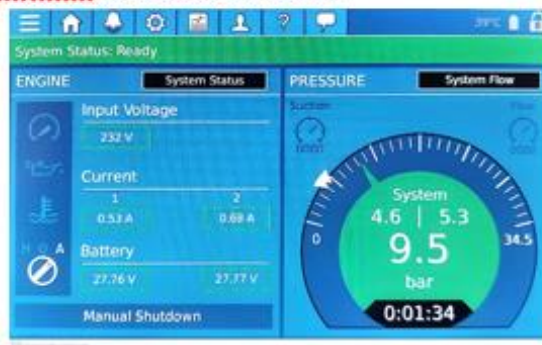
- Keterangan pada Firetrol (Diesel fire pump controller)

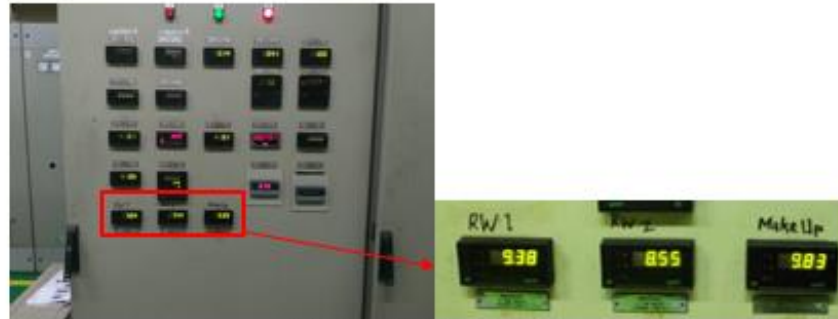
Gambar indicator level Raw Tank

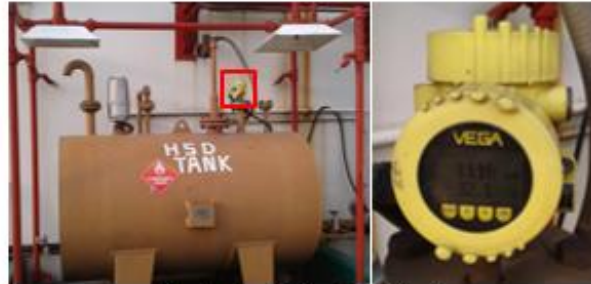
2. Pastikan Level HSD Tank yang terletak di utara Gedung firefighting lebih dari 500 mm

Gambar Level indicator HSD Tank

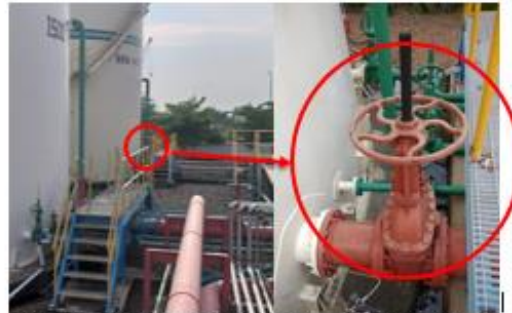
3. Pastikan Valve suction line fire fighting pada RAW tank 2 posisi Open

Gambar valve suction line firefighting pada RAW Tank 2

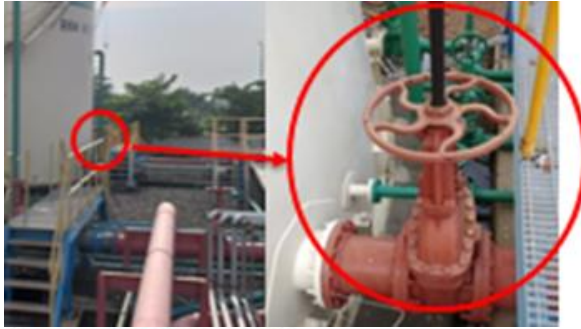
4. Pastikan Valve Return line fire fighting pada RAW tank 1 posisi Open

Gambar Valve return line fire fighting di RAW Tank 1

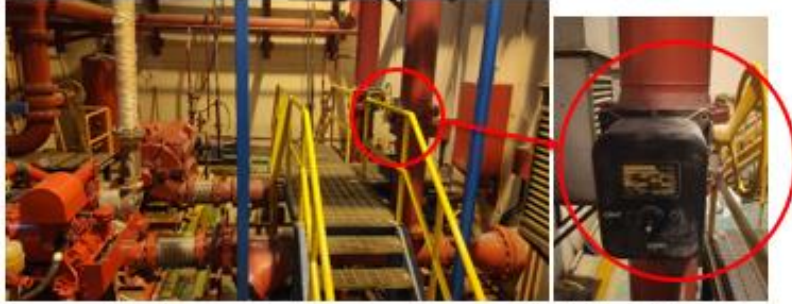
5. Pastikan valve suction fresh water (raw water) 90SGA010AA004 posisi OPEN.

Gambar valve suction fresh water (raw water) 90SGA010AA004

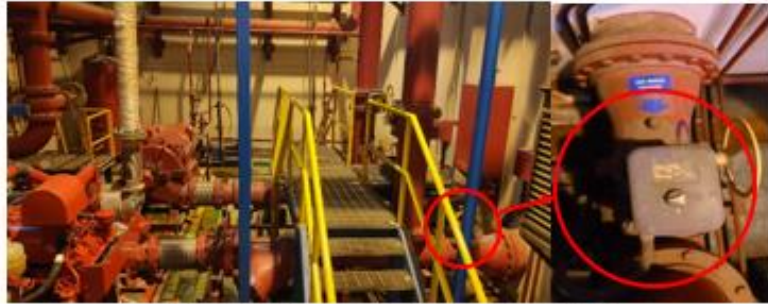
6. Pastikan valve suction sea water 90SGA010AA002 posisi CLOSED

Gambar valve suction sea water 90SGA010AA002

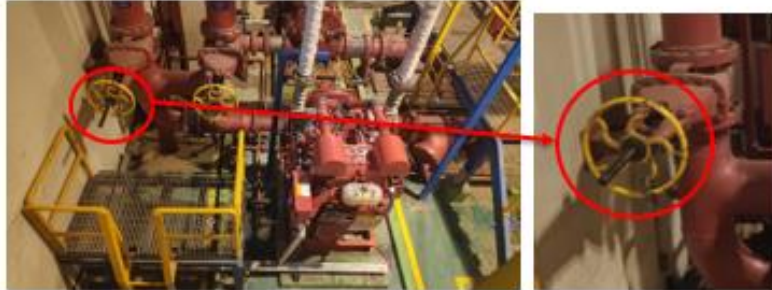
7. Pastikan manual valve discharge to line 90SGA010AA004 posisi OPEN

Gambar manual valve discharge to line 9oSGA01oAA0o4

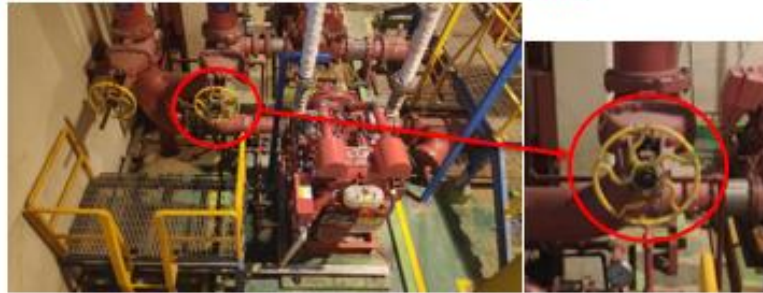
8. Pastikan manual valve discharge to sea 9oSGA04oAA0o1 posisi CLOSED

Gambar manual valve discharge to sea 9oSGA04oAA0o1

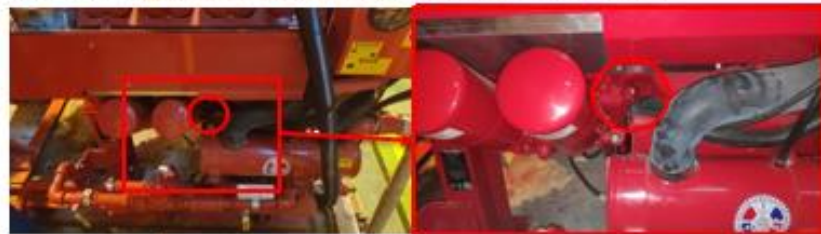
11. Pastikan level oil diesel fire fighting pump normal, tidak minim atau tidak melebihi max. dipstick terletak pada sisi selatan body diesel fire fighting pump

Gambar Dipstick oil level

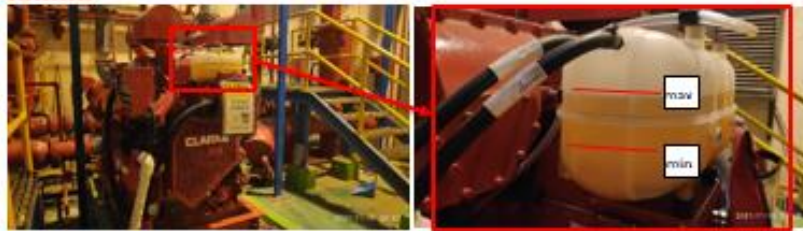
13. Pastikan level water coolant diesel fire fighting pump normal, tidak minim atau tidak melebihi max.

Gambar level water coolant diesel fire fighting pump

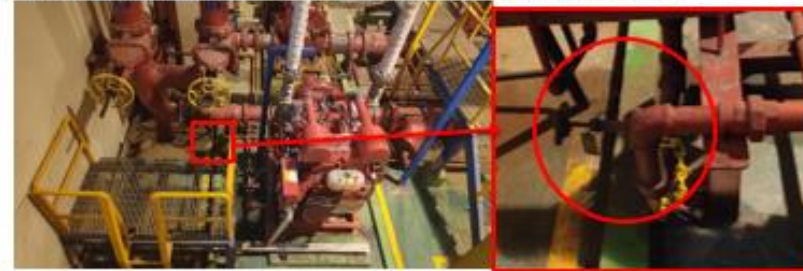
14. Pastikan Isolation Valve pendingin diesel fire fighting pump posisi Open

Gambar Isolation Valve pendingin diesel fire fighting pump

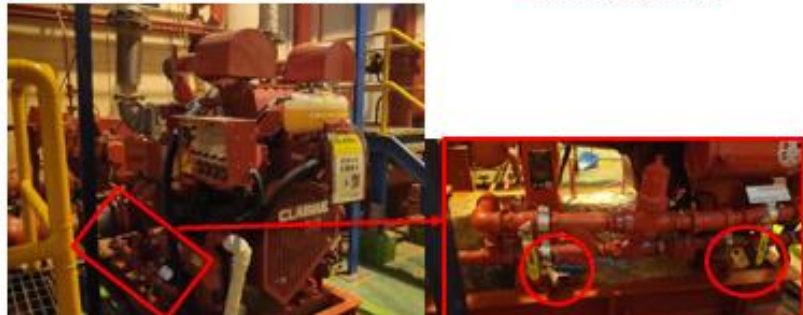
15. Pastikan manual Valve before dan after solenoid valve pendingin posisi Open

Gambar manual Valve before dan after solenoid valve pendingin

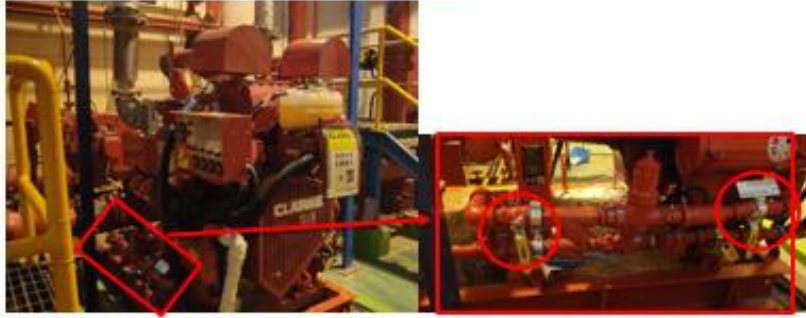
16. Pastikan manual Valve by pass pendingin posisi Closed

Gambar manual Valve by pass pendingin

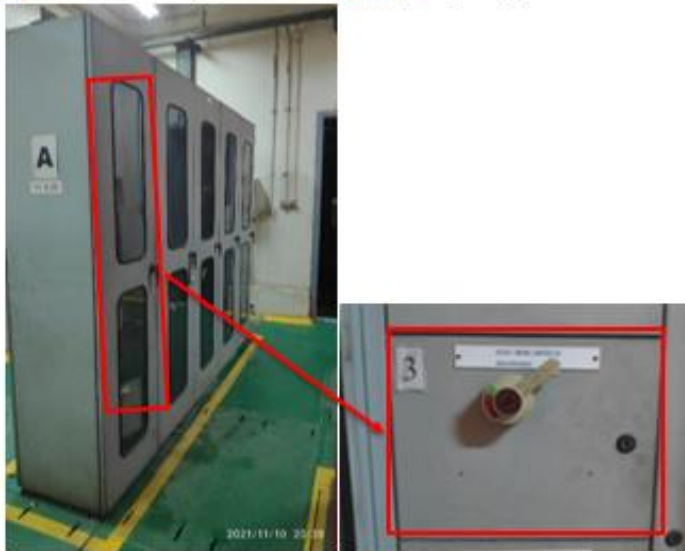
17. Pastikan Breaker Diesel Engine Controller posisi energized (9oBJC2oGH2oQo0z)

Gambar Breaker Diesel Engine Controller

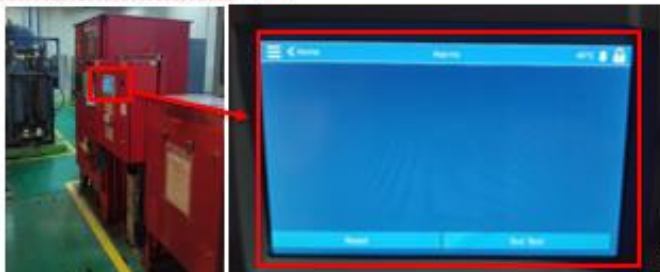
18. Pastikan pada Firstrol tidak ada alarm

Gambar menu Alarm pada layar Firstrol

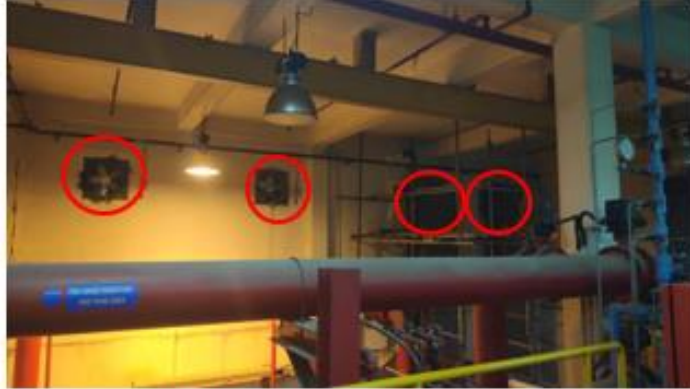
19. Pastikan 4 Exhaust fan Gedung firefighting normal operasi

Gambar Exhaust fan Gedung firefighting
