ANALISA PENYEBAB TERJADINYA *ENGINE HIGH BLOW BY* PADA ENGINE CUMMINS NT855 G4

LAPORAN TUGAS AKHIR

PROGRAM STUDI TEKNIK MESIN
JURUSAN TEKNIK MESIN
POLITEKNIK NEGERI JAKARTA
AGUSTUS, 2022

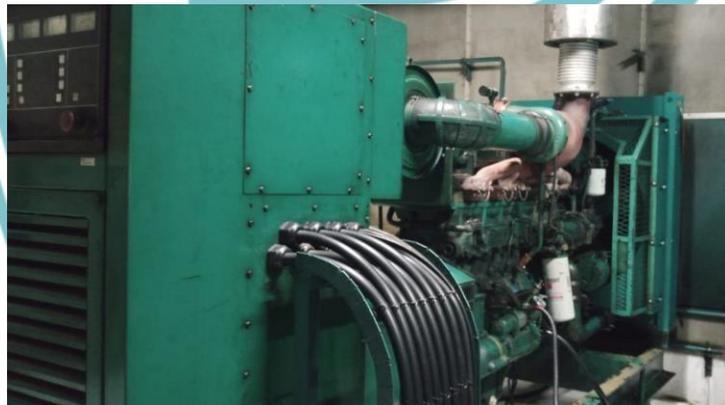
Gambar 2. 1 Mesin Diesel

Menurut Rudolf Diesel (Agus, n.d.) Mesin diesel merupakan motor bakar yang pembakarannya berada didalam menggunakan panasnya kompresi untuk pnyalaan dan membakar bahan bakar yang telah diinjeksi kedalam ruang bakar. Rudolf Diesel sendiri merupakan penemu dari mesin diesel dan mendapatkan hak patennya pada tahun 1893 . Gambar dibawah ini merupakan salah satu dari jenis mesin diesel.

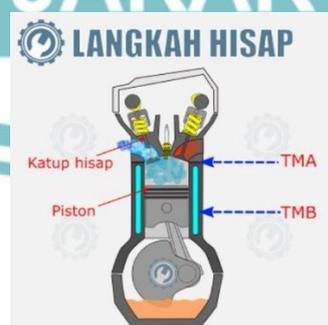
Gambar 2. 2 Langkah Hisap

Pada langkah hisap terjadi udara memasuki ruang bakar. *Piston* bergerak kebawah dari titik mati atas menuju titik mati bawah dan pada kejadian ini hanya katup hisap yang terbuka dan udara memasuki ruang bakar dan katup buang tertutup selama proses ini berlangsung.

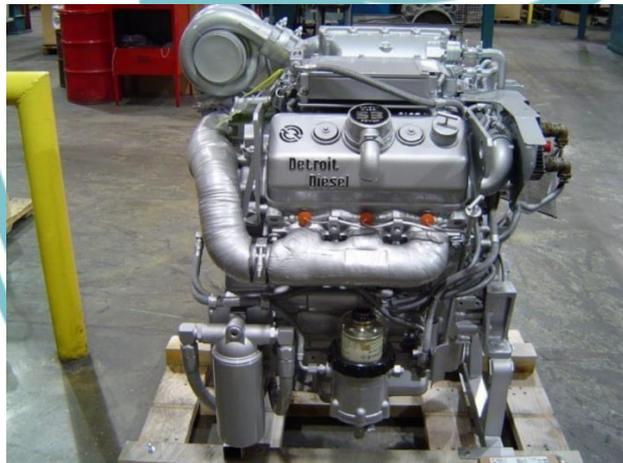
Gambar 2. 6 Mesin Diesel 2 Tak

Keuntungan pada mesin diesel dua tak apabila dibandingkan dengan mesin diesel empat tak selain lebih responsive, tenaga yang dihasilkan lebih besar dibandingkan dengan mesin diesel empat tak. Dibalik keuntungan ada juga kerugian berupa konsumsi bahan bakar yang lebih besar dibandingkan dengan mesin diesel empat tak.

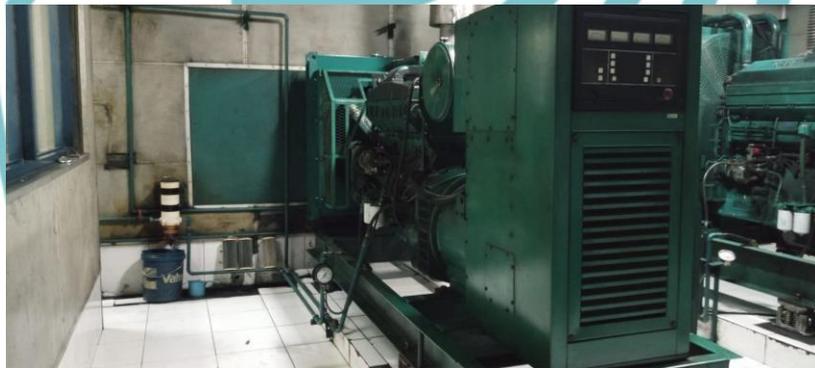
Gambar 2. 7 Mesin Diesel 4 Tak

Pada mesin diesel empat tak satu siklusnya memerlukan dua putaran poros *crankshaft*, langkah yang diperlukannya memerlukan empat langkah yaitu hisap, kompresi, usaha dan buang. Pada mesin diesel empat tak tidak memiliki scaving port dikarenakan mesin diesel memiliki dua katup *valve* yaitu *inlet* dan *outlet*.

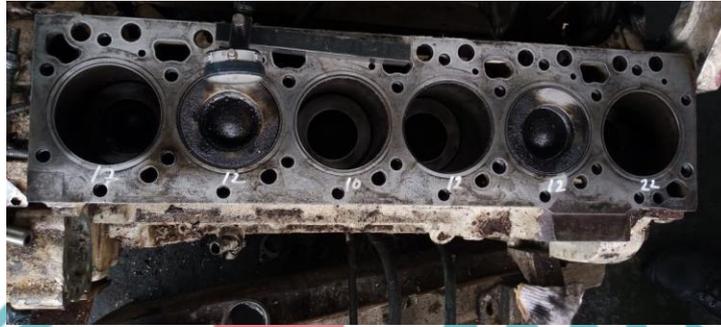
Gambar 2. 8 *Cylinder Block*

Pada *cylinder block* terjadinya pembakaran pada ruang bakar dan terjadinya pembentukan daya yang dihasilkan dari rotasi *crankshaft* didalam *cylinder block*. *Cylinder block* diibaratkan merupakan jantung dari suatu *engine* dimana didalamnya terjadi proses pembentukan daya. Pada ruang bakar *cylinder* disebut juga dengan *cylinder bore*. Pembentukan materialnya sendiri menggunakan material besi cor special.

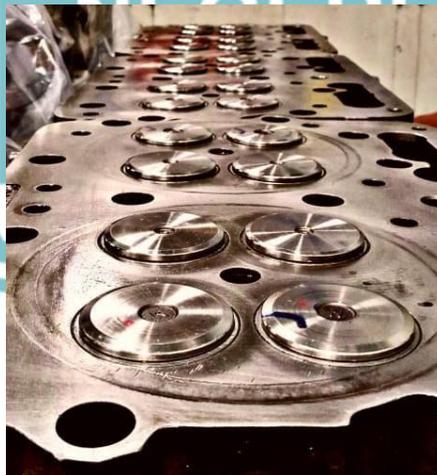
Gambar 2. 9 *Cylinder Head*

Pada *cylinder head* merupakan tempat dimana *valve* berada, tempat dimana katup terbuka dan tertutup, sebagai tempat penyambung antara cam flower dengan roker *level* yang dihubungkan dengan push rod, pada bagian atas *cylinder head* terdapat cover yang berfungsi untuk melindungi bagian dalam *cylinder head* tersebut.

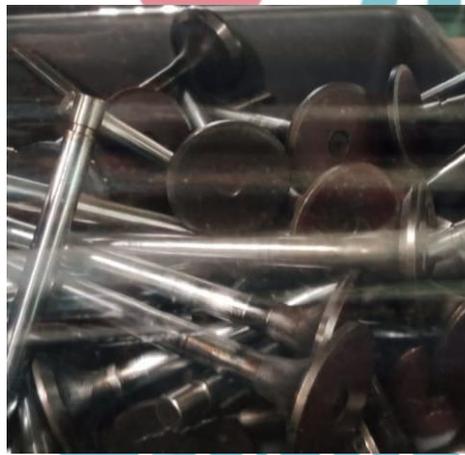
Gambar 2. 10 Valve Mesin Diesel

Valve berfungsi untuk mengatur masuk dan keluarnya udara ke ruang bakar, *valve inlet* berfungsi untuk mengatur besarnya udara masuk ke dalam ruang bakar, sedangkan *valve outlet* berfungsi untuk mengatur besarnya udara keluar dari ruang bakar, pada mesin diesel *valve inlet* biasanya berbentuk lebih kecil dibandingkan dengan *valve outlet*.

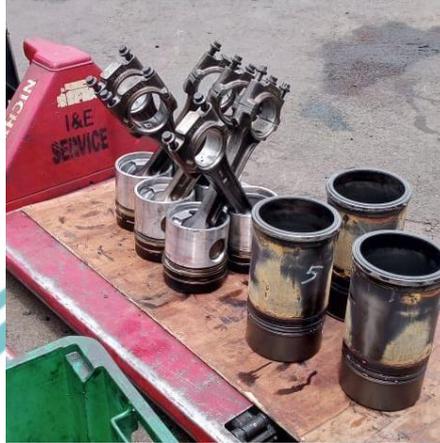
Gambar 2. 11 *Piston*

Piston merupakan komponen yang sangat penting untuk mesin mesin diesel dikarenakan merupakan part yang berfungsi untuk menghasilkan kompresi pada ruang bakar, pergerakan *piston* sendiri hanya naik dan turun tidak dapat memutar ataupun yang lainnya. *Piston* sendiri berfungsi untuk memutar *crankshaft* yang dihubungkan dengan *connecion rod*.

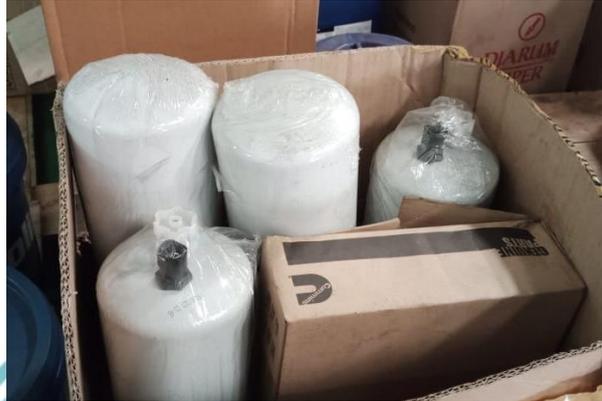
Gambar 2. 14 Filter

Filter pada mesin diesel berfungsi untuk menyaring kotoran-kotoran yang terdapat baik pada oli, udara, bahan bakar, maupun *watercoolant*. Pada setiap mesin memiliki jumlah *filter* yang berbeda-beda tergantung kebutuhannya. Adapun *filter* tambahan seperti *fuel sparator*, tidak semua mesin membutuhkan *filter* tambahan tersebut, namun untuk memperbaiki kualitas bahan bakar, maka *filter sparator* sangatlah bermanfaat untuk menyaring partikel-partikel maupun udara yang terkandung didalam bahan bakar yang akan masuk kedalam ruang bakar nantinya.

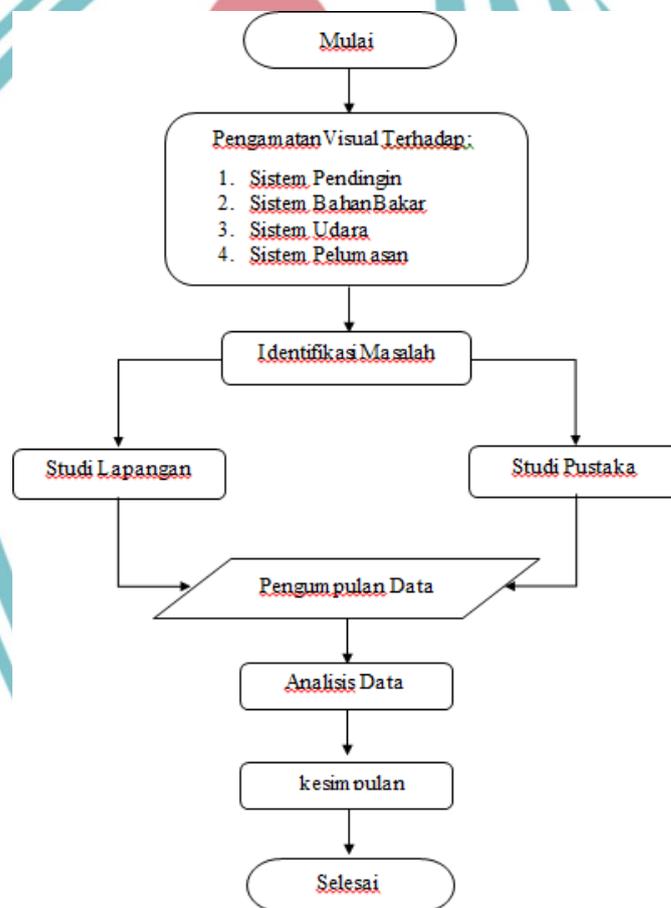
Gambar 3.1 Diagram Alir Pengerjaan

Penelitian ini dilakukan dengan diagram alir seperti gambar 3.1.

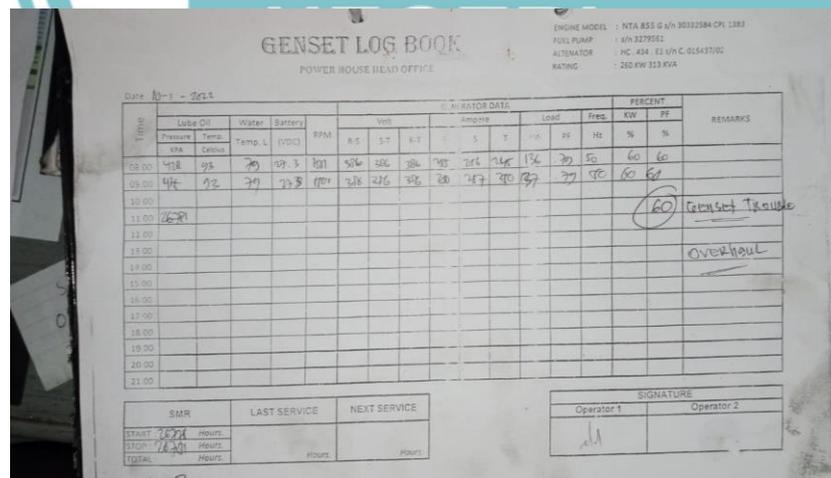
Seperti yang dapat dilihat secara visual, kondisi kelistrikan pada generator set Cummins NT855 G4 dalam keadaan normal, tanpa adanya kerusakan maupun gangguan yang dapat menghambat proses produksi listrik yang dihasilkan dari generator ini sendiri.

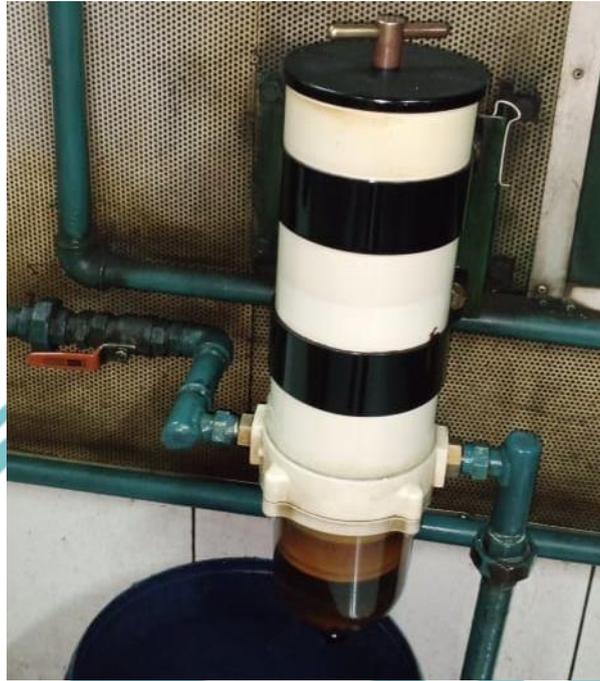
Gambar 4. 2 Fuel Sparator

Pada gambar diatas didapati pada saat pengecekan tidak adanya kerusakan pada sistem *fuel sparator* baik dari sistem penyaringan didalamnya, maupun kemampuan pada sistem.

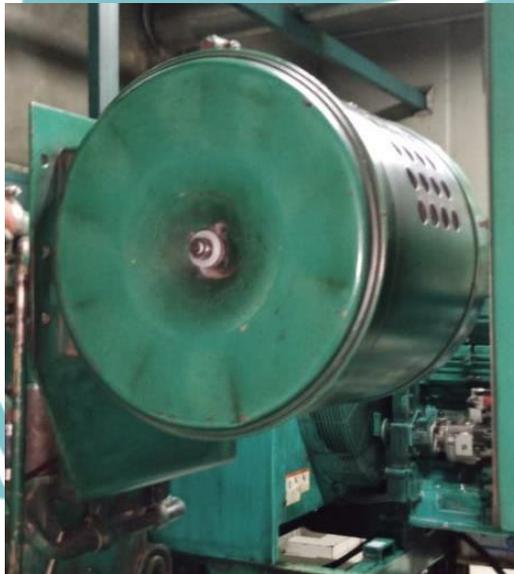
Gambar 4. 4 *Filter* Udara

Saat dilakukannya pengamatan pada sistem udara pada *engine* Cummins NT855 G4 didapati kondisi *air filter* dalam kondisi normal, tidak adanya kerusakan pada bagian *filter* maupun kecacatan pada *filter*. Pada *filter* sendiri adanya pergantian per 250 jam kerja engine, namun balik lagi semua tergantung kondisi *filter* itu sendiri, pembersihan dilakukan pada saat pengecekan visual pada *air filter* sudah berdebu, maka dilakukannya penyemprotan dengan kompresor untuk membersihkannya dari debu dan kotoran yang menempel, ketika kondisi *filter* memungkinkan untuk digunakan kembali, maka *filter* tidak diganti, namun apabila kondisi *filter* sudah tidak memungkinkan untuk digunakan kembali, maka dilakukannya pergantian *air filter* menggunakan *air filter* yang baru. Berikut kondisi *air filter* pada saat dilakukannya pemeriksaan visual terhadap *air filter*.

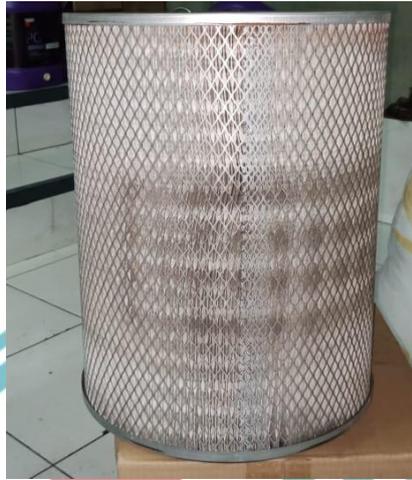
Gambar 4. 5 Filter Udara Yang Kotor

Pada gambar diatas merupakan contoh filter yang sudah harus dilakukan pergantian dikarenakan sudah tidak layak digunakan dikarenakan sudah menumpuknya partikel kotoran didalamnya.

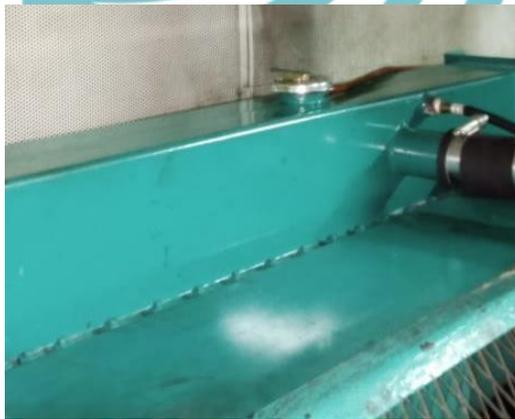
Gambar 4. 8 Pengecekan *Level Water Coolant*

Pengamatan dilakukan dengan cara melihat *level water coolant* pada radiator, dilakukan dengan cara membuka tutup radiator lalu mengukurnya menggunakan ruas-ruas jari, apabila kondisi *level* berada pada satu ruas jari maka dinyatakan memenuhi batas minimum. Pada saat pengecekan didapatkan kondisi *water coolant* pada posisi ruas kedua dari jari, hal ini dinyatakan *water coolant* dalam kondisi cukup. Namun pada beberapa waktu pemeriksaan jika didapati kondisi *level water coolant* dibawah batas minimal, maka dilakukanya penambahan *coolant*. Berikut gambar hasil pemeriksaan terhadap sistem pendingin.

Water Coolant yang digunakan pada engine Cummins NT855 G4 ini sendiri menggunakan cairan chemical *PG plus*, dimana cairan *chemical* ini sudah di *mix* pada pabrikan dan tidak ditambahkan kan air pada saat proses pengisian cairan pada radiator, sehingga potensi untuk mengalami proses penguapan dapat diminimalisir.

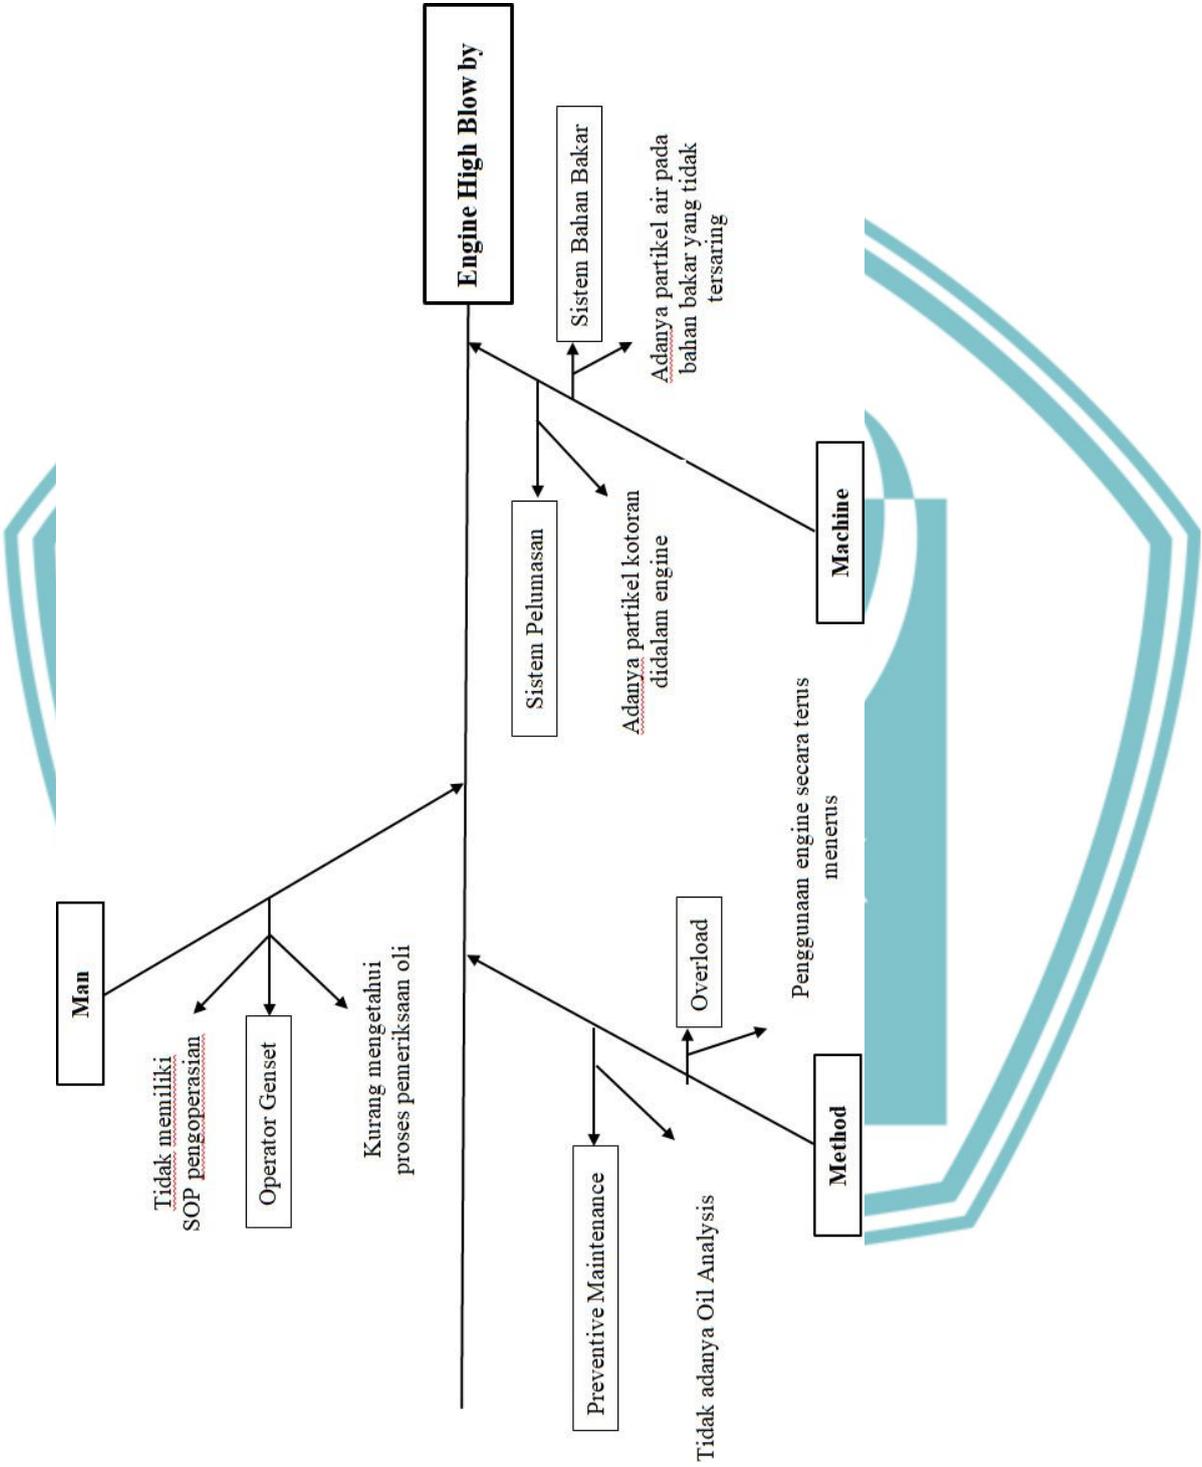
Gambar 4. 9 Diagram *Fishbone*

Failure Analysis (RCFA) pada *engine* generator set Cummins NT855 G4 dengan menggunakan diagram *fishbone*. Analisis ini dilakukan untuk menemukan sumber utama dari penyebab terjadinya *engine high blow by* dengan menggunakan sistem sebab akibat, akibat menurut diagram diletakan pada bagian kepala ikan sedangkan penyebab lainnya akan diletakan pada tulang-tulangnya.

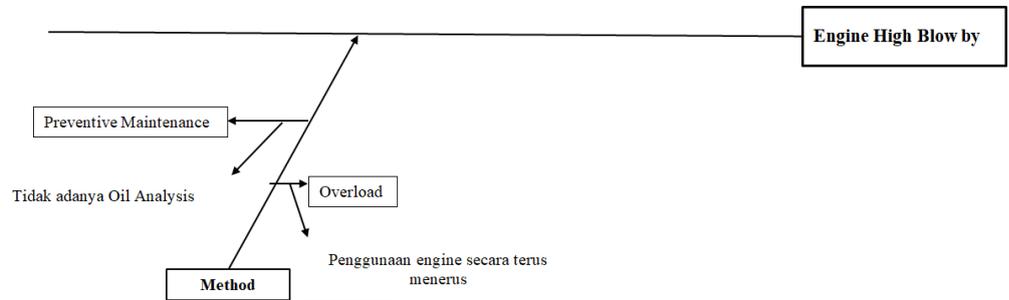
Gambar 4. 10 Diagram Fishbone Method

Faktor yang pertama merupakan faktor *method* yang dimana didalamnya terdapat perawatan dan perbaikan. Kegiatan perawatan dan perbaikan ini sendiri terbagi menjadi pemeliharaan yang terjadwal (*preventive maintenance*) dan perbaikan jika ada kerusakan (*corrective maintenance*). Tujuan dilakukannya pengamatan terhadap faktor *method* untuk mengetahui keterkaitan antara faktor *method* dengan kerusakan yang terjadi pada *engine* Cummins NT855 G4. Maka dibuatlah tabel evaluasi berdasarkan hasil wawancara sebagai berikut:

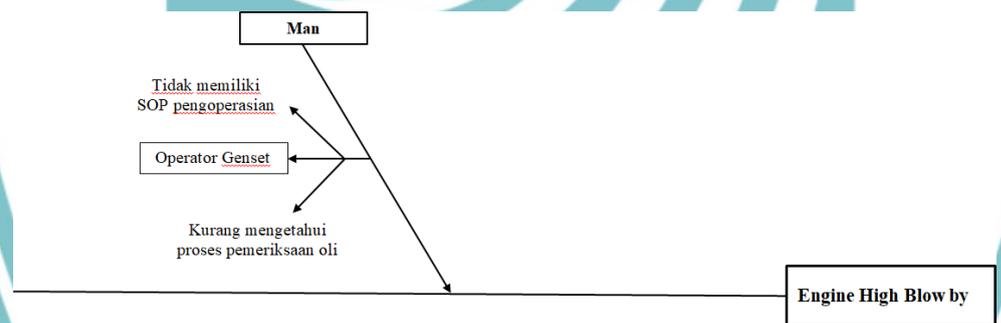
Gambar 4. 11 Diagram *Fishbone Man*

Faktor yang kedua merupakan faktor *man* yang berarti sumber daya manusia (SDM), hal ini dapat dikatakan operator dan teknisi yang bertanggung jawab dengan *engine* Cummins NT855 G4. Tujuan dari dikajinya faktor manusia adalah untuk melihat hubungan antara faktor *man* dengan kerusakan *engine* Cummins NT855 G4. Maka dibuatlah tabel evaluasi sebagai berikut:

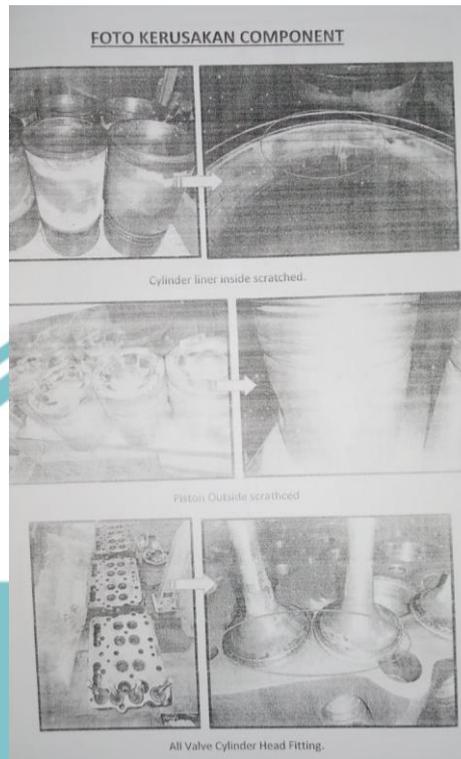
Gambar 4. 15 Kerusakan Part 2

Pada gambar diatas merupakan bagian *cylinder liner inside*, *piston outside*, *all valve cylinder head* yang mengalami *scratch*.

Terjadinya tekanan berlebih pada ruang *crankcase* yang menyebabkan tutup pada *oil pan* terbuka sehingga perlu dilakukannya *general overhaul*. Sebelum dilakukannya penggantian, pihak teknisi mengajukan *part recommendation*. Pada saat melakukan *minor overhaul* maka perlu dilakukannya persiapan peralatan *safety* seperti sarung tangan, helm, kaca mata, sepatu *safety*. *Minor overhaul* dilakukan meliputi pemeriksaan , perawatan dan perbaikan pada bagian sebagai berikut :

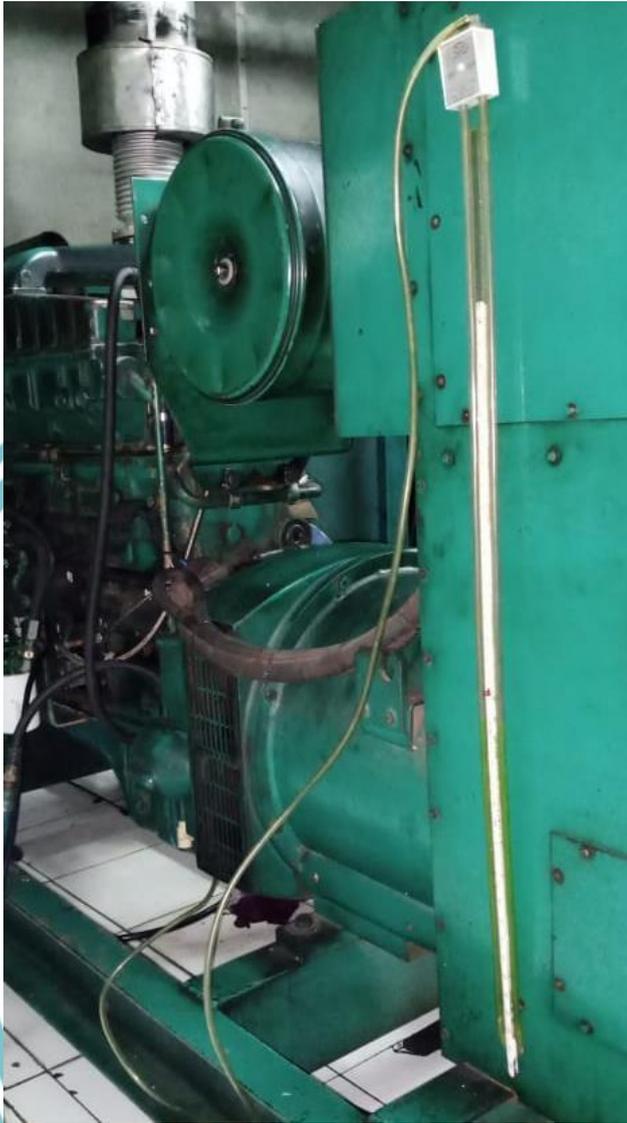
Gambar 4. 17 Pengujian Blow By Gas Menggunakan Manometer

Pada gambar diatas didapatkan bahwasanya *blow by* pada *engine* sudah kembali normal dan tidak terjadinya keterbukanya tutup *oil pan* yang diakibatkan dari tekanan berlebih pada *crankcase*, hal tersebut dinyatakan bahwasanya *engine* dapat digunakan kembali dan berjalan normal.
