# ANALISA KERUSAKAN BEARING PADA POMPA DIESEL FIRE FIGHTING PT PJB UP MUARA TAWAR

**Sub Judul :** Analisa Spektrum Vibrasi Kerusakan Bearing Pada Pompa Diesel Fire Fighting PT PJB UP Muara Tawar

**POLITEKNIK  
NEGERI  
JAKARTA**  
LAPORAN TUGAS AKHIR

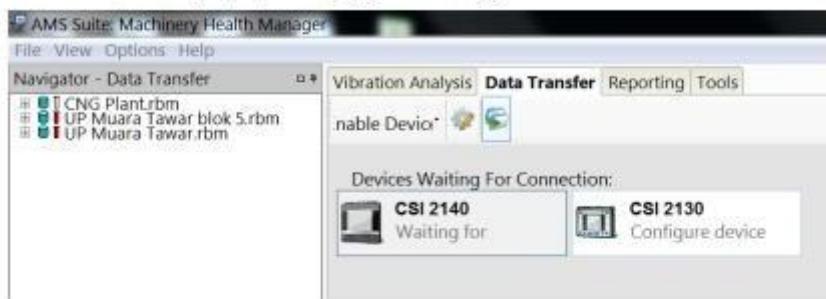
1. Hubungkan CSI 2130 & CSI 2140 dengan komputer menggunakan kabel data.
2. Pada komputer buka software AMS Suite: Health Machinery Manager, kemudian pilih Data Transfer.
3. Selanjutnya pilih alat yang akan dihubungkan.

4. Pada CSI 2140/ CSI 2130, tekan tombol ALT.
5. Kemudian pilih Route Management.
6. Tekan Connect For Transfer.
7. Tekan tombol Load Route.
8. Kemudian pilih Route yang akan di Load ke CSI 2130 atau CSI 2140.

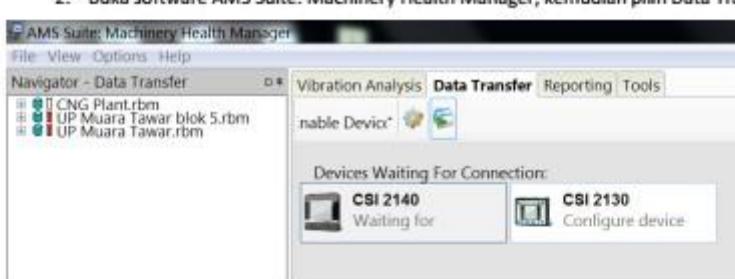
1. Sesudah melakukan pengambilan data, hubungkan CSI 2130/CSI 2140 ke komputer dengan kabel data.
2. Buka software AMS Suite: Machinery Health Manager, kemudian pilih Data Transfer.

3. Pada CSI 2130/CSI 2140, tekan tombol ALT.
4. Kemudian tekan Route Management.
5. Tekan Connect For Transfer.
6. Tekan tombol Dump Data.

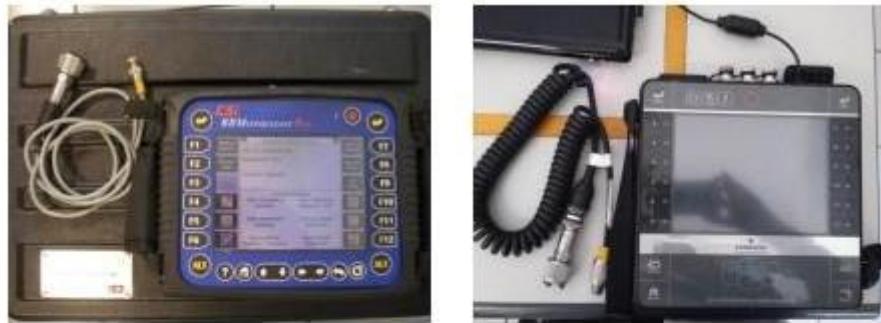
Gambar 1. Kolektor data vibrasi CSI 2130 dan CSI 2140 RBM Consultant

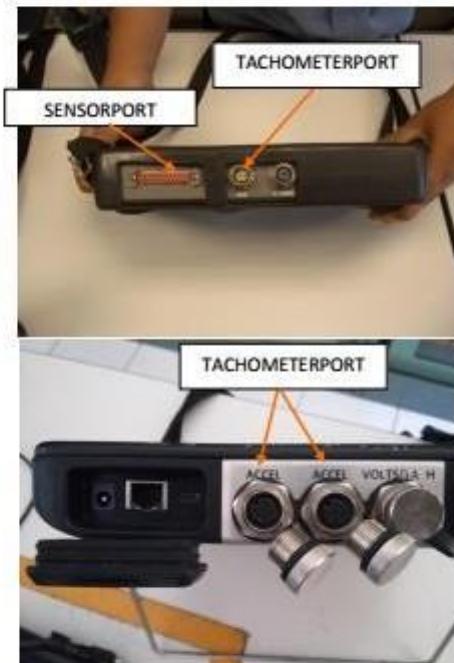
Gambar 2. Port data kolektor CSI 2130 dan CSI 2140

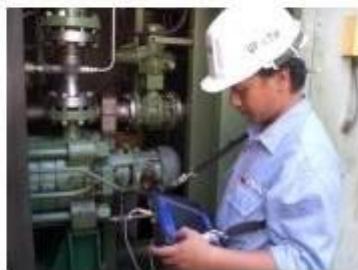
Gambar 5. Memilih rute dan peralatan pada data kolektor

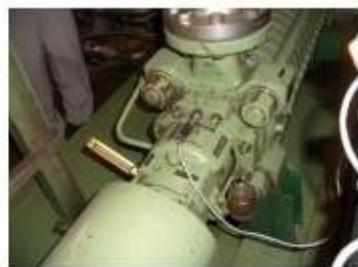
Gambar 6. Pengambilan data vibrasi arah axial pada NOx Water Pump GT 11

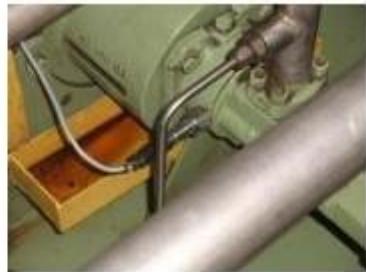
Gambar 7.Pengambilan data vibrasi arah horizontal pada Power Oil Pump GT 11

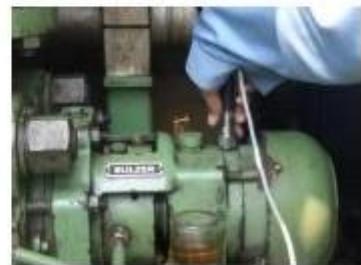
Gambar 8.Pengambilan data vibrasi arah vertical pada Fuel Oil Skid Pump

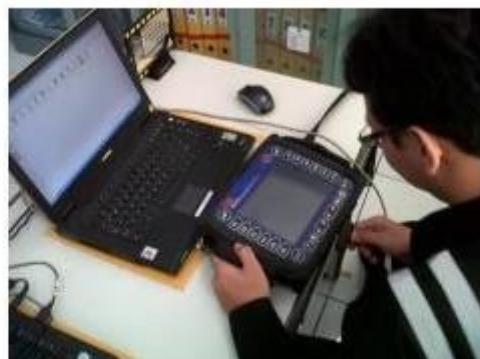
Gambar 9. Upload data ke komputer

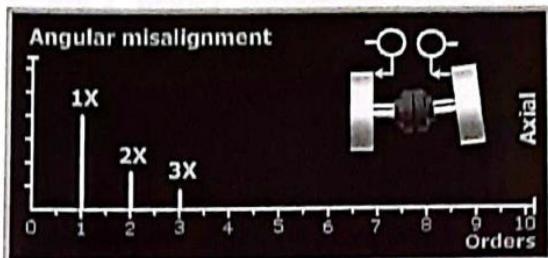
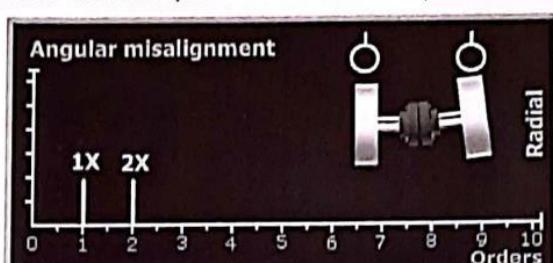
#### Angular Misalignment

Angular misalignment produces a bending moment on each shaft, and this generates a strong vibration at 1X and some vibration at 2X in the **axial** direction at both bearings.

There will also be fairly strong radial (vertical and horizontal) 1X and 2X levels, however these components will be in phase.

The vibration is 180 degrees out of phase across the coupling in the **axial** direction, and in-phase in the **radial** direction.

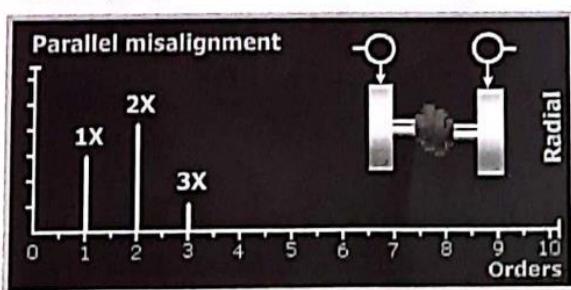
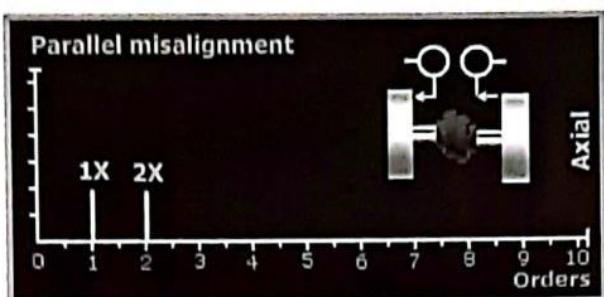
Parallel misalignment produces both a shear force and bending moment on the coupled end of each shaft.

High vibration levels at 2X as well as 1X are produced in the radial (vertical and horizontal) directions on the bearings on each side of the coupling. Most often the 2X component will be higher than 1X.

Axial 1X and 2X levels will be low for pure parallel misalignment.

The vibration is 180 degrees out of phase across the coupling in the axial direction, and out of phase in the radial direction.

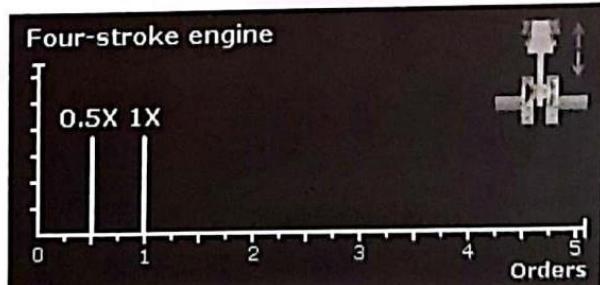
#### Four Stroke Engine

If you have a four-stroke engine, then the engine fires every other rotation, which will result in a strong peak at 0.5X.
