ANALISA KERUSAKAN DAN PERBAIKAN VAKUM TIPE MINK MM 1252 AV PADA PT X

LAPORAN TUGAS AKHIR

**POLITEKNIK
NEGERI
JAKARTA**
Oleh :
Amanda Sekar Arum
NIM. 1902311013

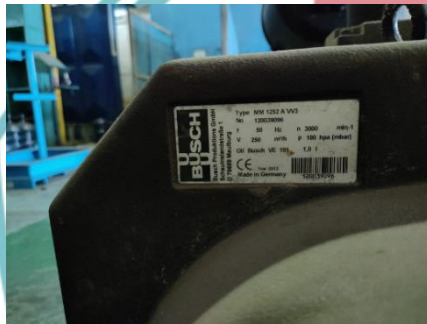
Gambar 1.1 Pelat Vakum

Pompa vakum tidak mampu mempertahankan tekanan tertinggi. Tekanan minimum yang diizinkan harus dibaca dari pelat nama pompa vakum yaitu 150 Torr (terbatas pada tekanan hisap) seperti pada Gambar 1.1. Oleh alat kontrol proses atau katup pelepas vakum harus dipastikan bahwa tekanan minimum yang diizinkan tidak akan berkurang. (Manufacturing, 2018)

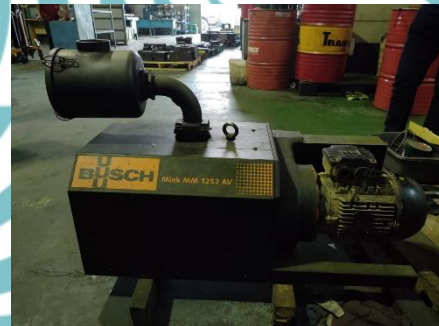
Gambar 1.2 Vakum Tipe Mink MM 1252 AV

PT X mempunyai pabrik di lokasi Cikarang, salah satu fasilitas pabrik ialah vakum tipe Mink MM 1252 AV seperti pada Gambar 1.2. Ketika OJT dilaksanakan kondisi vakum dalam keadaan rusak. Yaitu kondisi mesin mati, oleh kipas sentrifugal tidak berputar karena penumpukan debu-debu. Pompa vakum dimaksudkan untuk menyedot udara dan gas kering, tidak agresif, tidak beracun, dan tidak mudah meledak, pompa vakum dimaksudkan untuk penempatan di lingkungan yang tidak berbahaya.
