ANALISA KERUSAKAN SISTEM BAHAN BAKAR

BACKHOE LOADER 570 ST

LAPORAN TUGAS AKHIR

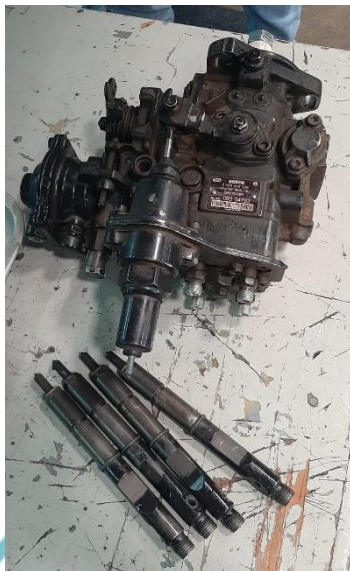
Agar kinerja *backhoe loader* selalu dalam kondisi maksimal maka harus dilakukan perawatan serta pemeliharaan. Pada *backhoe loader* terdapat banyak kasus kerusakan yang sering terjadi akibat dari pemeliharaan yang kurang baik dan tidak terjadwal waktu perawatannya, khususnya pada sistem bahan bakar seperti pada gambar 1.1 kerusakan pada *fuel injection pump* dan *injector* dan pada gambar 1.2 *injector* yang rusak karena tersumbat.

Gambar 1.1 *fuel injection pump* dan *injector* yang rusak

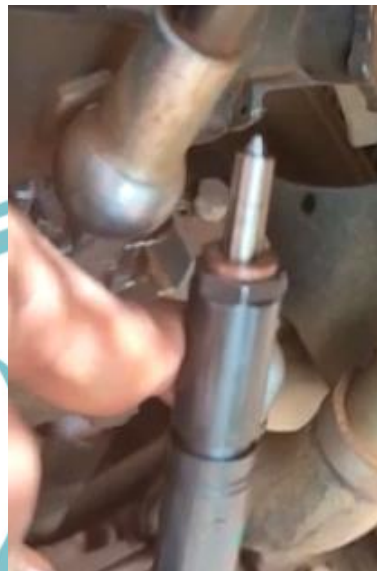
Gambar 1.2 Tidak adanya bahan bakar yang keluar dari *injector* (tersumbat)

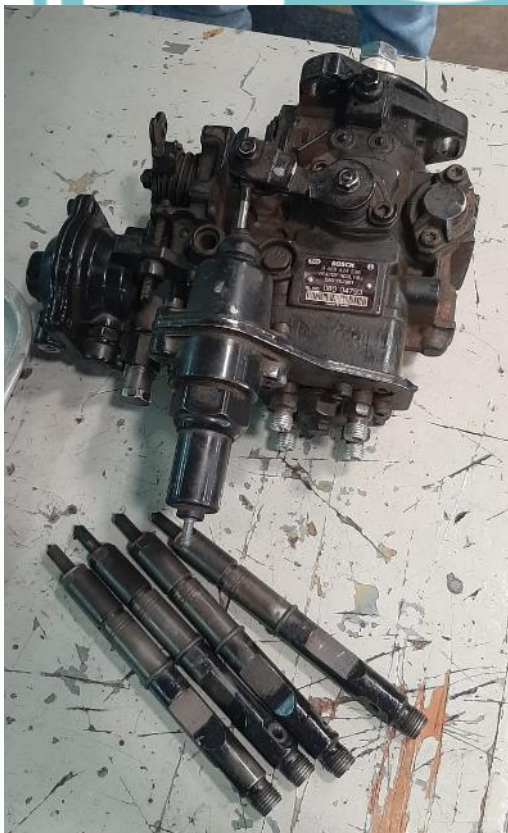
FIP Rusak

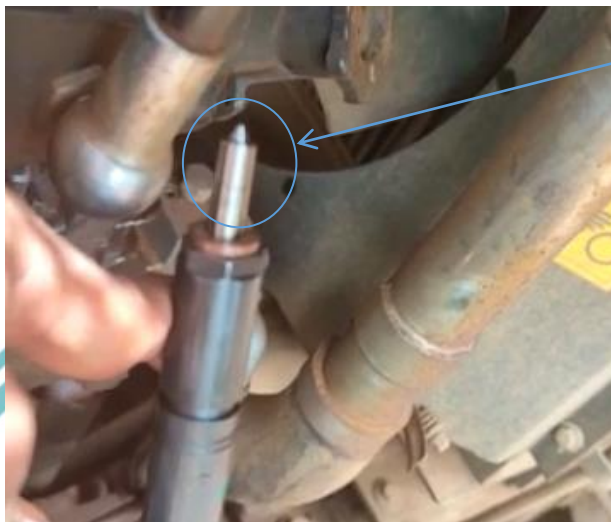
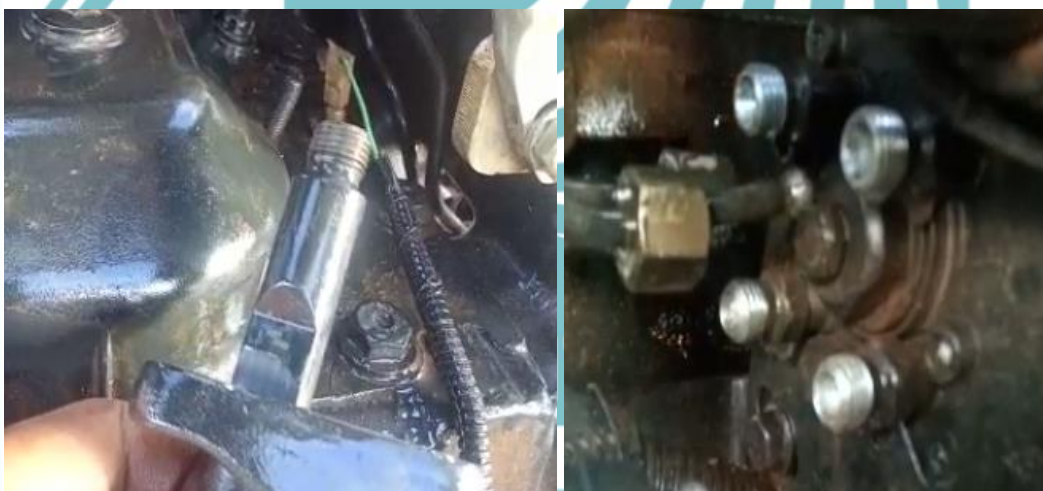
Kerusakan Sistem Bahan Bakar

Tidak adanya bahan bakar yang keluar

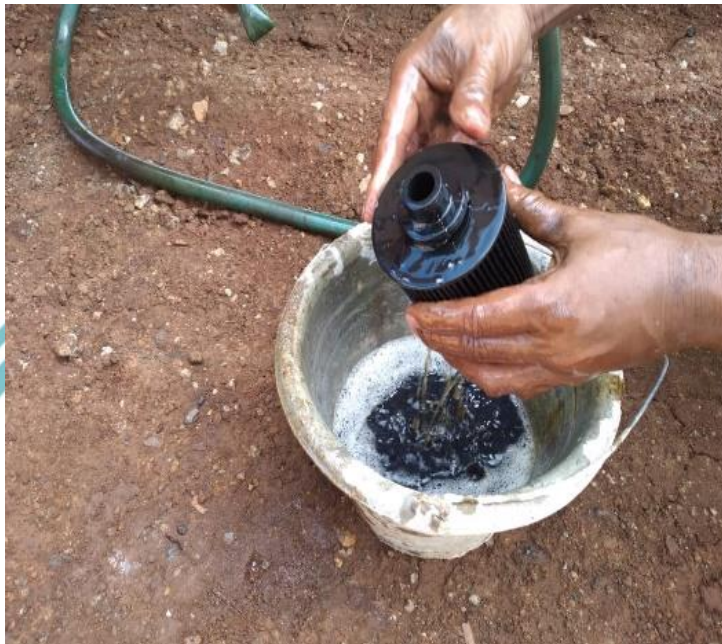
LAMPIRAN 4

Fuel Filter yang sudah usung
