ANALISA PENYEBAB BLUE SMOKE PADA EXHAUST SYSTEM WHEEL LOADER 835 H UNIT LIUGONG

Ardian Secar^{1*}, Azwardi², Dedi Junaedi³

Ardian Secar, et al/Prosiding Semnas Mesin PNJ (2022)

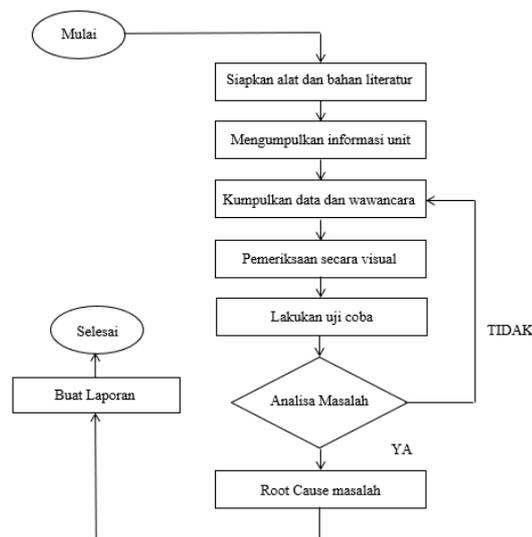
1. Persiapan alat dan bahan literature

2. Kumpulkan data unit dan hasil wawancara

3. Pemeriksaan secara visual

4. Melakukan uji coba

5. Analisa permasalahan

6. Root Cause masalah

7. Buat Laporan

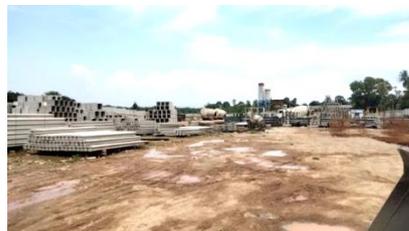
Gambar 2. Kondisi geografis

a) Kondisi geografis

Unit beroperasi di lingkungan yang potensi kontaminasinya tinggi, dengan kondisi medan tanah, pasir, dan berdebu, dikarenakan unit beroperasi di tempat produksi cetak beton.

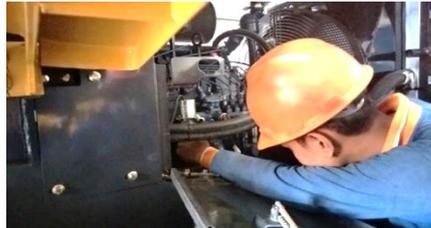
Gambar 5. Pemeriksaan secara visual

Pemeriksaan secara visual merupakan langkah awal dalam mendeteksi masalah yang terjadi secara langsung, adapun tahapan yang penulis lakukan dalam memeriksa *engine* secara visual :

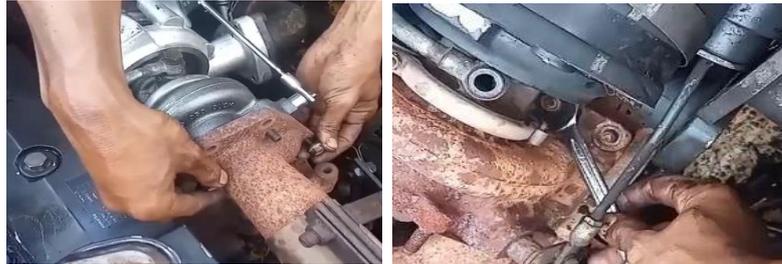
Gambar 9. Pembongkaran turbocharger

- Membuka *turbocharger* dari dudukannya

Setelah dilakukan pembongkaran pada Blue smoke yang terjadi di unit wheel loader 835H disebabkan :

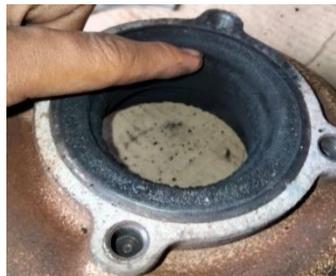
Gambar 11. Kebocoran turbocharger

Turbocharger Oil Seal yang rusak (sudah aus), kebocoran di *Turbocharger*, Putaran *shaft* tidak stabil

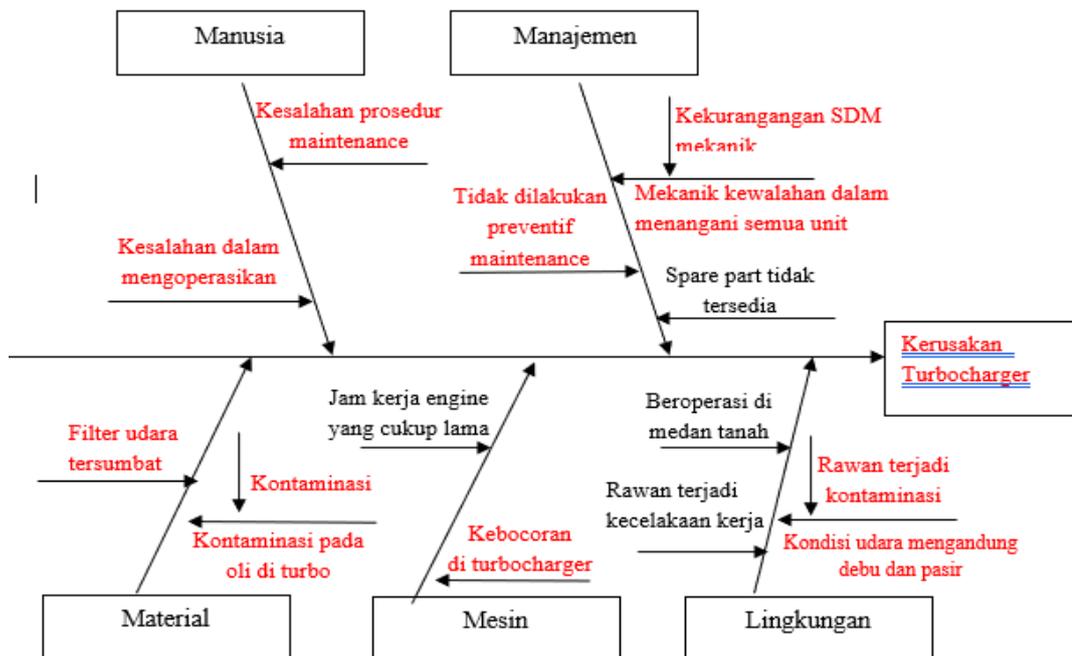
Diagram Fishbone

- A. Mesin
 - Kebocoran diarea turbocharger.
 - Jam kerja engine yang cukup lama.
- B. Kondisi Lingkungan Kerja

- Kondisi udara mengandung debu dan pasir.
 - Medan operasi unit tanah.
 - Rawan terjadi kecelakaan
- C. Manusia
- Kesalahan dalam mengoperasikan unit.
 - Kesalahan prosedur maintenance
 - Pengalaman operator
- D. Material
- Adanya kotoran debu yang menyumbat filter udara
 - Didalam oli sekitar turbocharger, terdapat tekstur yang kasar akibat kontaminasi.
- E. Manajemen
- Tidak dilakukan *Preventif maintenance* 750 Hours.
 - Kekurangan SDM mekanik
 - Spare part tidak tersedia
