Analisis Spektrum Vibrasi Pada Motor Cooling Tower 2 di WHRS PT. Cemindo Gemilang Bayah

SKRIPSI

Waste Heats Recovery System (WHRS) is a power plant based on environmentally friendly waste heat utilisation. Rotating equipment is important in the power generation industry. One of the disturbances in rotating equipment is vibration. Vibration can be caused by a variety of sources. One of the rotating equipment in WHRS is a cooling tower motor that functions as a fan drive. There is an increase in vibration when measured using a vibration meter. Further measurements were taken using a vibration analyzer which produced a vibration spectrum. The results of spectrum analysis of the presence of high amplitude at 1X and some 2X and 3X on the axial side indicate that the cause of vibration is misalignment. Repair with the laser alignment method is carried out based on the analysis of the vibration spectrum. The repair results show a decrease in vibration values on the DE and NDE axial side of the motor from 14.5 mm/s and 11.5 mm/s to 5.8 mm/s and 6.4 mm/s, respectively.

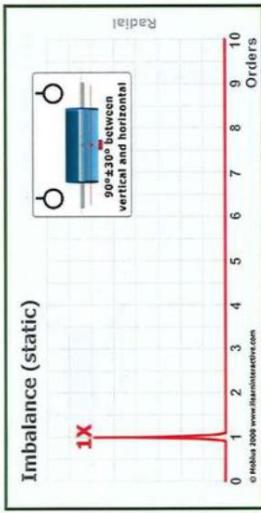
Static Imbalance

Symptoms: 1X radial (V & H)
In phase across machine - $90^\circ \pm 30^\circ$ between vertical and horizontal.

If a machine were out of balance we would expect to see a sinusoidal time waveform, with a frequency of the running speed, and a large peak in the spectrum at the running speed (1X).

The simplest type of imbalance is equivalent to a heavy spot at a single point in the rotor. This is called a static imbalance because it will show up even if the rotor is not turning - if placed in frictionless bearings the rotor will turn so the heavy spot is at the lowest position.

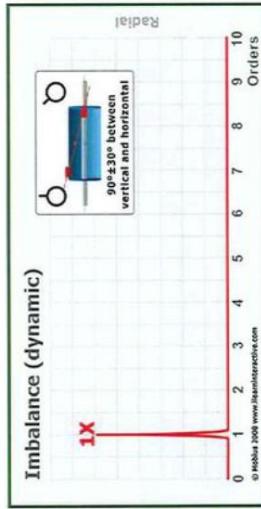
Dynamic Imbalance

Symptoms: 1X radial (V & H)
Levels highest in horizontal axis (due to greatest flexibility).
0-180° phase difference across machine. 90° ±40° between vertical and horizontal.

The technical way to describe unbalance is as a condition where "a shaft's geometric centerline and mass centerline do not coincide", or where "the center of mass does not lie on the axis of rotation". In other words, there is a heavy spot somewhere along the shaft.

Dynamic imbalance is a combination of static and couple imbalance. 1X RPM will dominate, but will be highest in the direction the machine can move most freely – typically in the horizontal axis.

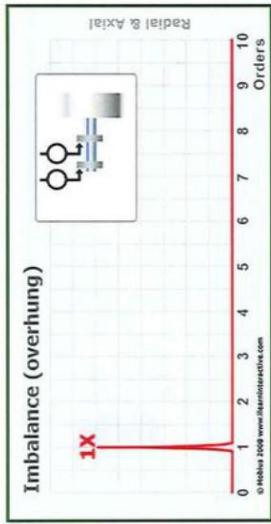
Imbalance: Overhung Machines

Symptoms: High 1X axial, 1X radial (V & H)
Axial Phase readings in-phase.

In an overhung or cantilevered machine, you will see a high 1X vibration level in the axial direction, as well as the vertical and horizontal. Measurements in the axial direction will be in-phase. The difference between vertical and horizontal readings taken from each bearing should be approximately equal.

We see the high 1X in axial because the imbalance creates a bending moment on the shaft, causing the bearing housing to move axially. Examples of overhung rotors are close-coupled pumps, axial flow fans, and small turbines.

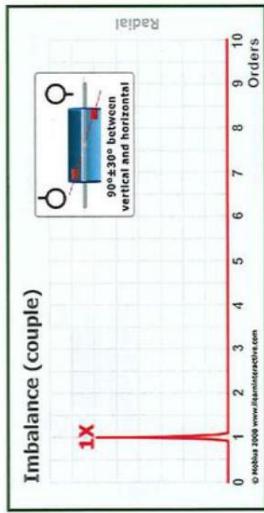
couple Imbalance

Symptoms: 1X radial (V & H)
Out of phase across machine. $90^\circ \pm 30^\circ$ between vertical and horizontal.

If a machine were out of balance we would expect to see a sinusoidal time waveform, with a frequency of the running speed, and a large peak in the spectrum at the running speed (1X).

A rotor with couple imbalance may be statically balanced (it may seem to be perfectly balanced if placed in frictionless bearings). But when rotated, it will produce centrifugal forces on the bearings.

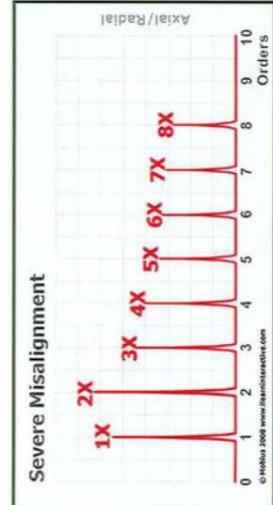
Misalignment

Frequencies: 1X and 2X (and 3X and 4X...)

In short, misalignment is a condition where the centerlines of coupled shafts do not coincide.

If the misaligned shaft centerlines are parallel but not coincident, then the misalignment is said to be parallel (or offset) misalignment.

At misalignment causes a combination of axial and angular misalignment. Diagnosis, as a general rule, is based upon dominant vibration at twice the rotational rate ($2X$) with increased rotational rate ($1X$) levels acting in the axial and either the vertical or horizontal directions.

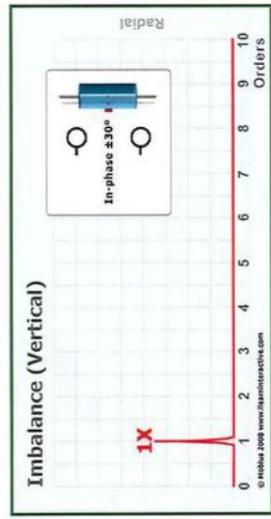
Imbalance: Vertical Machines

Symptoms: 1X, radial (horizontal). Phase readings similar in same direction at different points on machine.

The spectrum again will show a strong 1X peak when measured in the radial direction (horizontal or tangential). To isolate motor imbalance from pump imbalance, it may be necessary to break the coupling and run the motor solo while measuring 1X. If the 1X level is still high, the problem is the motor; otherwise it is the pump.

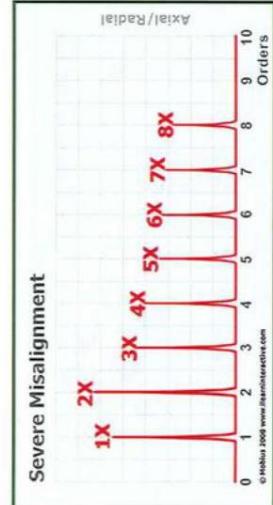
Misalignment

Frequencies: 1X and 2X (and 3X and 4X...)

In short, misalignment is a condition where the centerlines of coupled shafts do not coincide.

If the misaligned shaft centerlines are parallel but not coincident, then the misalignment is said to be parallel (or offset) misalignment.

At misalignment causes a combination of axial and angular misalignment. Diagnosis, as a general rule, is based upon dominant vibration at twice the rotational rate ($2X$) with increased rotational rate ($1X$) levels acting in the axial and either the vertical or horizontal directions.

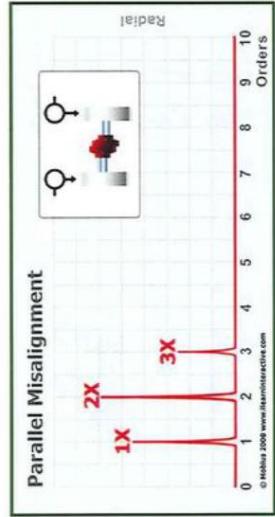
Parallel Misalignment

Parallel misalignment produces both a shear force and bending moment on the coupled end of each shaft. High vibration levels at 2X as well as 1X are produced in the radial (vertical and horizontal) directions on the bearings on each side of the coupling. Most often the 2X component will be higher than 1X. Depending upon the severity, parallel misalignment is severe. In this case, the noise floor is not raised (unless rotating looseness and the harmonics do not contribute to higher frequencies as they do with rotating looseness).

Symptoms: 180° across coupling in radial direction

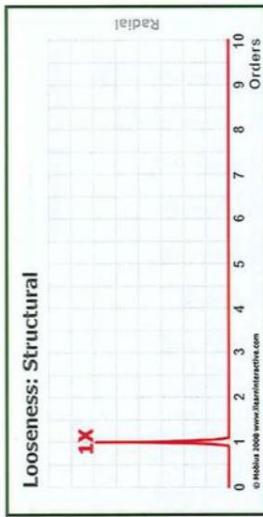
Structural Looseness

Sympoms: Structural; 1X horizontal

Looseness between a machine and its foundation will increase if 1X vibration in the horizontal direction, but it depends on the physical layout of the machine. This is usually the horizontal direction, especially in vertical machines.

Low-order 1X harmonics are also commonly produced if the foundation looseness is severe. It is often hard to tell which one of these two types of mounting hardware is suspected. Foundation flexibility or suspension is always greater in the horizontal axes.

If 1X horizontal is much greater than 1X vertical, looseness is suspended. If 1X horizontal is lower than 0.5X vertical, then the vibration will always be greater in the horizontal axes. If a machine has resilience to 180° phase can be used to verify this condition. There will be a 180° degrees phase difference between the machine and the base in the vertical direction.

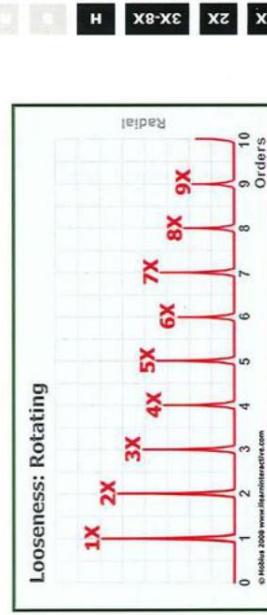
Rotating Looseness

Sympoms: 1X harmonics radial (0.5X harmonics when seated)

Excessive clearance in journal (steeve) and rolling element bearings (bearing looseness) will produce harmonics of 1X that can exceed, in some cases, above 10X. Even 1/3 order harmonics are possible. Excessive journal bearing clearance can produce harmonics of 1X that are double half order harmonics. They can be produced by nuts and sleeves or shaft harmonics. They are caused half order harmonics of 0.5X as shown below.

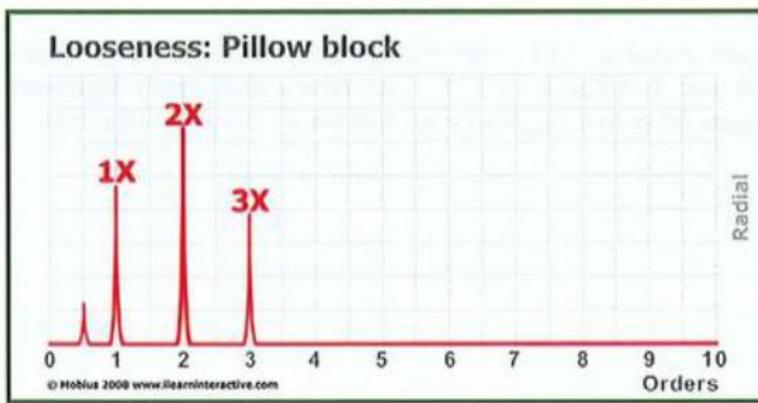
Pedestal Bearing Looseness

Symptoms: 1X, 2X, and 3X radial

The spectrum will have components at 1X, 2X and 3X (but often no more harmonics), with a 0.5X peak in more severe cases.

Phase can again be used to verify this condition. There will be a 180 degrees phase difference between the bearing and the base.

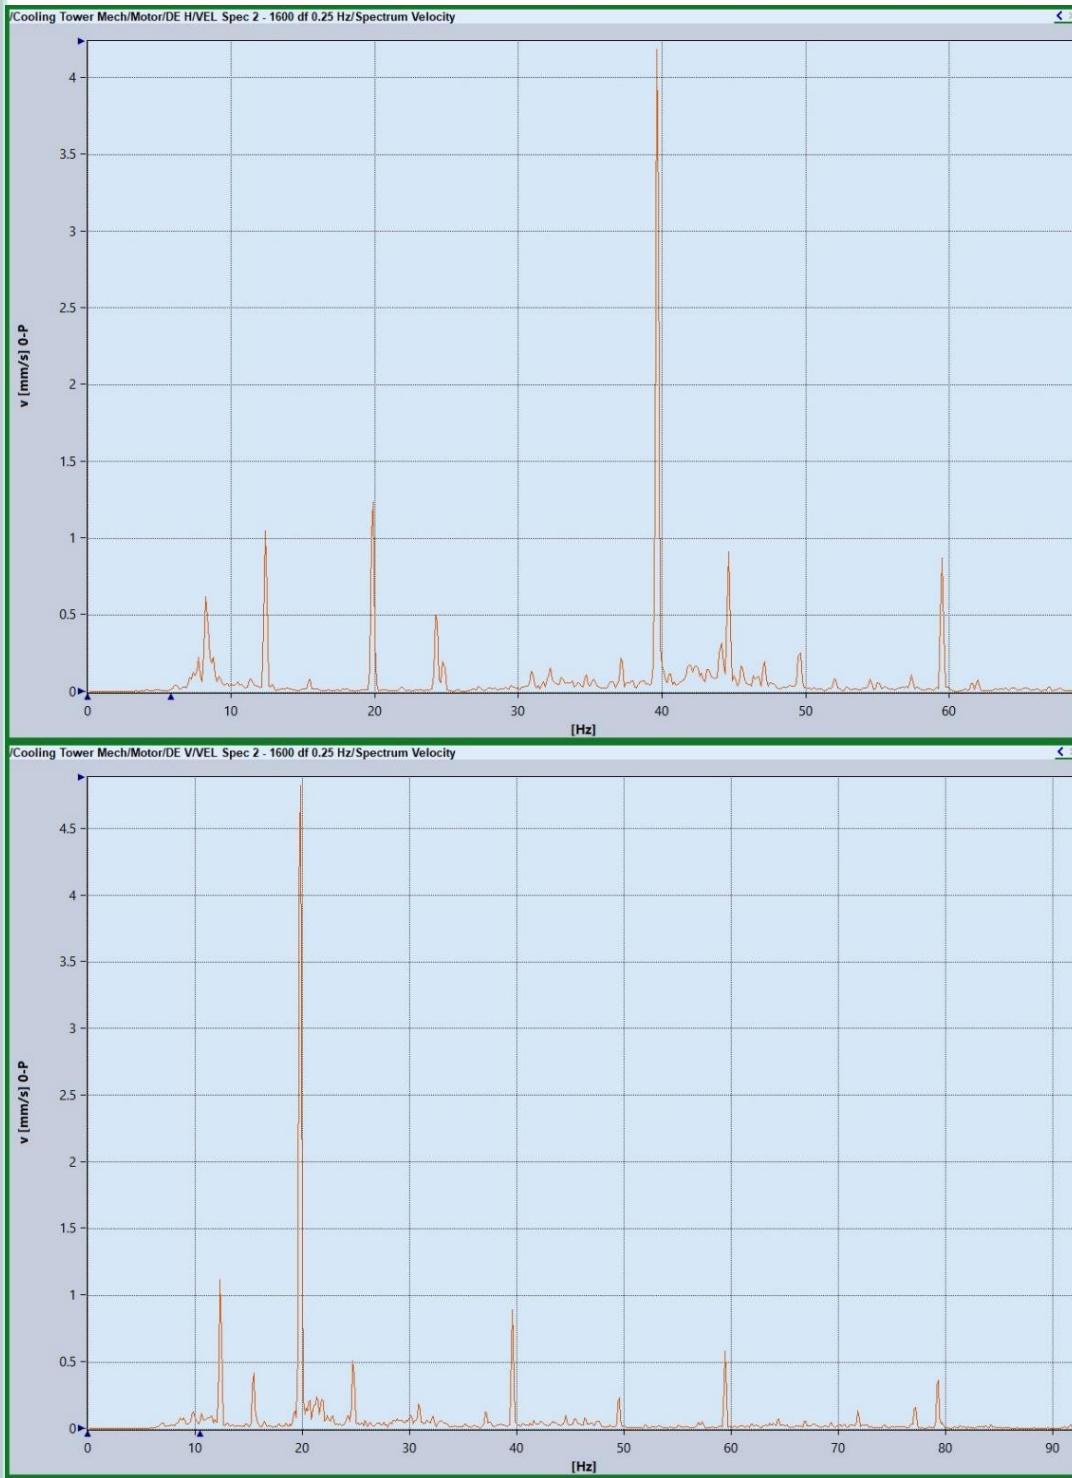
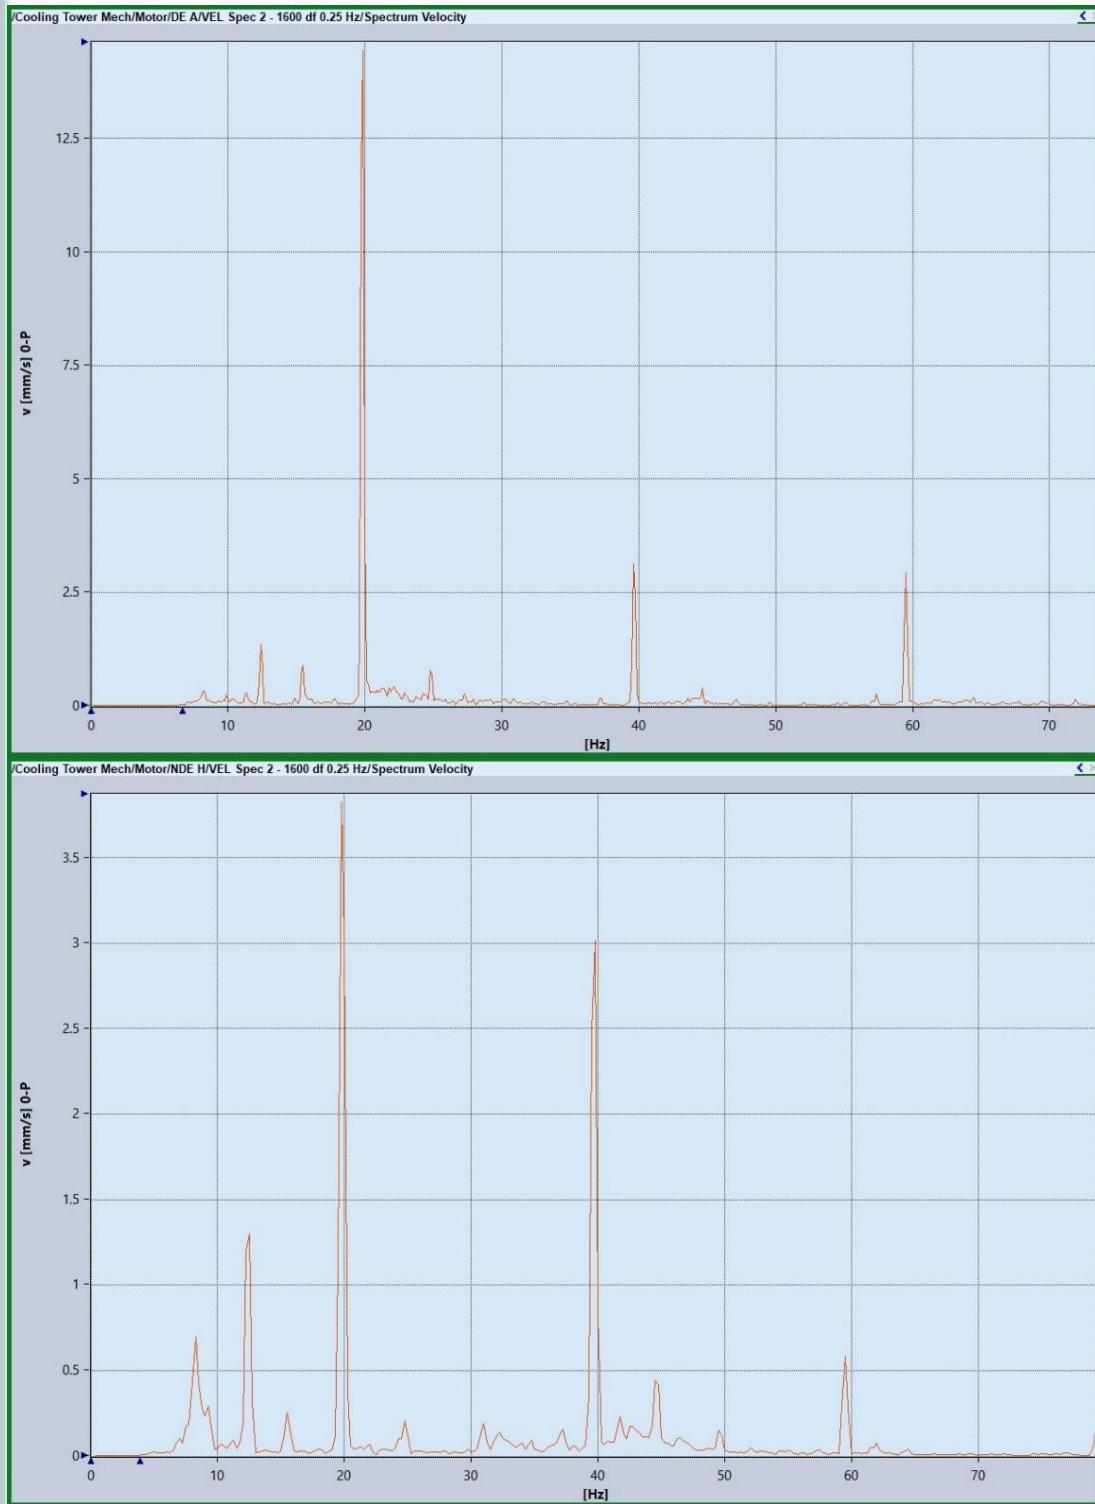
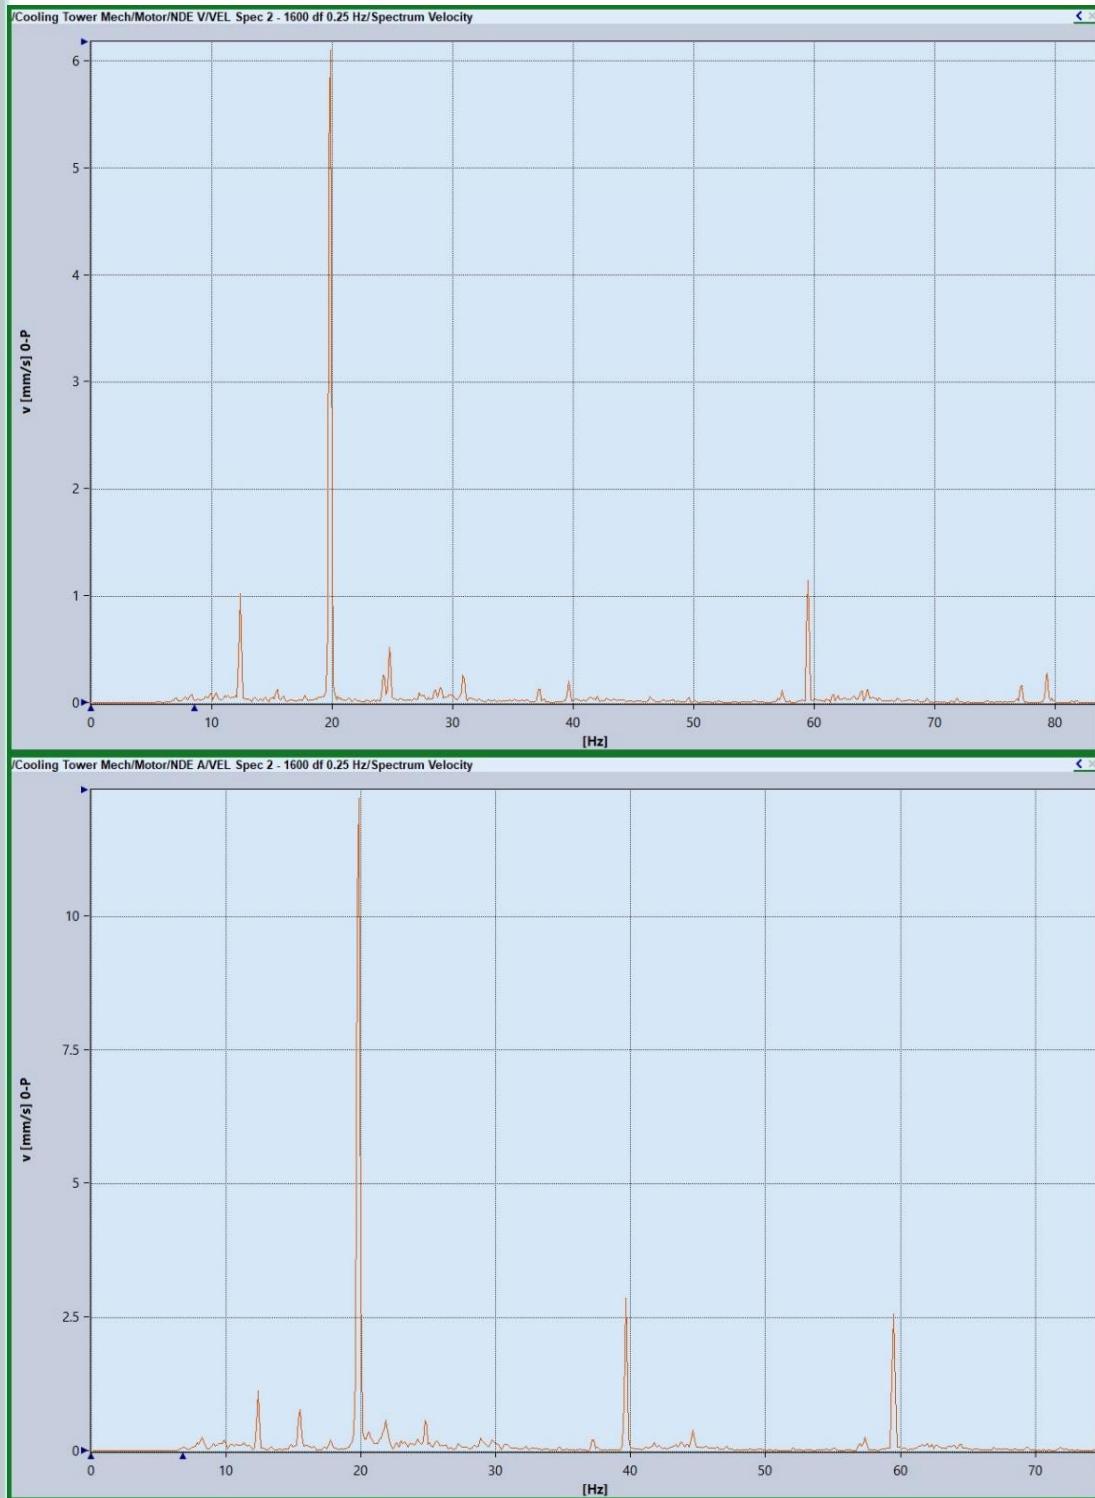
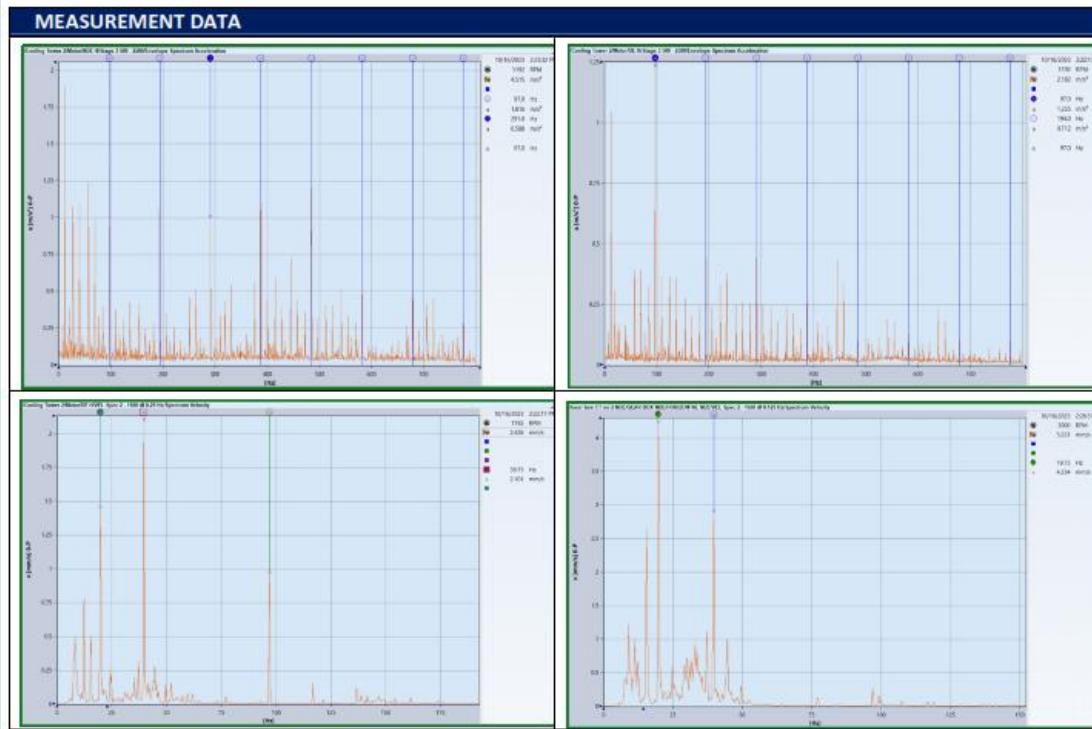
Lampiran 3. Spektrum Vibrasi Sebelum Perbaikan

PERBAIKAN YANG TELAH DLAKUKAN	
	Alignment antara gearbox dengan motor
	Pembersihan kerak pada fan cooling motor

FOLLOW UP / RECOMMENDATION
1. Reinforce pondasi motor untuk menahan beban axial 2. Cek pondasi , terutama pada bagian gearbox. 3. Perlu dilakukan nya reinforcement untuk menahan getaran axial pada sisi motor 4. Cek balansing blade pada gearbox 5. Monitoring bearing NDE dan DE pada motor

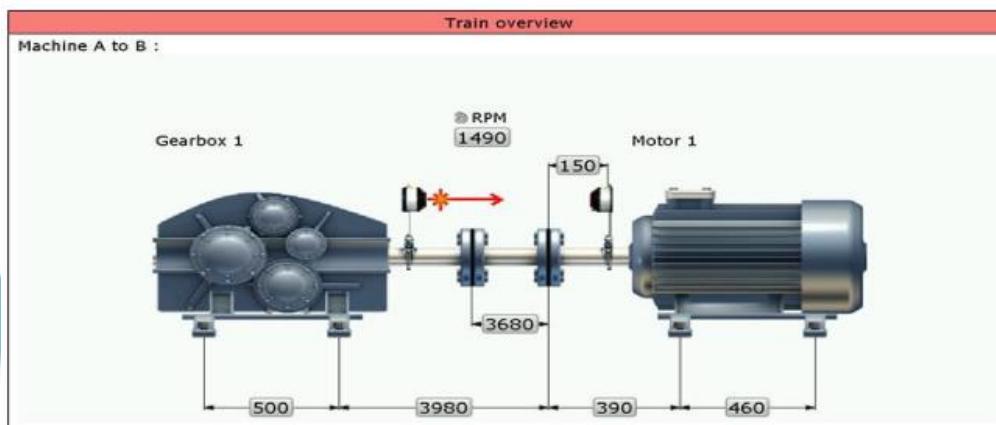
1. Skema dan Dimensi Mesin (Cooling Tower)

Gambar diatas adalah skema mesin yang di alignment. Mesin sebelah kanan, yang bersifat 'Moveable', dapat digerakan, mesin sebelah kiri yang bersifat 'Tidak dapat digerakkan' (stationery) selama pekerjaan alignment dilakukan.

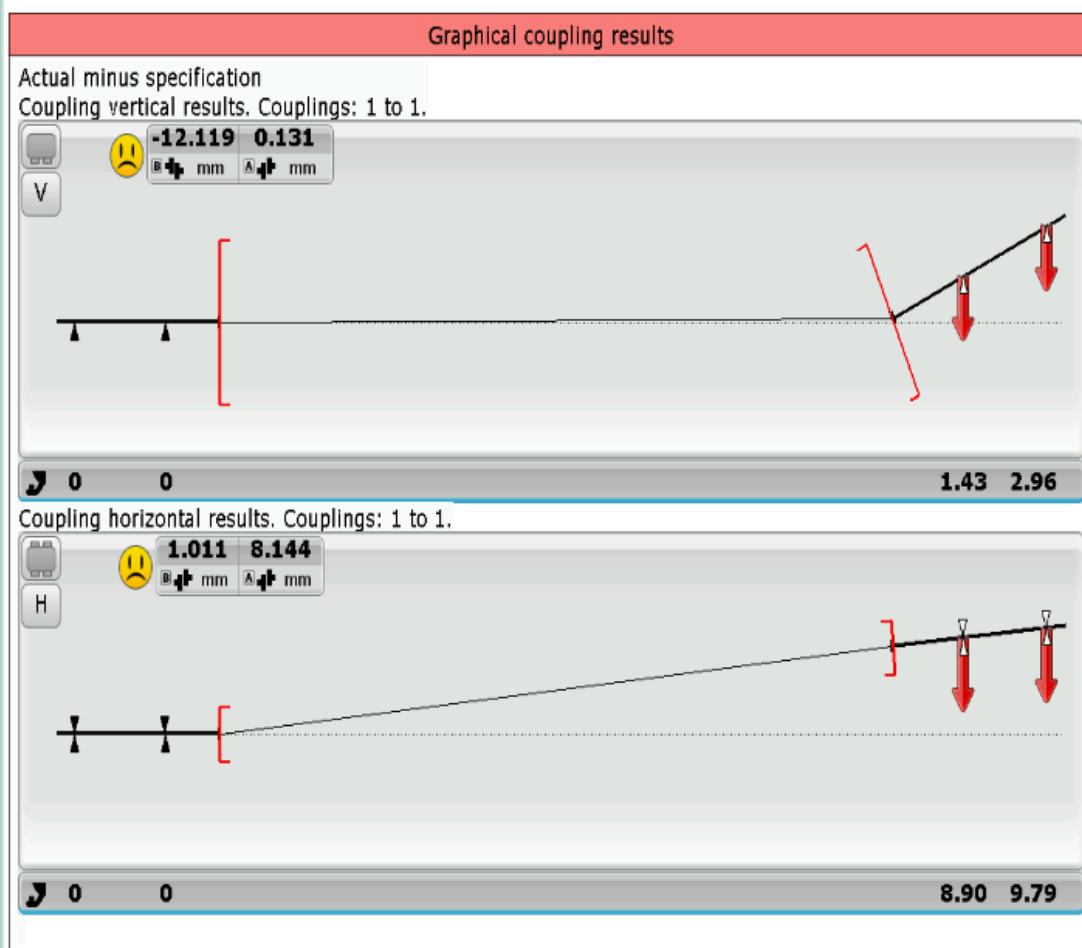
HASIL PENGAMBILAN DATA SEBELUM ALIGNMENT

Correction Alignment			
	Vertical	Horizontal	Unit
Offset	-12.119 (mm)	Offset	1.011 (mm)
Gap	0.131 (mm)	Gap	8.144 (mm)

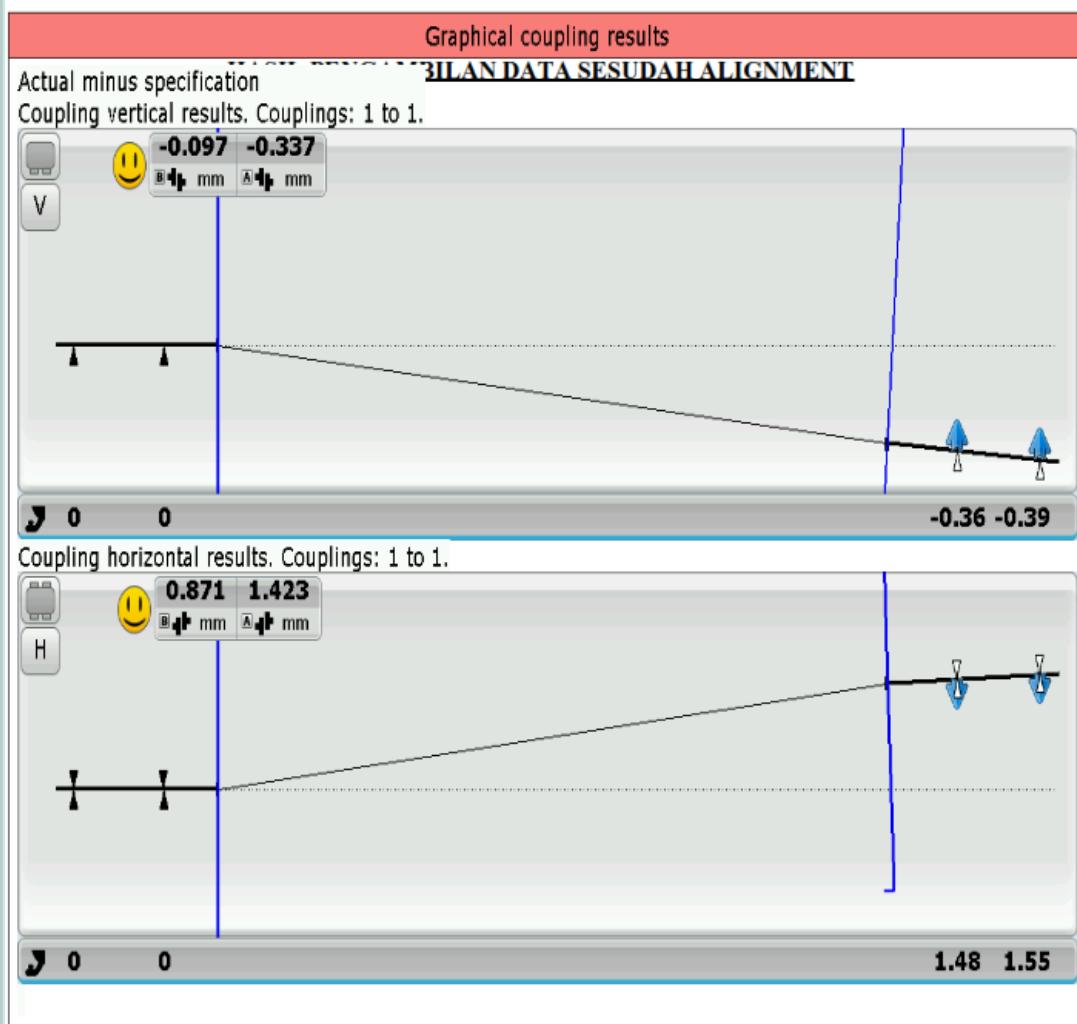
Table Correction Laser Shaft Alignment (Sesudah Alignment)

Correction Alignment			
	Vertical	Horizontal	Unit
Offset	-0.097 (mm)	Offset	0.871 (mm)
Gap	-0.337 (mm)	Gap	1.423 (mm)
