ANALISIS KERUSAKAN *DIFFERENTIAL* UNIT *WHEEL LOADER* LIUGONG 855N DI PT ITSS KAWASAN MOROWALI

Sehat Aldiansyah Mokosandip¹, Iwan Susanto¹, Maryono¹

Program Studi Teknologi Rekayasa Pemeliharaan Alat Berat, Jurusan Teknik Mesin, Politeknik Negeri Jakarta
Jl. Prof. G. A. Siwabessy, Kampus UI, Depok, 16425
Iwan Susanto *E-mail address*: iwan.susanto@mesin.pnj.ac.id

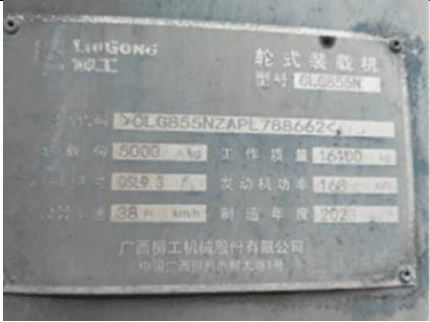
Model : CLG855N Serial Number Unit : CLG855NZAPL788662
2

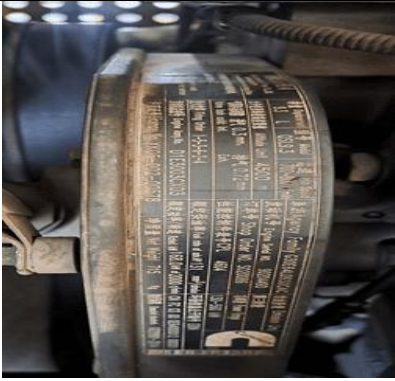
Menggunakan Engine Cummins Model : QSL9.3 Serial Number Engine : 90204490
3

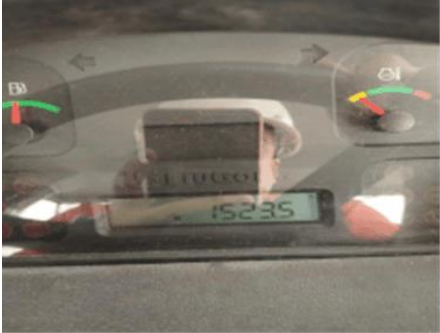
Unit tersebut sudah beroperasi selama 1523.5 H(<i>hours meter</i>).

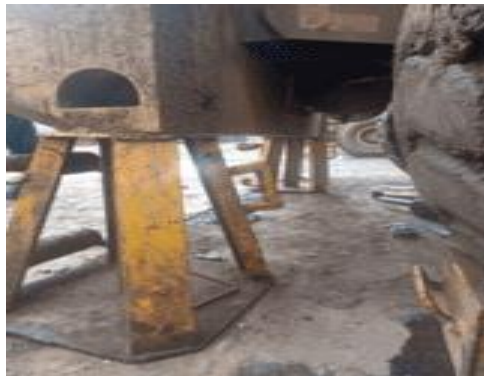
Gambar 1. Proses Penopangan

Pengangkatan bagian belakang *wheel loader* menggunakan bantuan unit *forklift*. Kemudian menempatkan penopang di bawah sasis untuk memastikan *wheel loader* tidak bergerak selama proses pembongkaran.

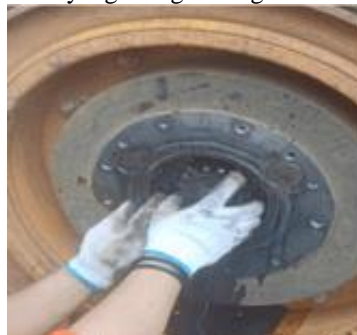
Gambar 3. Proses Pelepasan *Axle Shaft*

Melepaskan *axle shaft* dari *differential* yang menghubungkan ke *differential*.

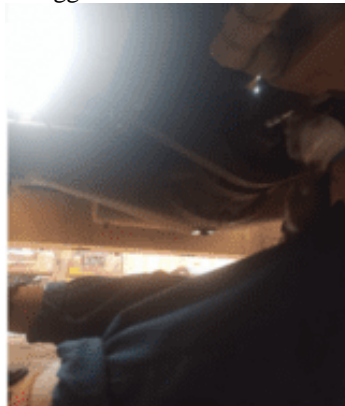
Gambar 5. Proses Pelepasan Drive Shaft

Melepaskan *drive shafts* dari *differential*. Melepaskan baut penghubung *differential* dengan *middle drive shaft* dengan kunci L dan melepaskan baut yang mengikat *casing differential* pada *housing* berukuran ukuran 41 mm menggunakan *socket* 41 dan alat bantu *impact* berukuran sedang.

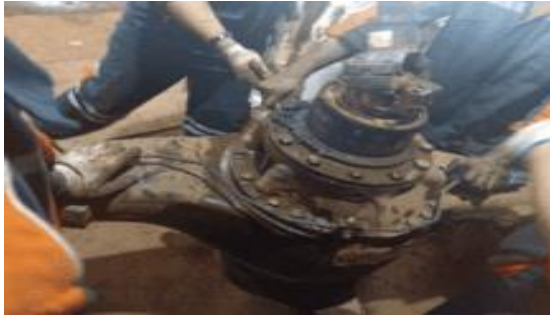
Gambar 7. *Differential*

Memisahkan *casing differential* dengan hati-hati untuk menghindari kerusakan pada permukaan penyegel (*sealing surfaces*).

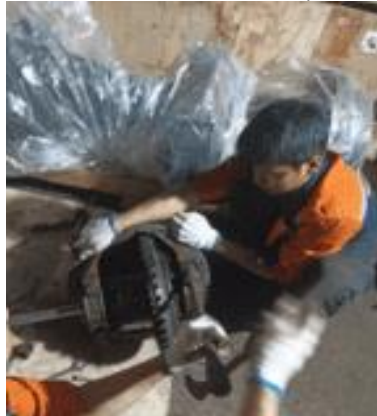
Gambar 8. Proses Pembongkaran *Internal Differential*

Langkah selanjutnya melepaskan seluruh baut. Melepaskan semua komponen *internal differential*, termasuk *ring gear*, *pinion gear*, *bearing*, dan *seal*. Mencatat posisi dan kondisi setiap komponen untuk referensi saat perakitan kembali (*reassembly*).
