# **STUDI KASUS PENYEBAB *BOOM LIFTING SLOW MOVING* SISTEM HIDROLIK PADA UNIT EXCAVATOR LIUGONG TIPE CLG922E**

LAPORAN TUGAS AKHIR  
**POLITEKNIK  
NEGERI  
JAKARTA**  
Oleh:  
**Crisjona Manihuruk**  
**NIM. 2102311003**

Berdasarkan paparan dari penelitian dan analisis yang dilakukan menggunakan *Fault Diagnosis* dan *Troubleshooting LiuGong* untuk menemukan penyebab *boom lifting slow moving* serta perbaikannya, dan untuk menentukan akar dari permasalahan tersebut menggunakan metode *rout courses analysis* digram *fishbone* yaitu:

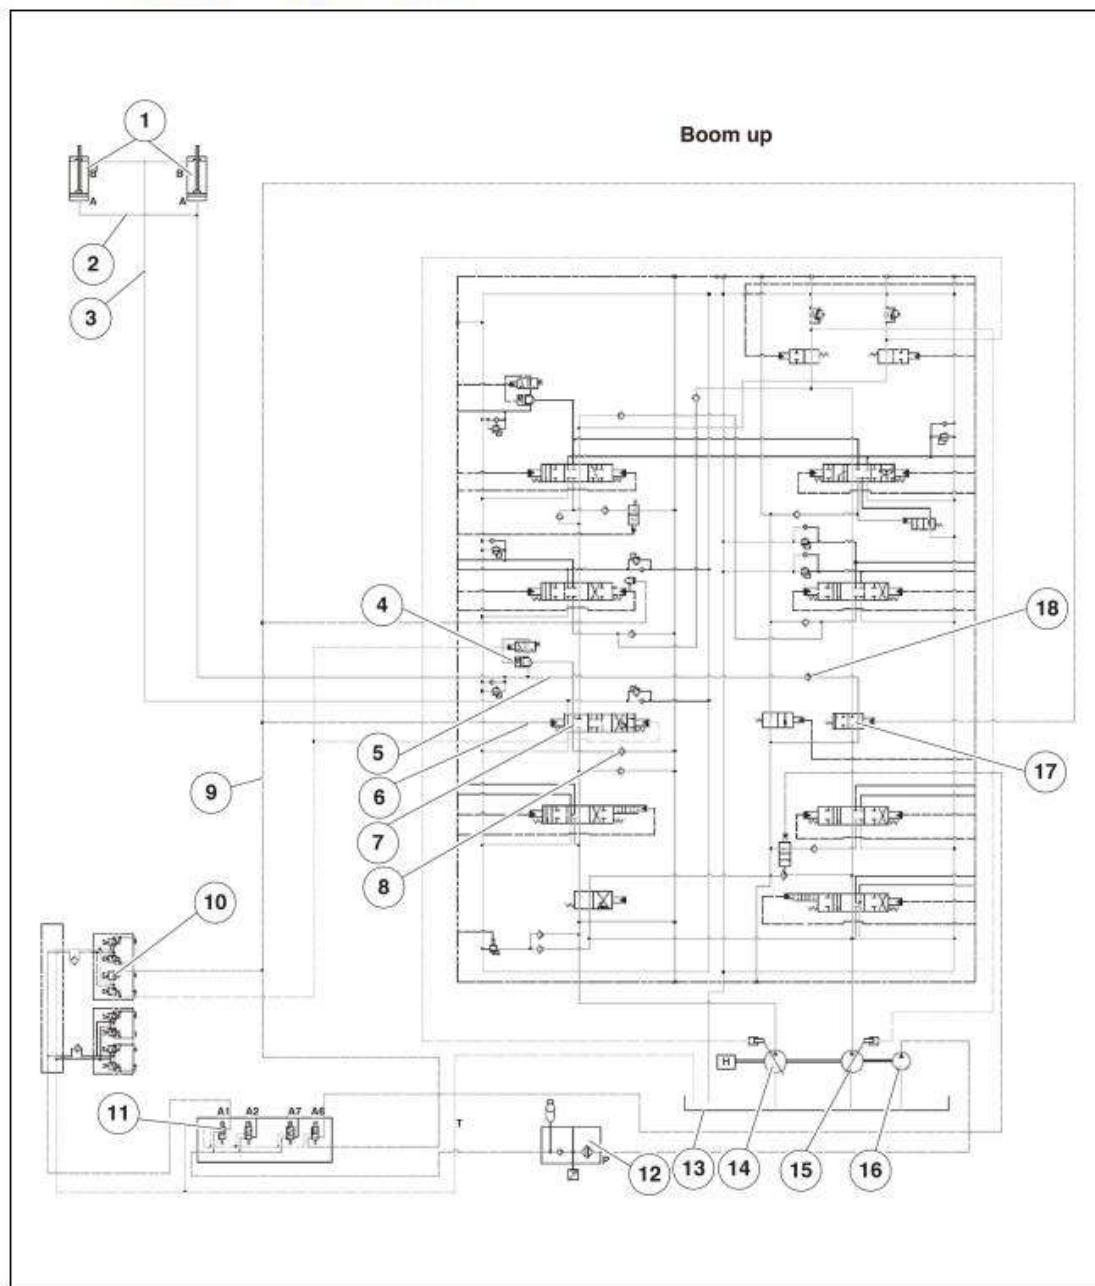
Lampiran 1 Boom Lifting Circuit

### 3.3.3.5 Boom up working circuit
