**ANALISIS PENYEBAB MUNCULNYA WARNING LOW
FUEL PRESSURE PADA MONITOR UNIT
EXCAVATOR LIUGONG 922E**

SKRIPSI

**PROGRAM STUDI TEKNOLOGI REKAYASA
PEMELIHARAAN ALAT BERAT
JURUSAN TEKNIK MESIN
POLITEKNIK NEGERI JAKARTA
JULI, 2024**

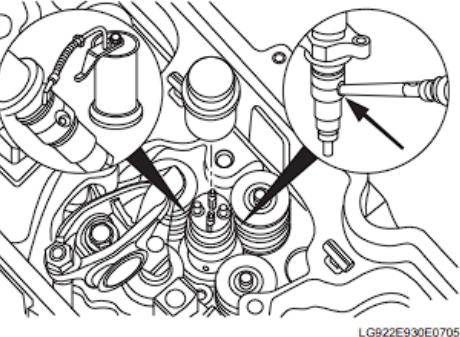
<p>LG922E930E07050</p>	<ol style="list-style-type: none"> 2. Make sure the injector hole is clean and only one sealing washer is installed at the injector nozzle. 3. The circular edge of the injector packing clamp shall face to the rocker arm. The oil inlet hole on the injector must face to the engine air intake side. 4. Use clean engine oil to lubricate injector O-ring. 5. Align the injector in the cylinder head in the correct direction (fuel inlet port facing to the high pressure fuel connector). 6. Use a socket for injector transportation, and make sure the injector is seated in the injector hole. <p>⚠ If no cover for injector solenoid valve transportation is used during installation of the injector, be careful not to apply pressure to the conductor terminal. If the conductor terminal is used to push the injector, the terminal may be fractured.</p>

<p>⚠ If the sealing washer is incorrect, the injector protrusion may be incorrect to cause high pressure fuel leakage and/or performance problems.</p>	mm	in	1.5	NOM	0.059	
mm	in						
1.5	NOM						
0.059							
 06500019 LG922E4F07039	<p>To replace the injector sealing washer, only disk washer rather than flat washer must be used. Verify that a new appropriate sealing washer (1) has been installed at the injector end.</p> <p>⚠ The used sealing washer may be not "disk" due to installation reason.</p>

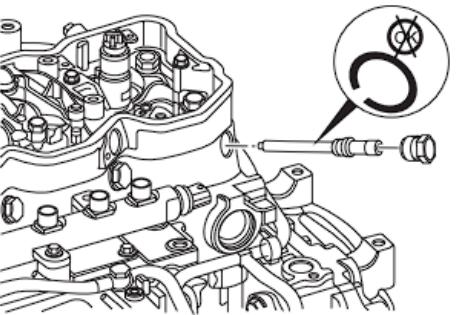
<p>LG922E930E07051</p>	<ol style="list-style-type: none"> 7. Lubricate the fuel connector O-rings and the threads of the fuel connector retaining nuts with clean engine oil. 8. Be careful to insert the fuel connector. Align the guide link with the antirotation slot in the cylinder head and locate it in the 12 o'clock position. 9. Install the high pressure fuel connector retaining nuts without tightening. <p>⚠ Apply uniform axial force during installation to avoid damages. Make sure the O-rings cannot be torn up during installation of the connector.</p>
